Comune di  
**FIORENZUOLA D'ARDA**  
Provincia di Piacenza

**P E B A**

**Piano  
Eliminazione  
Barriere  
Architettoniche**

**Schede edifici**

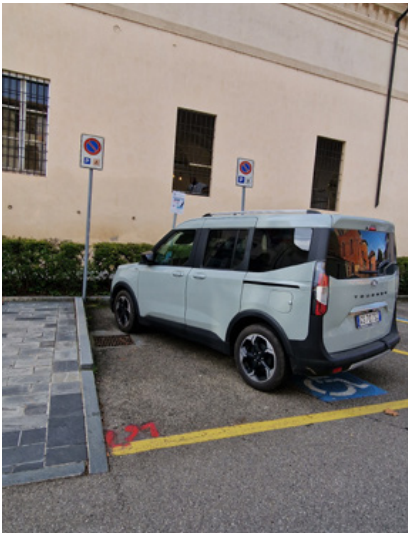
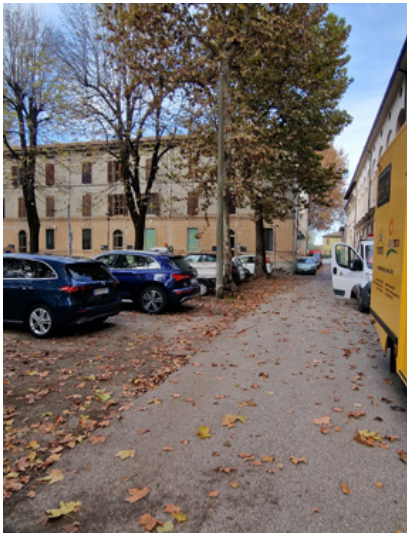
| Necessario realizzare uno stallo riservato anche su Via Bressani in corrispondenza dell'accesso agli uffici Stato Civile ed Elettorale. | | | |

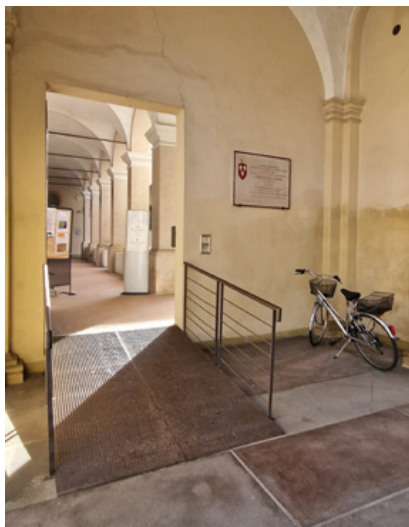
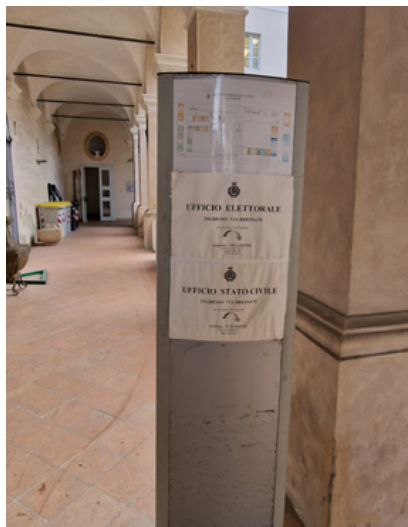
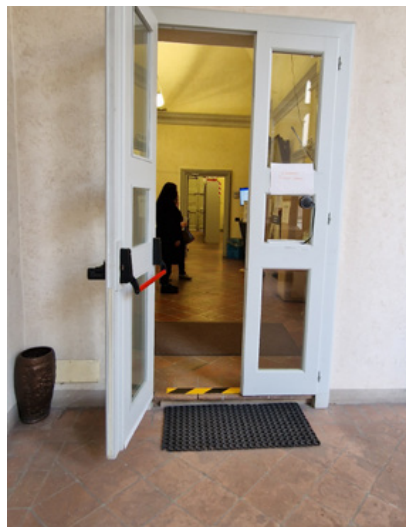
| La rampa dell'accesso principale presenta pendenza superiore all'8%, necessario l'adeguamento al fine di ottenere una rampa almeno dell'8% (consigliata 5%). Da riposizionare il citofono. L'accesso agli uffici al pt presentano dislivello alla soglia, raccordabile posizionando una rampa di raccordo amovibile, opportuno che tutti gli zerbini vengano sostituiti da modelli fissi con guide laterali. L'accesso all'Ufficio Informazioni presenta rampa successiva alla porta d'accesso con pendenza inaccessibile, difficile ipo- | | | |

tizzare un adeguamento che non garantirebbe comunque il rispetto dei parametri di legge, l'utenza su carrozzina necessiterà l'assistenza di un incaricato, consigliabile pensare a trasferire l'Ufficio Informazione in altro locale maggiormente accessibile.

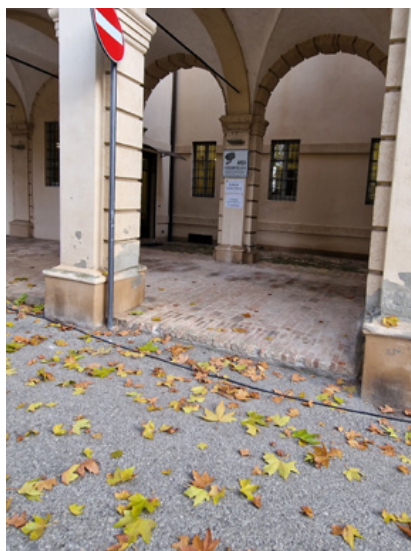
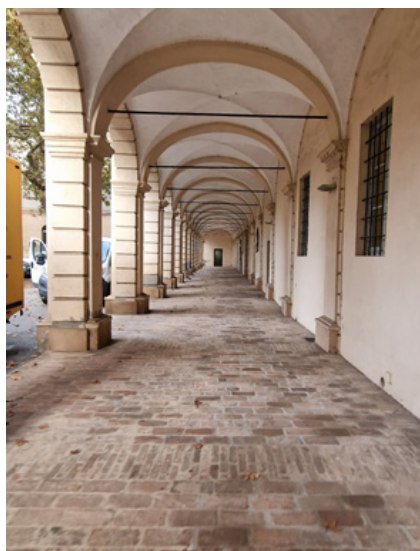
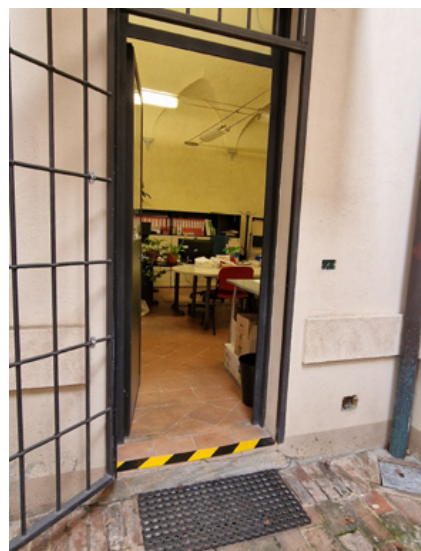
#### Documentazione fotografica

L'accesso degli Uffici Stato Civile ed Elettorale presenta 3 diversi gradini non raccordati sul percorso di accesso, raccordabili per mezzo di rampe amovibili. Da incassare lo zerbino o fornire modello fisso con guide laterali. Da segnalare meglio a partire dall'ingresso principale del Municipio l'accesso a tali uffici.

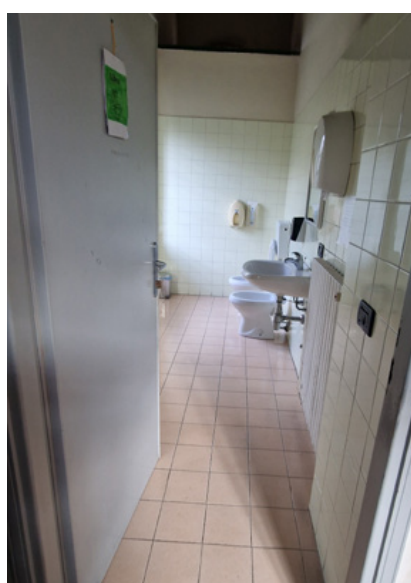
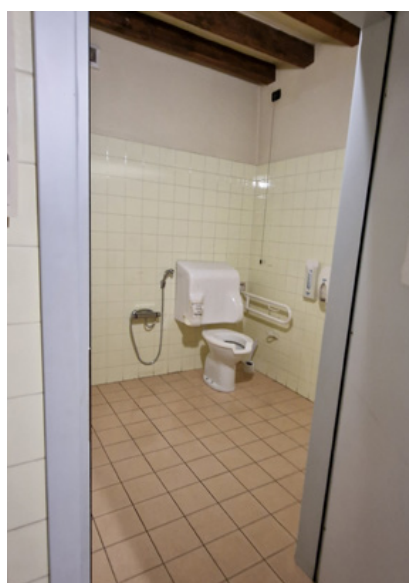
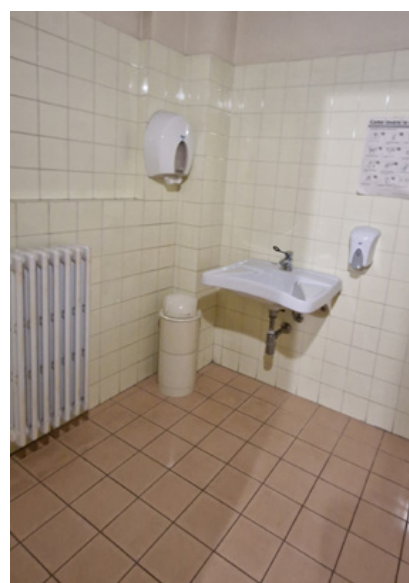
### Documentazione fotografica

Tipologia di adeguamenti necessari: *presente un bagno accessibile completo al p1, consigliabile ricavare un bagno accessibile anche al pt, laddove il bagno per il pubblico non risulta accessibile, si puo' ipotizzare di adeguare il bagno collocato nei pressi dell'ascensore.*

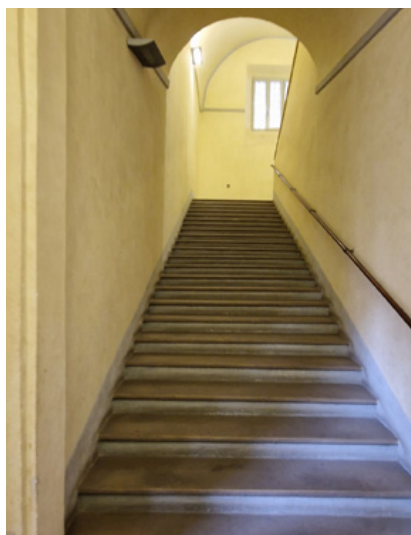
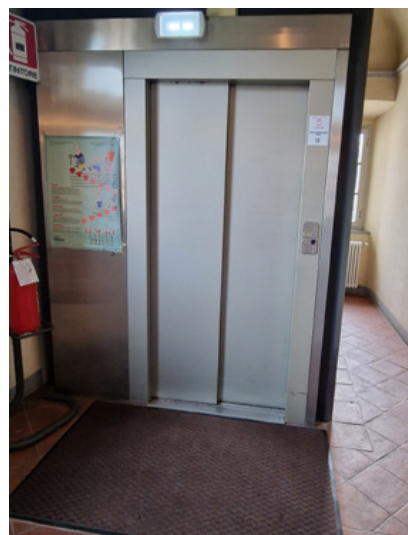
## Documentazione fotografica

*Lo scalone comune non presenta segnalazioni pedotattili per non vedenti ad inizio e fine scala (in cima è possibile posizionare le segnalazioni oltre la porta d'accesso), da posizionare secondo corrimano. Presente una seconda scala di servizio di larghezza ridotta che parte dalla zona del Settore dei Servizi alla Persona, da installare anche qui segnalazioni pedotattili, perchè posta nei pressi del servizio igie-nico (Si veda Scheda A03). L'ascensore presenta dimensioni di cabina inferiori rispetto allo standard ottimale per gli edifici pubblici di nuova costruzione, accettabile in quanto a servizio di immobile storico.*

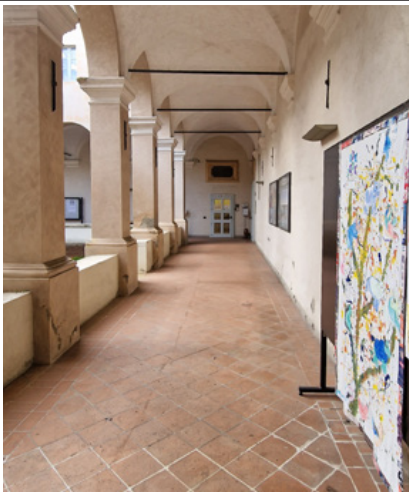
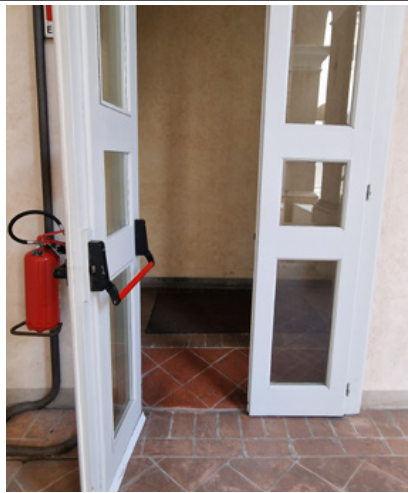
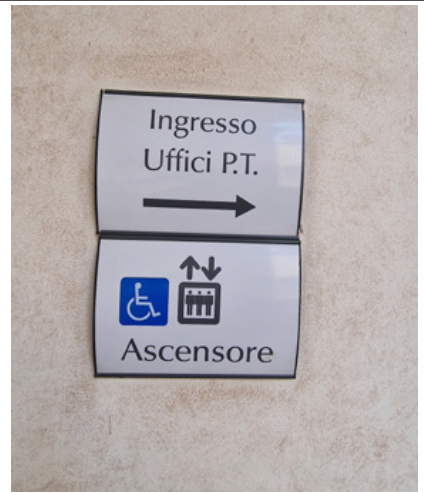
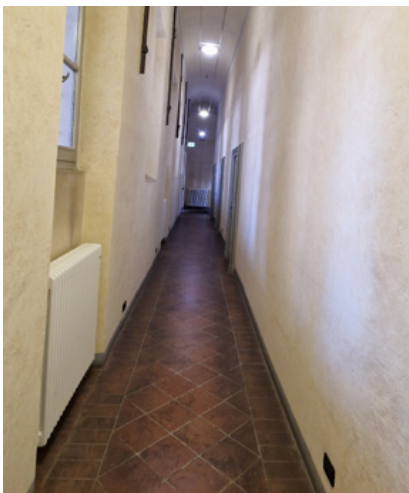
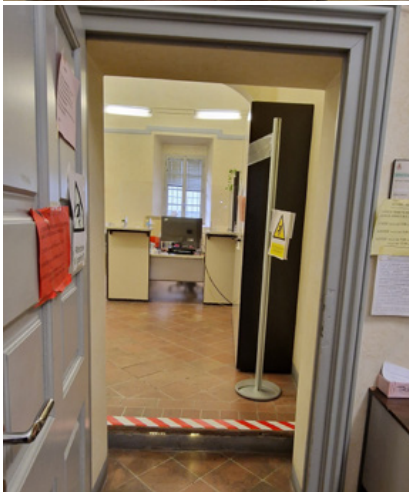
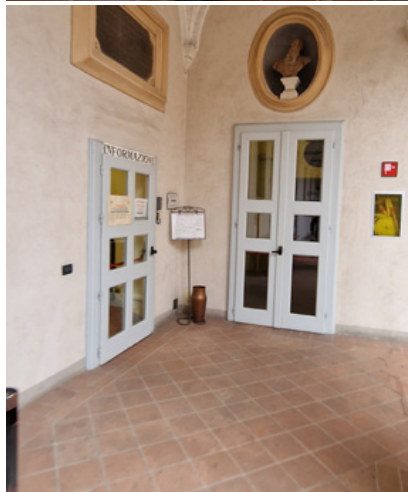
## Documentazione fotografica

Necessario apporre a tutte le porte vetrate presenti negli spazi comuni segnalazione che permetta anche ad utente ipovedente l'immediata individuazione delle superfici trasparenti. Sono presenti al piano terra in corrispondenza degli Uffici del Settore Economico-Finanziario delle porte di collegamento interno tra i vari uffici, tali porte presentano larghezza netta pari a 70 cm non risultando accessibili, sono tuttavia presenti porte accessibili che permettono l'accesso direttamente dal corridoio principale, ad eccezione dell'ufficio individuato in planimetria con la denominazione "Responsabile Sviluppo Economico", per rendere accessibile tale locale sarà necessario ampliare il vano muro di almeno una delle due porte di collegamento interno. Similmente le porte degli uffici che aprono sulla Sala dell'Orologio presentano sezione inaccessibile pari a 70 cm, anche in questo caso per rendere accessibili tali locali sarebbe necessario adeguare i vani muro, interventi da valutarne la fattibilità in ragione dei vincoli che regolano l'immobile e del fatto che occorre intervenire su murature portanti. Le finestre nella Sala dell'Orologio e nella Sala Giunta presentano un'altezza di sicurezza che varia mediamente tra 90 e 93 cm, inferiore allo standard di sicurezza indicato dal DM 236/89 equivalente a 100 cm, dal momento che le finestre aprono verso l'esterno non è possibile procedere ad inserire elementi esterni che garantiscano l'altezza di sicurezza, si potrà per esempio procedere ad una sostituzione degli infissi installando modelli con serratura che potranno essere aperti solo in presenza di un addetto. La Sala Giunta risulta inaccessibile con 4 gradini che la sfalsano rispetto al livello del primo piano, per garantire l'accesso anche a tale locale, si potrebbe per esempio mettere a disposizione della struttura un montascale a cingoli, che non necessita dell'installazione di guide o binari fissi. Presente un gradino non raccordato all'accesso dell'Ufficio Tributi. In generale la cartellonistica orientativa all'interno dell'edificio risulta migliorabile, a partire dalle indicazioni per raggiungere l'ingresso degli Uffici di Via Bressani. Il posizionamento di mappe tattili su leggìo a 90 cm da terra con inclinazione indicativa del 30° possono essere al contempo un utile strumento di orientamento per chiunque ad anche per persona non vedente. In generale poi la cartellonistica/segnaletica può essere implementata con cartelli CAA (Comunicazione Alternativa Aumentativa) utili per persone con disturbi dello spettro autistico, ipovedenti o persone di lingua straniera.

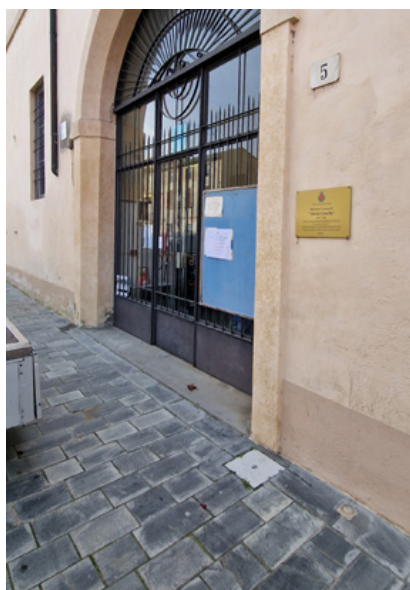
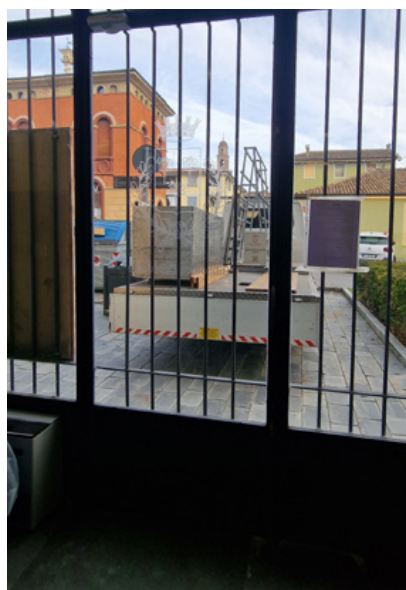
## Documentazione fotografica

| L'accesso non presenta particolari criticità. | | | | | |

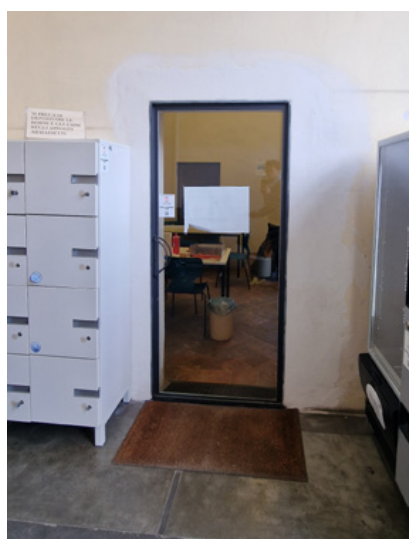
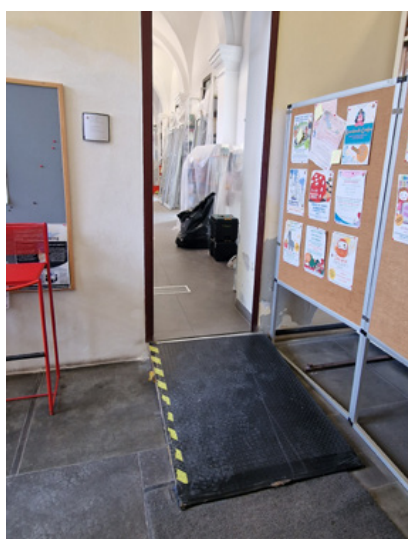
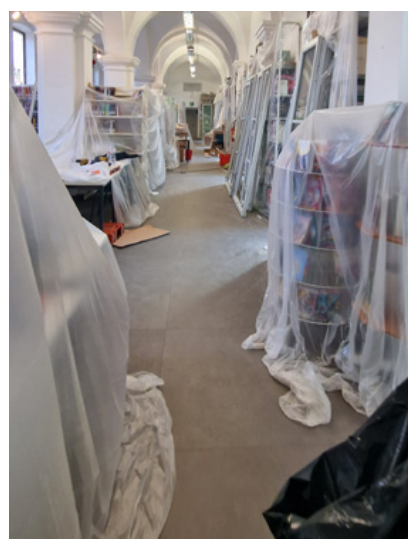
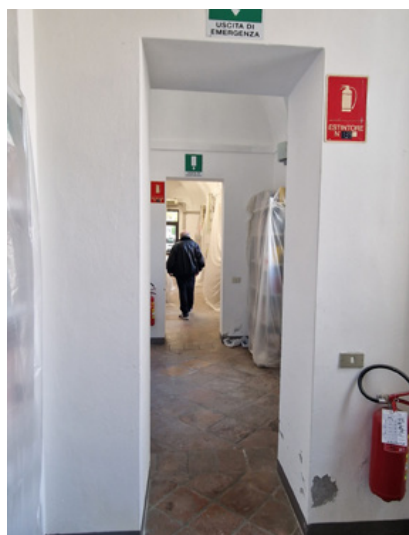
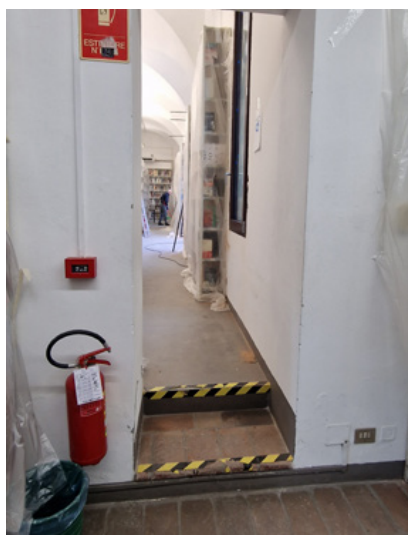
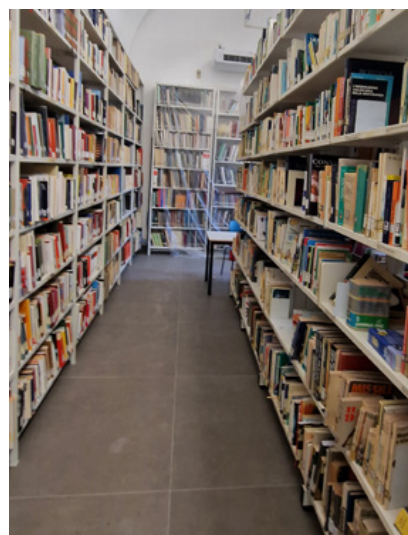
Documentazione fotografica

*Gli spazi presentano alcuni limiti, dovuti alla storicità dell'immobile, presenti alcuni salti di livelli negli spazi comuni che sono raccordabili posizionando rampe di raccordo amovibili in legno o similari. I restringimenti presenti negli spazi comuni non scendono mai al di sotto di 78 cm di larghezza netta, garantendo il transito anche di una carrozzina. La cartellonistica/segnaletica può essere implementata con cartelli CAA (Comunicazione Alternativa Aumentativa) utili per persone con disturbi dello spettro autistico, ipovedenti o persone di lingua straniera.*

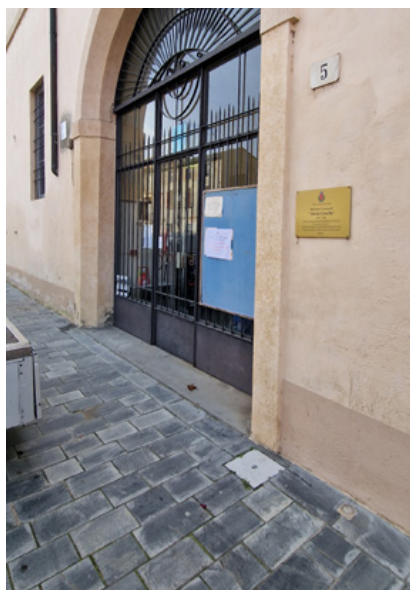
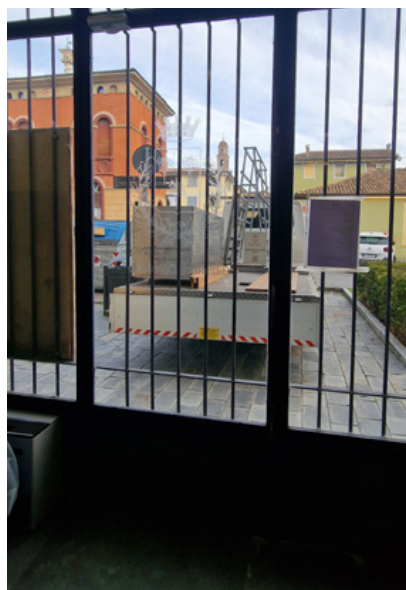
## Documentazione fotografica

| L'accesso da strada è in comune con la Biblioteca - si veda Scheda A02. | | | | | |

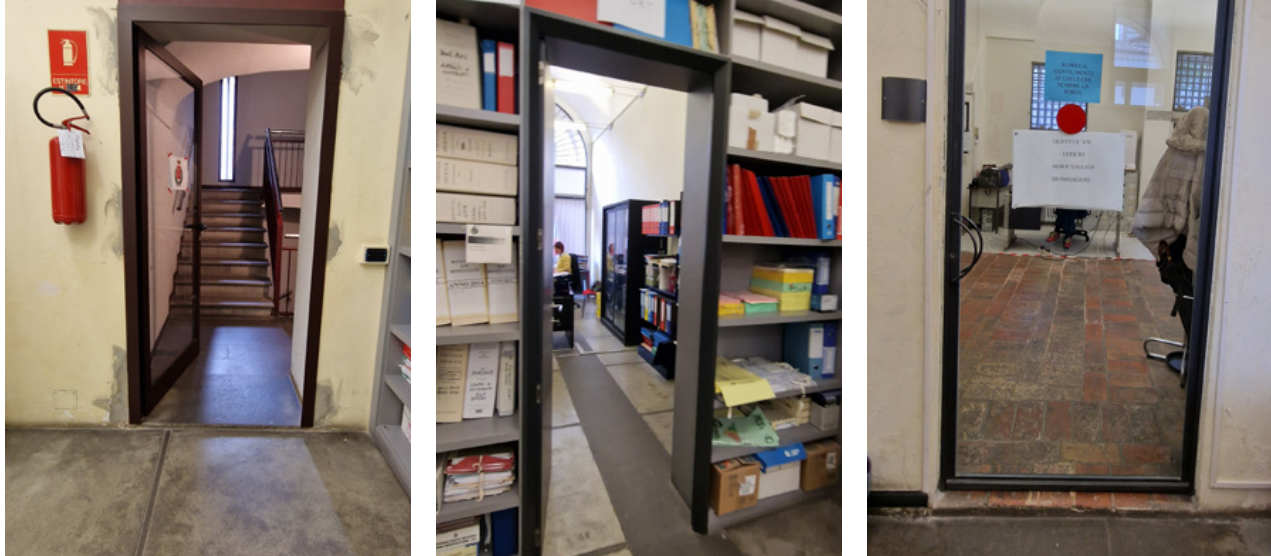
| 3.2 Collegamenti orizzontali e spazi comuni | | | | | |
|---|---|---|---|---|---|
| La cartellonistica/segnaletica può essere implementata con cartelli CAA (Comunicazione Alternativa Aumentativa) utili per persone con disturbi dello spettro autistico, ipovedenti o persone di lingua straniera. Presenti salti di livello in corrispondenza di 3 porte. | | | | | |

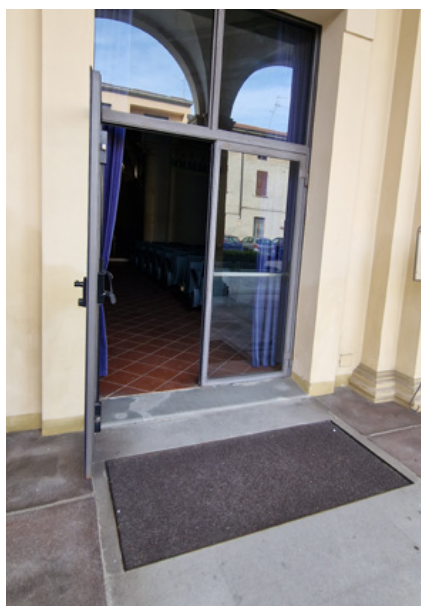
| <i>L'accesso si costituisce di una porta vetrata, da posizionare ad entrambi i battenti dispositivo che permetta anche a persona ipovedente l'immediata individuazione della superficie trasparente. Il vetro arriva sino a meno di 40 cm dal piano di calpestio, la tipologia d'infisso è comunque tale da garantire assoluta solidità anche in caso di urti con una carrozzina. Entro i 2,5 cm il dislivello alla soglia.</i> | | | |

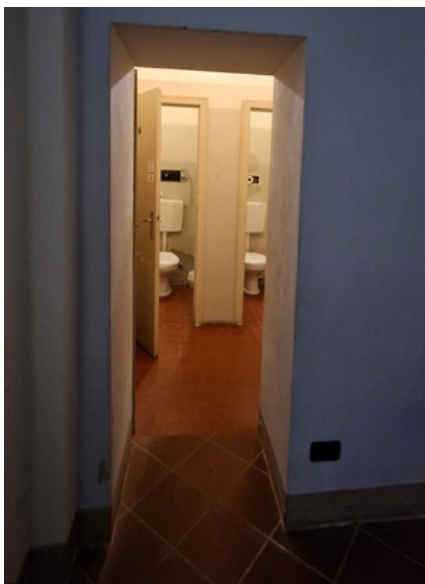
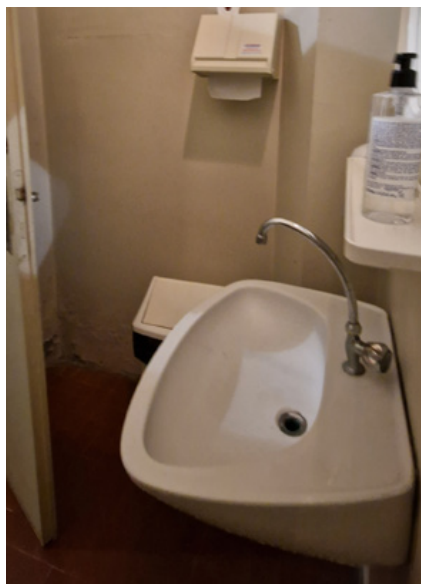
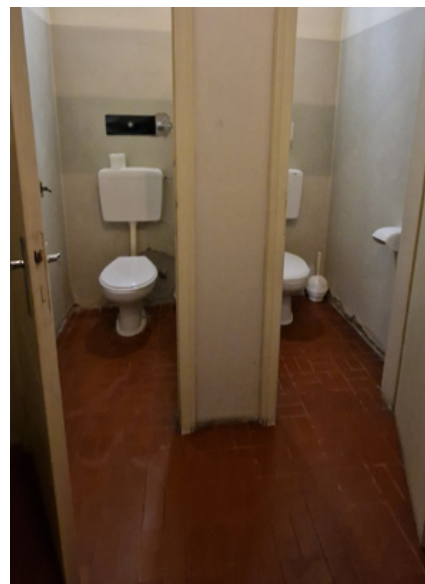
Tipologia di adeguamenti necessari: *il blocco bagni presenta vano d'accesso pari a 68 cm, non accessibile per una carrozzina, trattandosi di muratura portante sarà da valutare la possibilità di ampliare la larghezza di passaggio portandola ad almeno 75 cm (se possibile 80 cm); se non fosse possibile si potrebbe valutare l'installazione di un bagno accessibile in struttura prefabbricata da collocare in Piazzale San Giovanni, si vadano le considerazioni fatte anche nella Scheda A02- Biblioteca.*

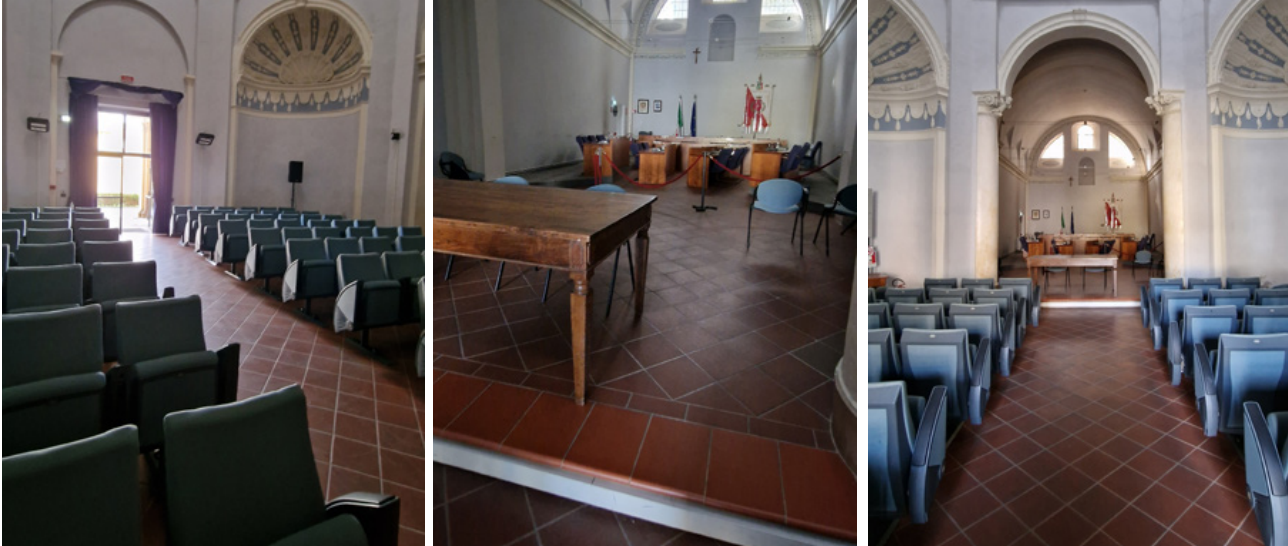
| 3.2 Collegamenti orizzontali e spazi comuni | | | | | |
|---|---|---|---|---|---|
| Da raccordare i salti di livello non raccordati: gradino per bagni, gradino per accesso zona scrani del Consiglio, gradino pedana scrani del Consiglio. | | | | | |

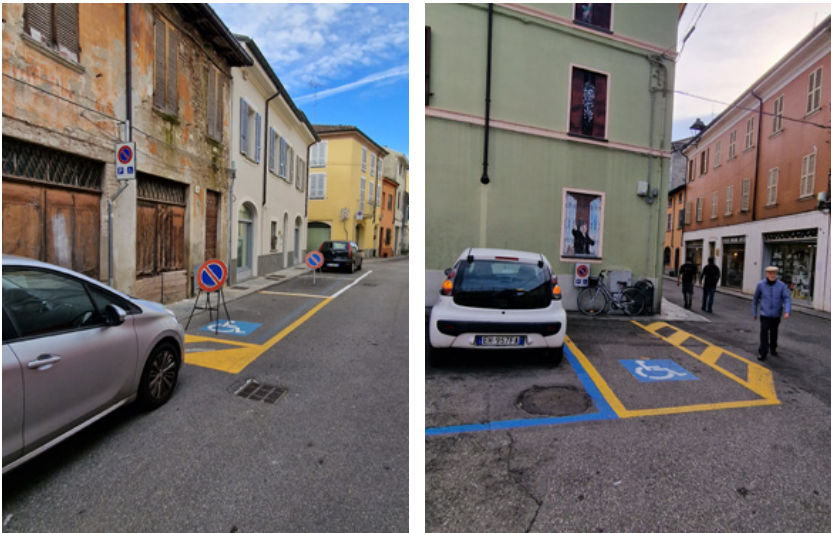
| Lo stallo riservato in Largo Alberoni, sul lato dell'accesso Artisti presenta larghezza inferiore allo standard indicato dal CdS, è comunque garantito spazio libero per favorire la salita e discesa dall'autovettura. | | | |

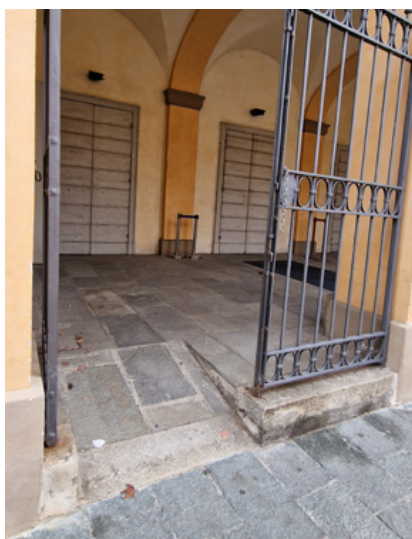
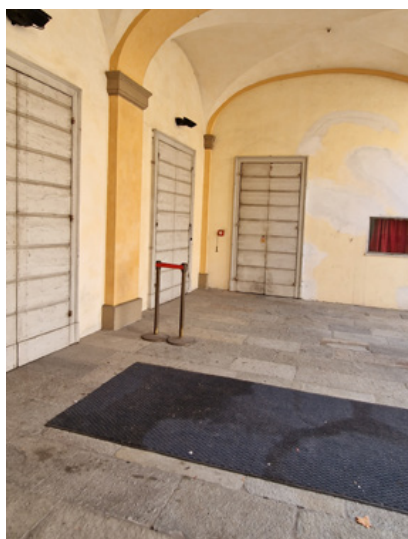
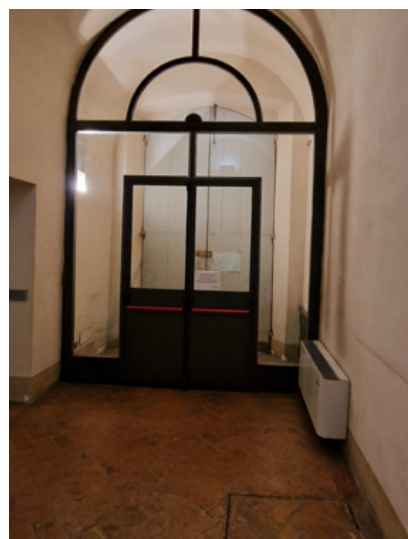
| L'accesso principale presenta un raccordo tra livello del marciapiede ed area al di sotto del porticato con pendenza attorno al 20,8%, inaccessibile, necessario portare la rampa ad una pendenza almeno del 12%, consentita per lunghezza contenute. Da apporre poi vetrofanie alle porte vetrate interne d'accesso. Gli ulteriori accessi laterali non sono considerabili accessibili, l'utenza con fragilità dovrà accedere all'interno della struttura necessariamente dagli ingressi principali. | | | |

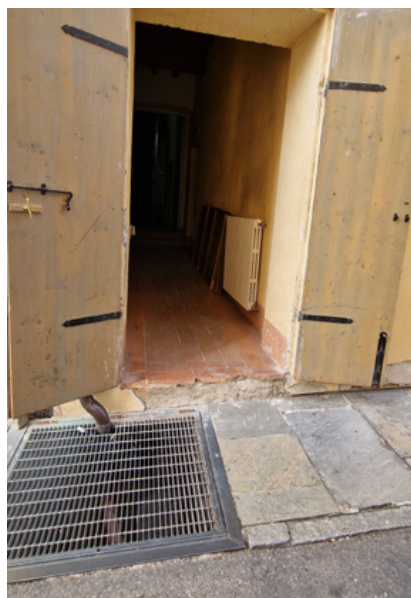
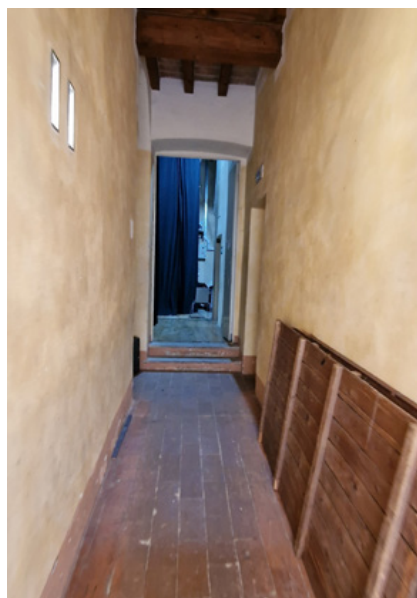
*L'accesso dedicato agli artisti ed al personale presenta salti di livello alla soglia d'accesso e successivamente per raggiungere la zona del palco, sono presenti rampe di raccordo in legno che vengono posizionate all'occorrenza, risultando funzionali.*

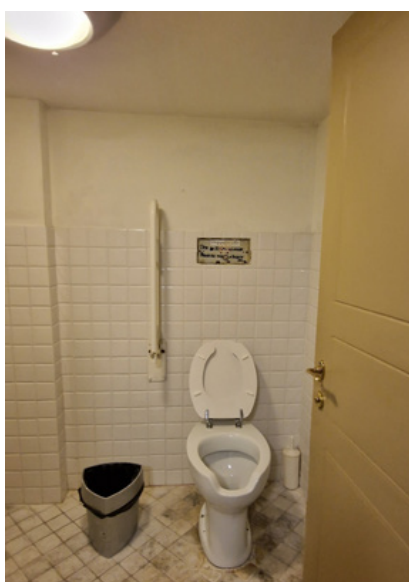
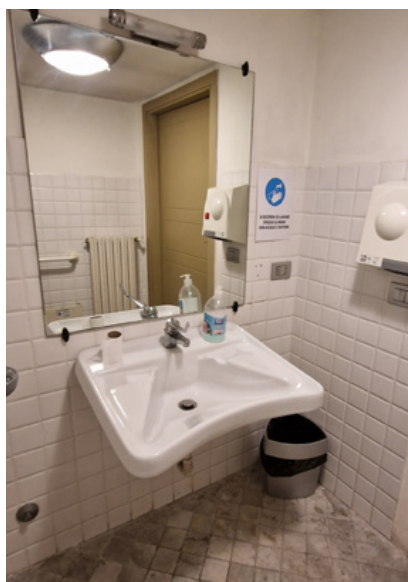
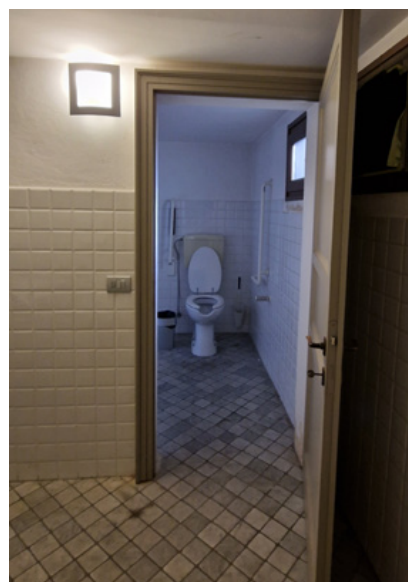
Tipologia di adeguamenti necessari: *presente un bagno accessibile al pt (da posizionare targhetta di bagno accessibile) ed al livello del loggione (da posizionare targhetta e campanello d'emergenza), i livelli dei palchi non prevedono lo stazionamento di utenza su carrozzina in quanto le loggette non sono accessibili, presente anche un bagno accessibile a disposizione degli artisti, in un camerino di metratura maggiore. Il livello di accessibilità verrebbe innalzato ulteriormente realizzando un bagno accessibile anche negli spazi del Riposto, la cui utenza può comunque servirsi dei bagni accessibili del Teatro.*

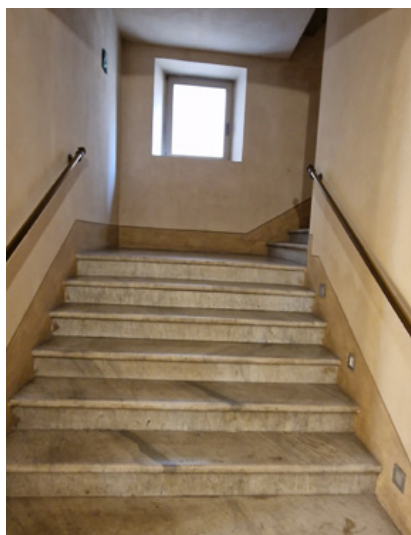
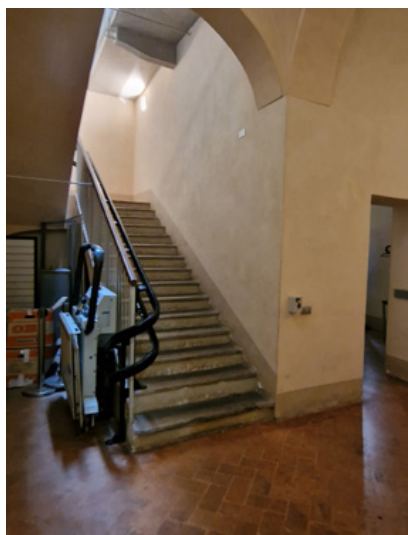
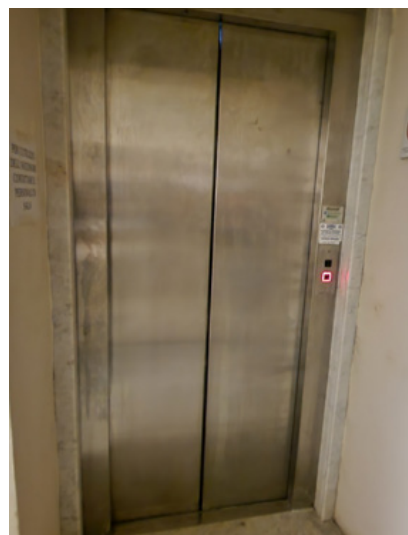
*Non tutte le scale e gradini comuni interni presentano corrimani su ambo i lati, come indicato dal DM 236/89; assenti anche segnalazioni pedotattili per non vedenti, da valutarne il posizionamento anche di quelli in pvc amovibili, in ragione dei vincoli che tutelano l'immobile. Accessibile l'ascensore, l'ala del Riposto al primo piano è raggiungibile per mezzo di un servoscala.*

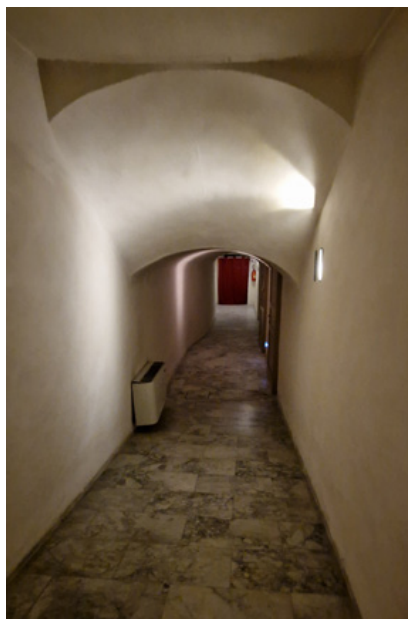
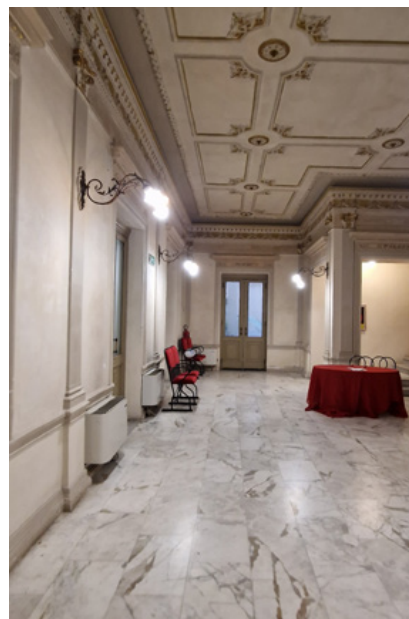
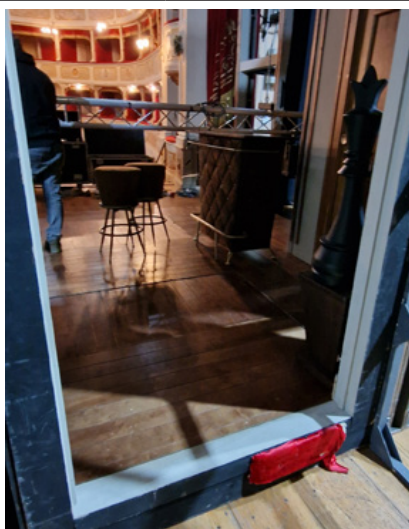
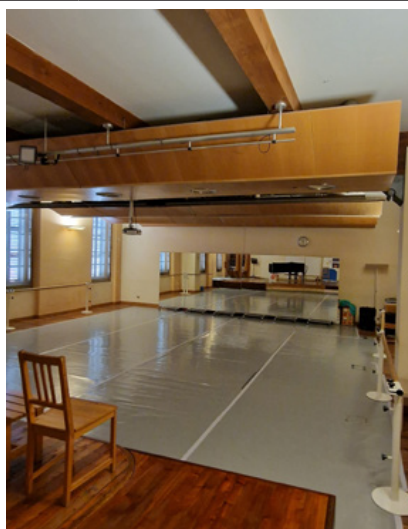
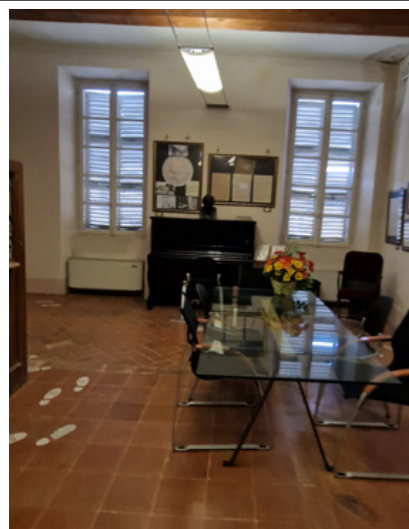
*Si rileva un livello d'illuminazione, in particolare nei corridoi laterali, non rispondente alle necessità delle persone con una visione ridotta, necessario predisporre un progetto illuminotecnico. Nel corridoio laterale al piano terra, in pendenza, che consente di accedere anche al bagno accessibile, il posizionamento di corrimani almeno su un lato faciliterebbe la percorrenza dell'utente con fragilità*

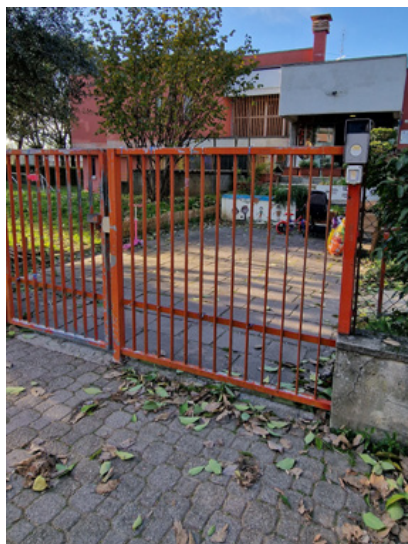
| Da riposizionare il citofono. | | | | | |

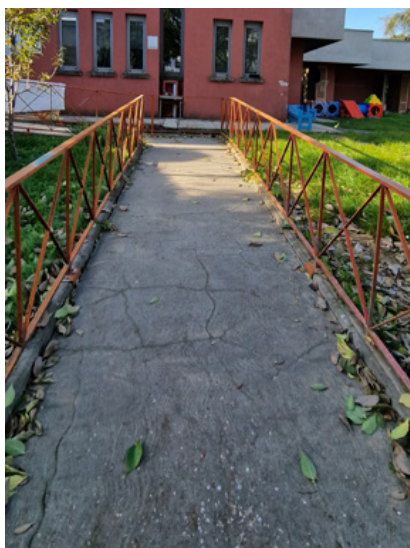
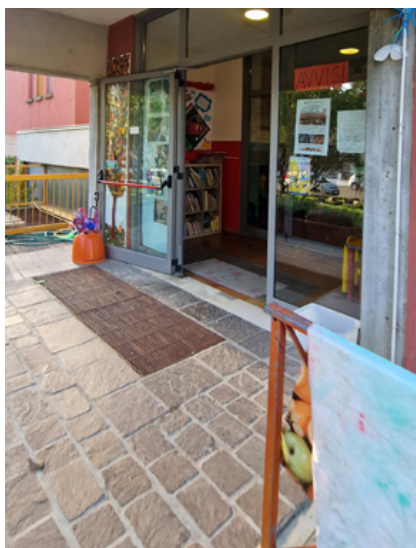
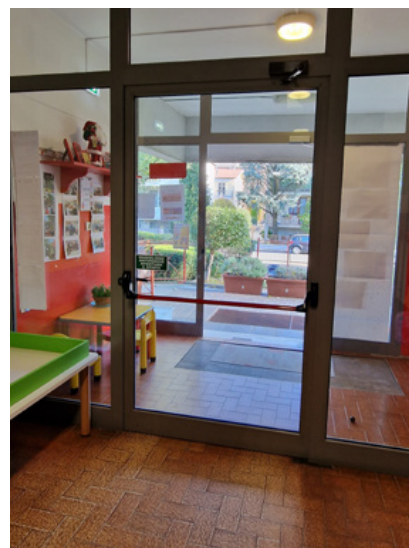
*L'accesso si trova in posizione rialzata servito da rampe accessibili, il posizionamento di corrimani a doppia altezza faciliterebbe la percorrenza anche da parte dei più piccoli. L'accesso si costituisce di una porta vetrata, da posizionare dispositivo che permetta anche a persona ipovedente l'immediata individuazione della superficie trasparente. Il vetro arriva sino a meno di 40 cm dal piano di calpestio, la tipologia d'infisso è comunque tale da garantire assoluta solidità anche in caso di urti con una carrozzina.*

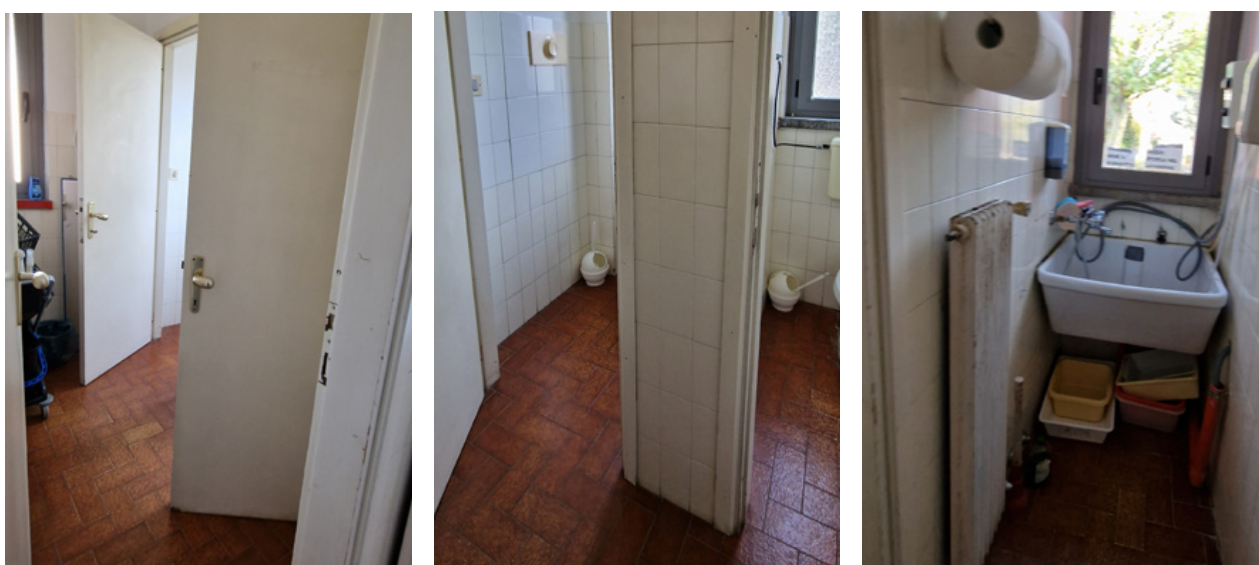
Tipologia di adeguamenti necessari: *da realizzare un bagno accessibile.*

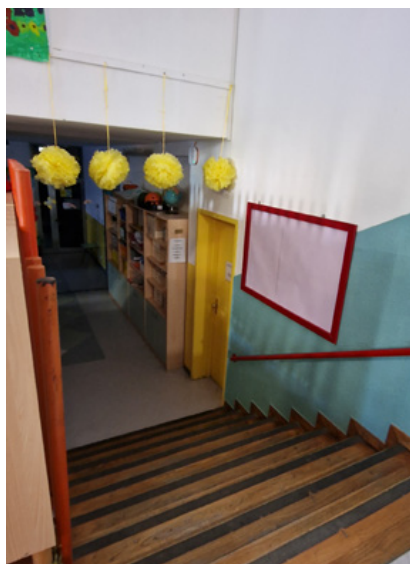
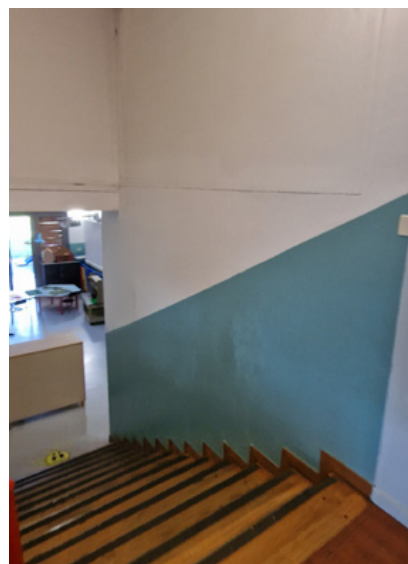
*Le scale comuni interne non sono dotate di segnalazione pedotattile di fine ed inizio scala, non su tutti i lati sono presenti corrimani, da posizionarsi preferibilmente a doppia altezza. Assente dispositi-vo per superare il dislivello, il livello inferiore presenta accesso dall'esterno non richiedendo alcun di-spositivo per accedervi, resta inaccessibile il livello superiore della mensa, tale inaccessibilità consta di un problema relativo trattandosi di una scuola dell'infanzia, si puo' comunque pensare di dotare la struttura di un montascale a cingoli.*

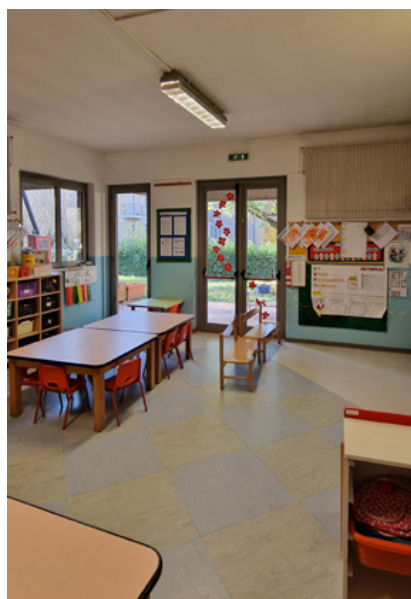
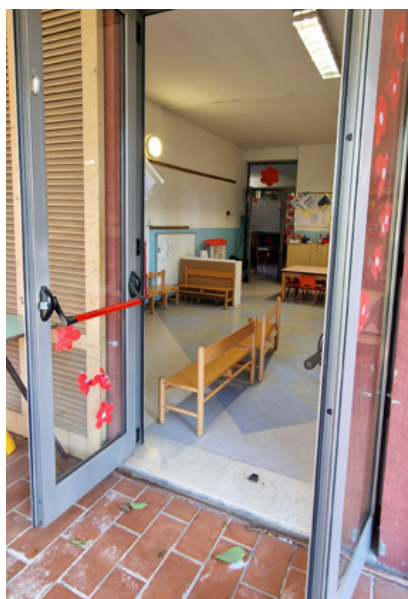
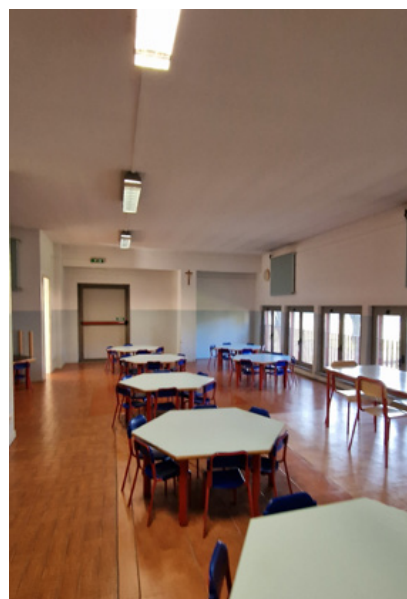
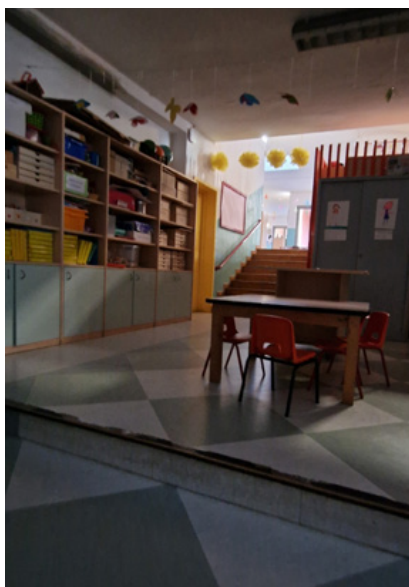
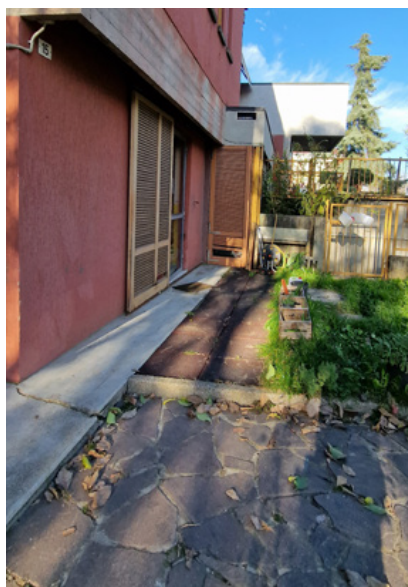
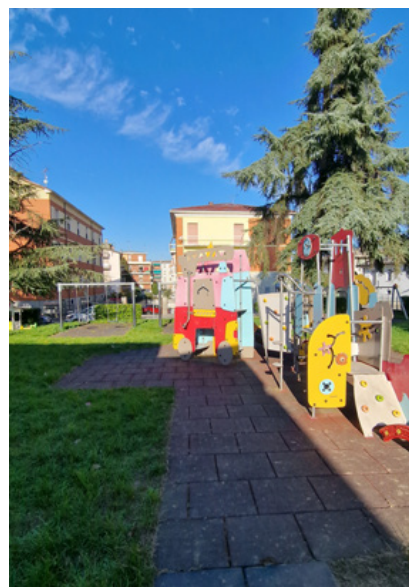
*Necessario apporre a tutte le porte vetrate presenti negli spazi comuni segnalazione che permetta anche ad utente ipovedente l'immediata individuazione delle superfici trasparenti. Necessario raccordare il marciapiede che consente l'accesso ai locali al livello più basso, il vialetto in corrispondenza dell'accesso carrabile presenta sconnessioni che possono costituire insidia per chiunque. Negli spazi comuni dei locali al livello più basso è presente un gradino a correre, da raccordare almeno in un punto con una rampa di raccordo in legno, larghezza consigliata almeno 120 cm. Presenti in cortile aree pavimentate fruibili in libertà anche da parte di bambino con fragilità.*

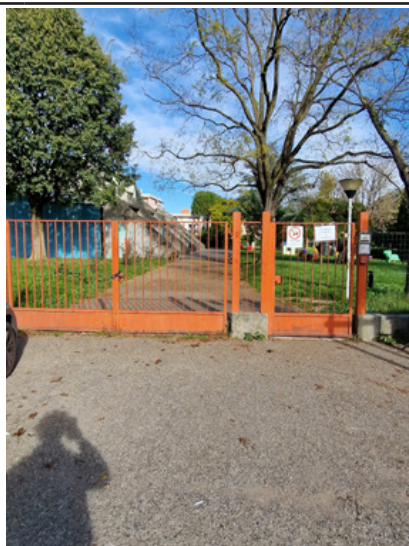
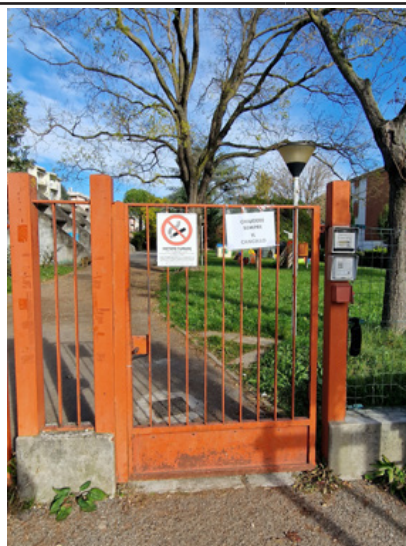
| Da riposizionare il citofono. | | | | | |

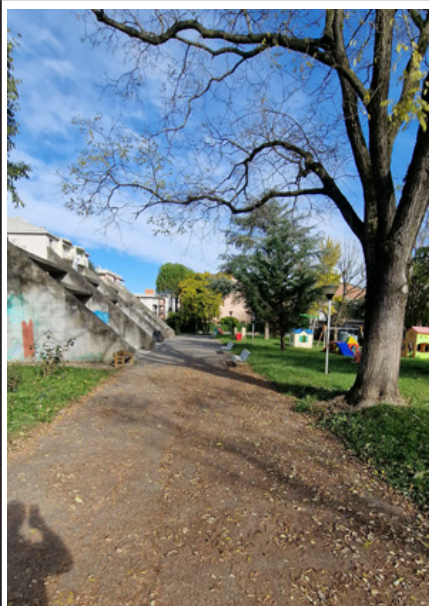
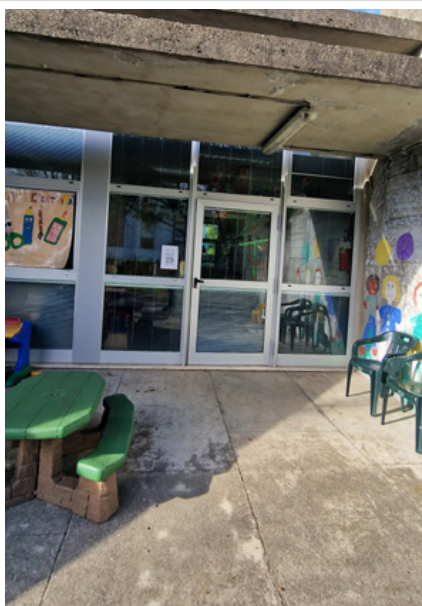
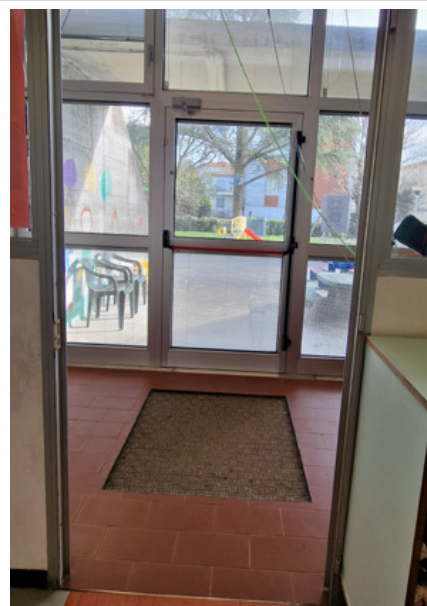
*L'accesso si costituisce di porte vetrate, da posizionare ai battenti dispositivo che permetta anche a persona ipovedente l'immediata individuazione della superficie trasparente. La superficie vetrata al di sotto di 40 cm dal piano di calpestio non risulta primaria fonte di pericolo. Da raccordare il dislivello alla soglia superiore a 2,5 cm.*

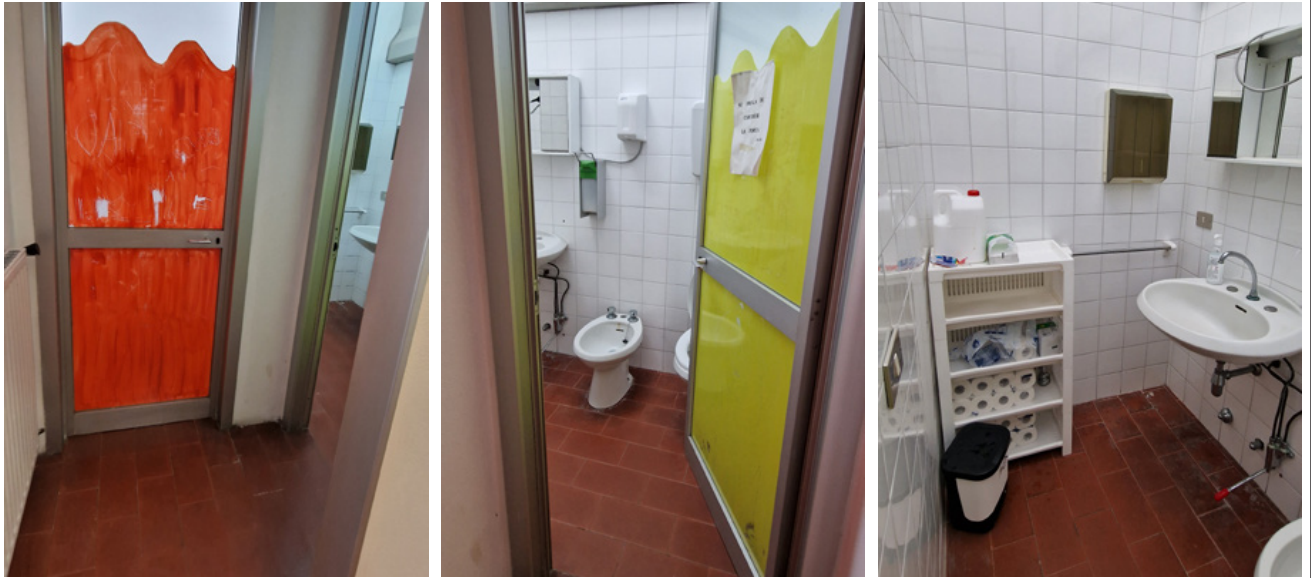
| 4 Interno edificio | | | |
|---|---|---|---|
| Tipologia di adeguamenti necessari: <i>da realizzare un bagno accessibile.</i> | | | |

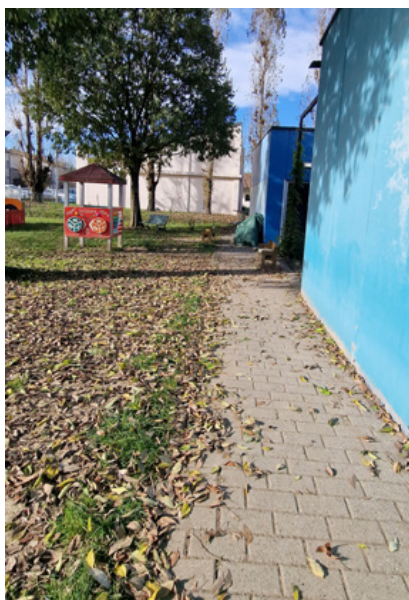
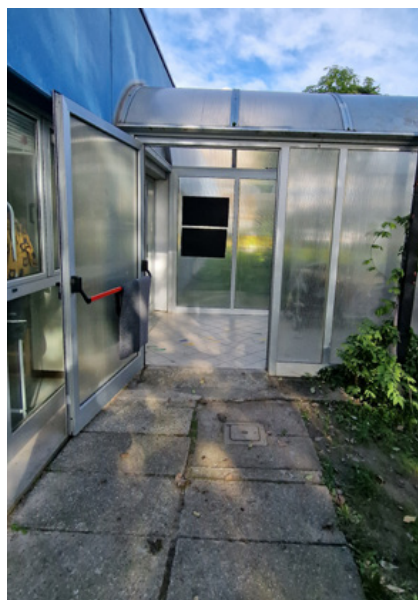
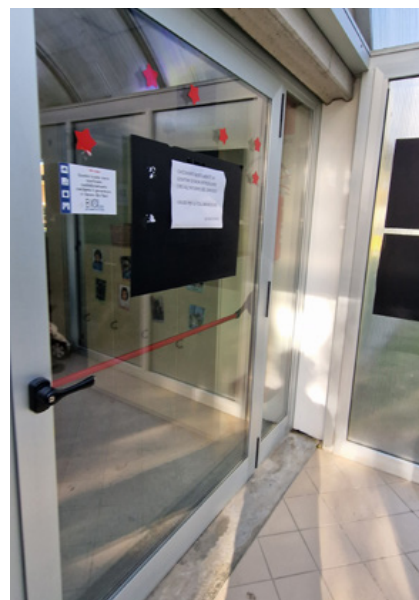
*L'ultimo tratto di pavimentazione per raggiungere l'accesso della struttura presenta giunture superiore a 5 mm, non risultando ottimali nella percorrenza da parte di utenza su carrozzina.*
