Comune di  
**FIORENZUOLA D'ARDA**  
Provincia di Piacenza

**P E B A**

**Piano  
Eliminazione  
Barriere  
Architettoniche**

**Schede edifici**

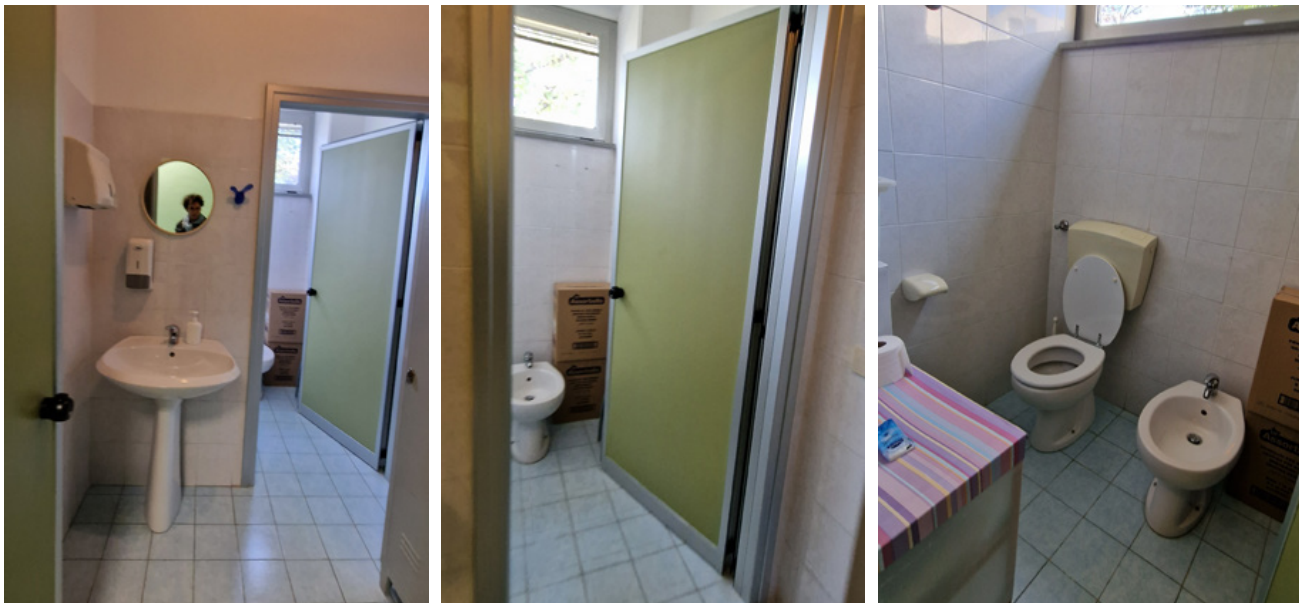
| 4 Interno edificio | | | |
|---|---|---|---|
| Tipologia di adeguamenti necessari: <i>da realizzare un bagno accessibile.</i> | | | |

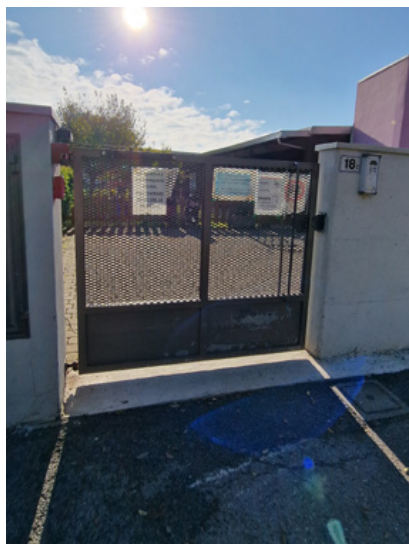
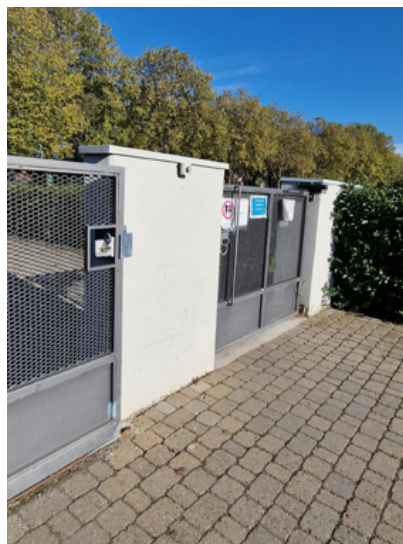
| Da riposizionare il citofono. | | | | | |

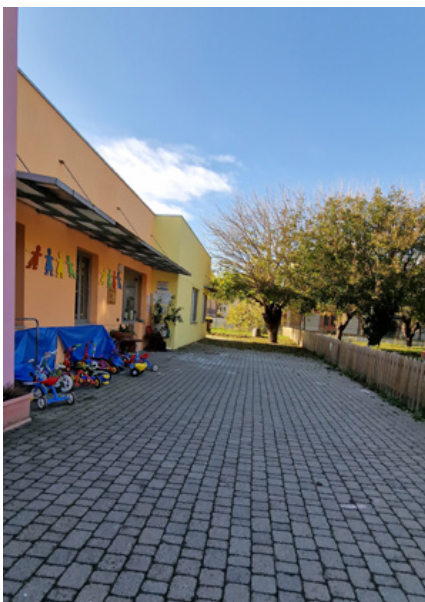
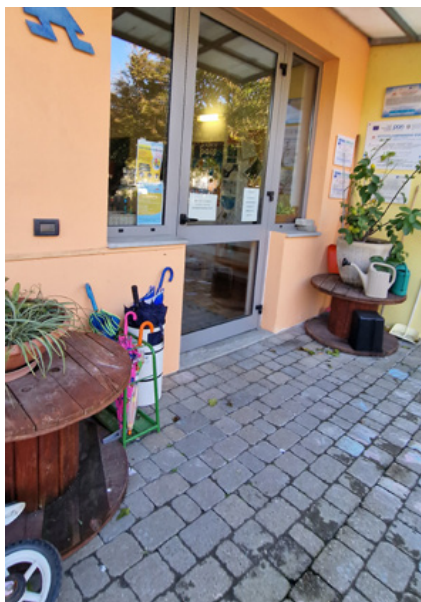
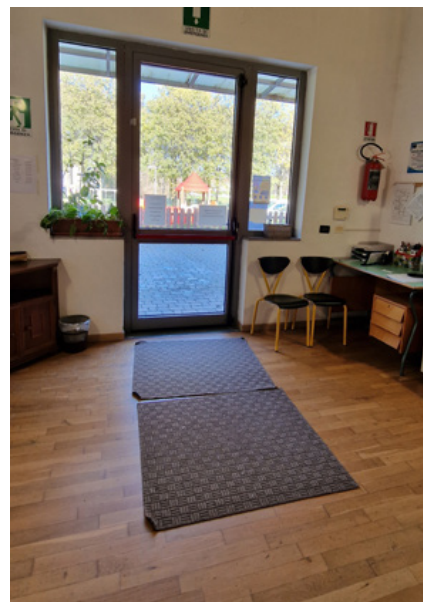
*L'accesso si costituisce di una porta vetrata, da posizionare dispositivo che permetta anche a persona ipovedente l'immediata individuazione della superficie trasparente. Il vetro arriva sino a meno di 40 cm dal piano di calpestio, la tipologia d'infisso è comunque tale da garantire assoluta solidità anche in caso di urti con una carrozzina. Da incassare gli zerbini.*

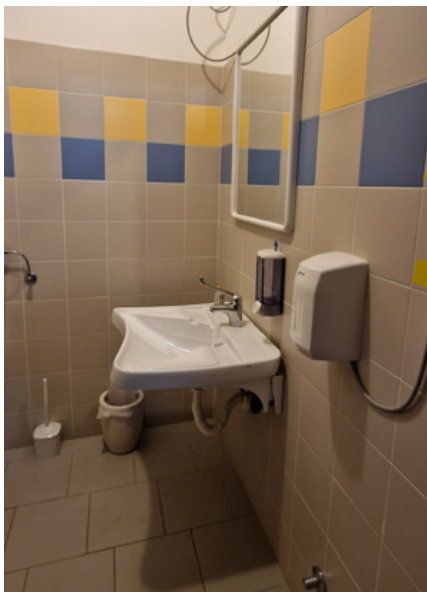
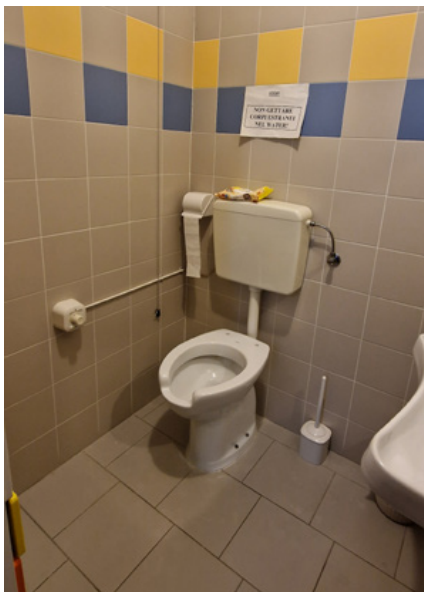
| 4 Interno edificio | | | | |
|---|---|---|---|---|
| Tipologia di adeguamenti necessari: <i>da installare targhetta di bagno accessibile.</i> | | | | |

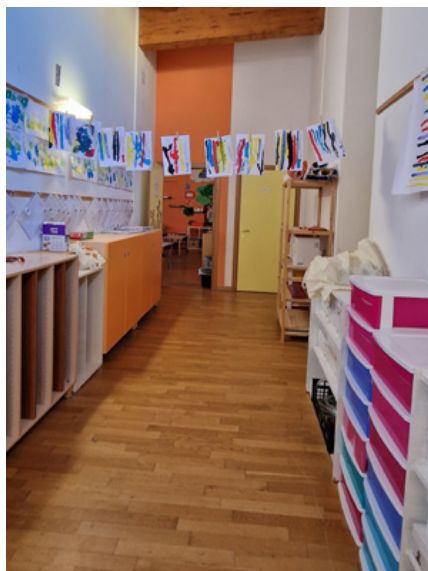
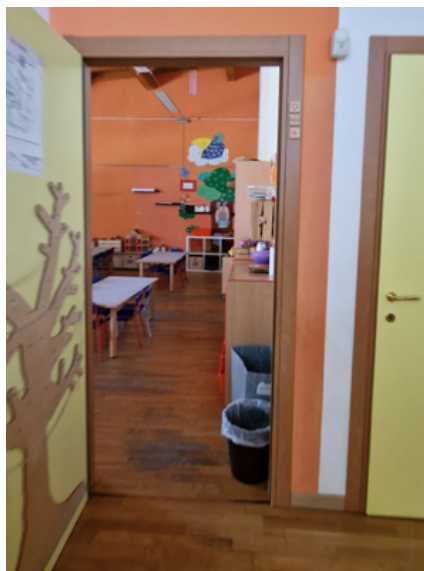
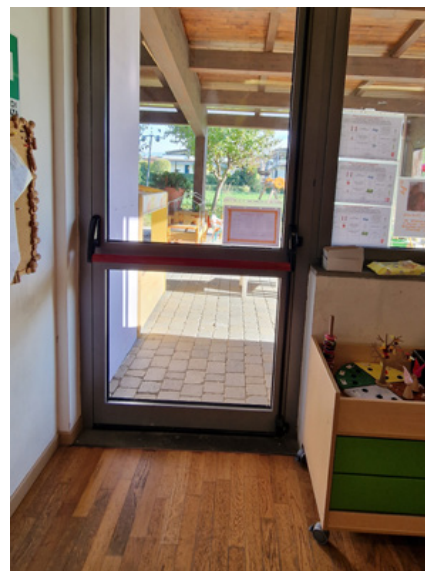
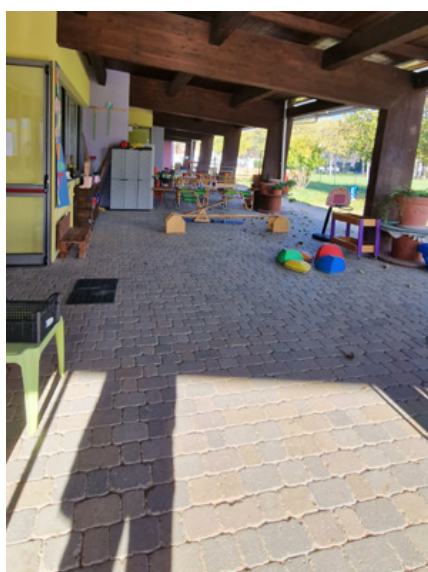
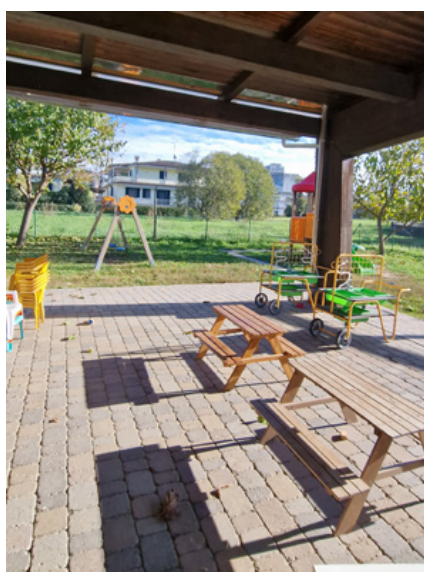
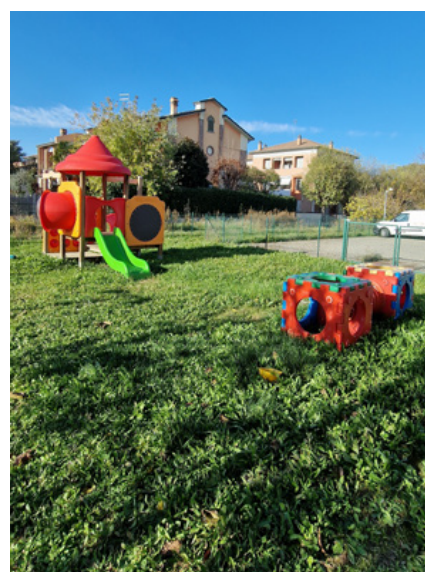
| 4 Interno edificio | | | | |
|---|---|---|---|---|
| <i>Necessario apporre a tutte le porte vetrate presenti negli spazi comuni segnalazione che permetta anche ad utente ipovedente l'immediata individuazione delle superfici trasparenti. Presenti aree pavimentate in cortile fruibili in libertà anche da parte di bambino con fragilità.</i> | | | | |

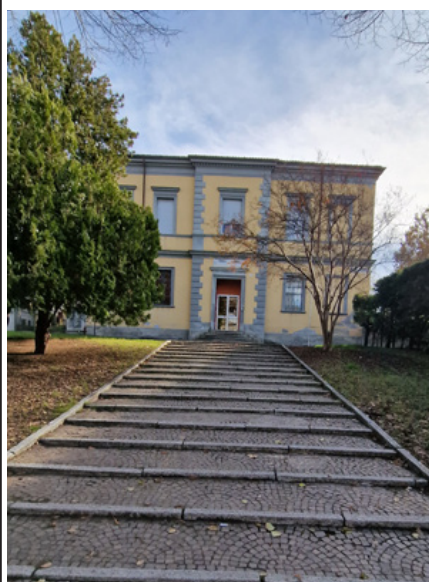
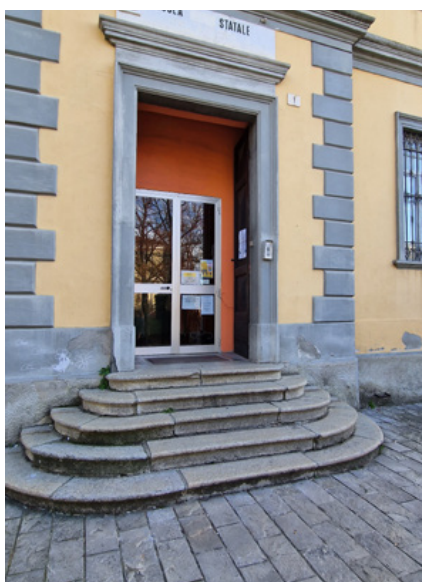
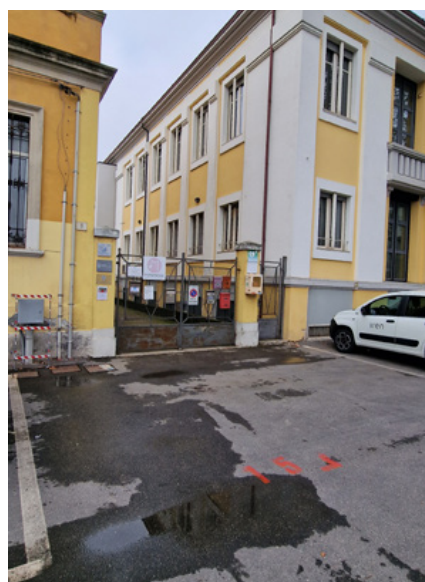
| <i>L'accesso della struttura si trova posizionato in posizione rialzata rispetto al livello pedonale della Galleria della Vita, ad oggi l'immobile risulta completamente inaccessibile sia per la propria raggiungibilità che per i collegamenti interni. Si può ipotizzare d'individuare come accesso accessibile l'ingresso da Piazza Cavour, e realizzare nel cortile un ascensore esterno che funga al contempo da accesso accessibile all'immobile consentendo all'utenza di raggiungere anche gli spazi al piano rialzato in uso alle associazioni (non analizzati).</i> | | | |

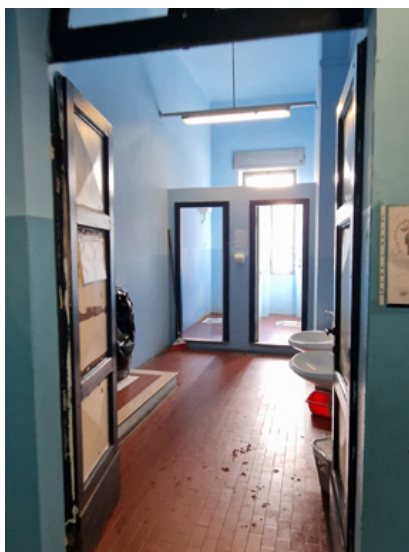
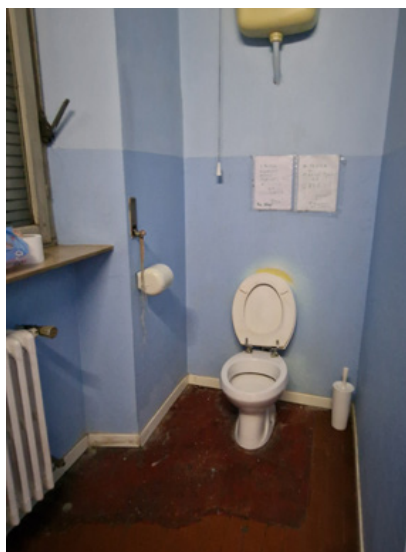
#### 3.1 Servizi igienici

Tipologia di adeguamenti necessari: *da realizzare un bagno accessibile.*

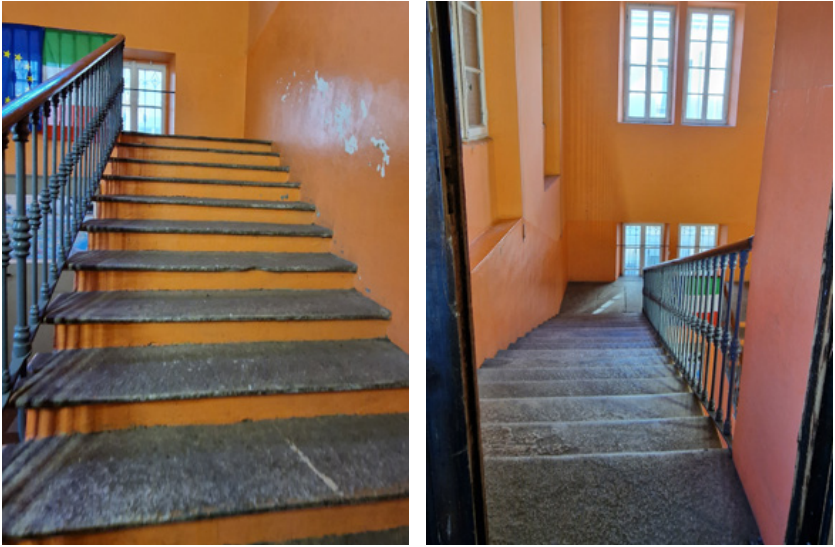
| 3.2 Collegamenti verticali | | | | | | | |
|---|---|---|---|---|---|---|---|
| Le scale interne devono essere dotate di corrimano ambo i lati, preferibilmente a doppia altezza. Assenti segnalazioni pedotattili per non vedenti. Si ipotizza la realizzazione di un ascensore esterno che funga al contempo da ccesso accessibile all'immobile e da collegamento verticale. | | | | | | | |

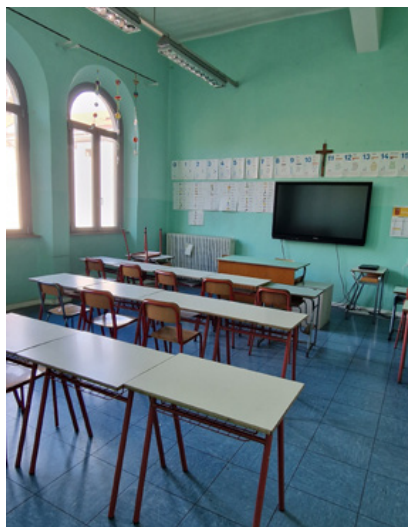
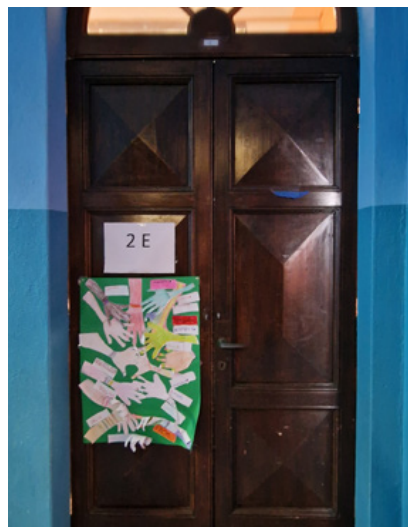
| 3.2 Collegamenti verticali | | | | | | | |
|---|---|---|---|---|---|---|---|
| La cartellonistica/segnaletica puo' essere implementata con cartelli CAA (Comunicazione Alternativa Aumentativa) utili per persone con disturbi dello spettro autistico, ipovedenti o persone di lingua straniera. Si rileva un comfort acustico non ottimale diffusamente specie nelle singole aule, il riverbero esistente puo' essere fattore di disagio in particolar modo per utenti con disturbo dello spettro autistico, i quali difficilmente riescono a trattenersi in ambienti di questo tipo, ma anche per persona cieca che si affida all'udito in misura maggiore per l'orientamento e relazione o per persona con problemi d'udito. Necessario approfondire questo aspetto con progetto acustico da eseguirsi. | | | | | | | |

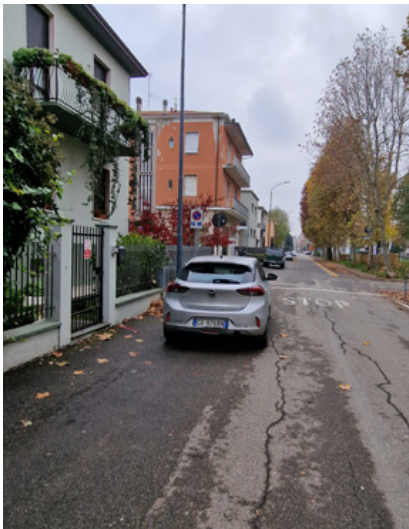
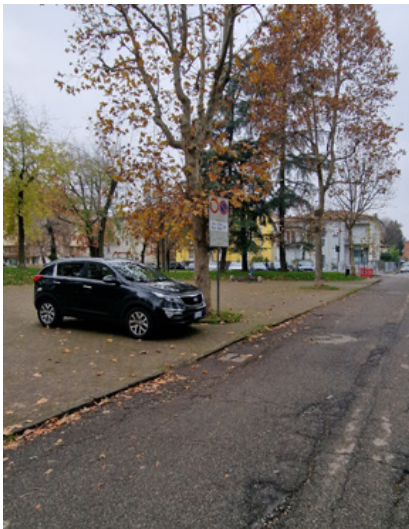
| Opportuno realizzare uno stallo riservato su Viale Matteotti sul lato scuola ed uno su Via San Giovanni Bosco in corrispondenza degli accessi secondari sul retro, coincidenti con l'accesso alla palestra per le attività extrascolastiche. Presente uno stallo riservato privo di segnaletica orizzontale in Via Puccini. | | | |

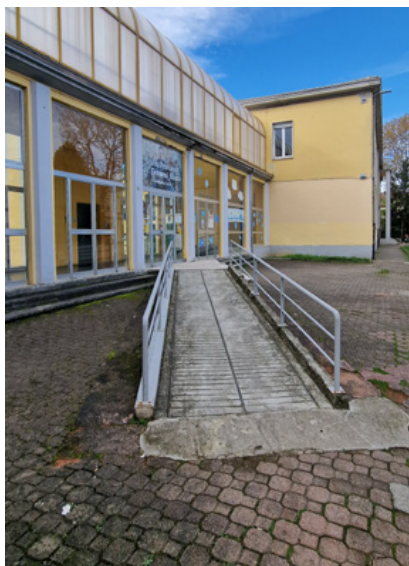
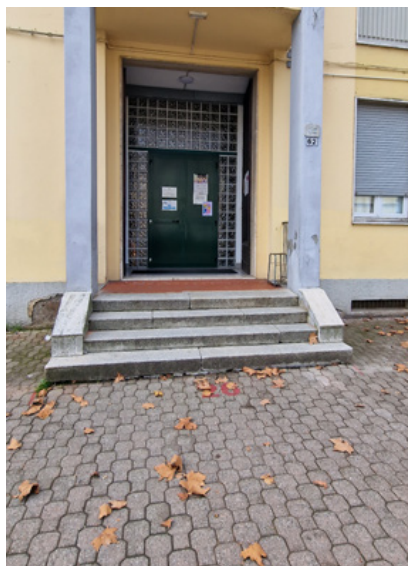
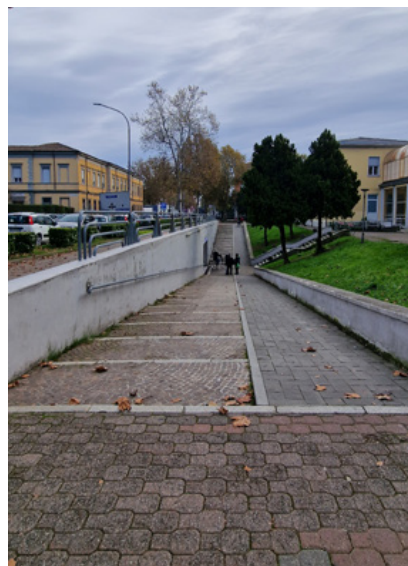
| L'accesso accessibile sul fronte di Viale Matteotti corrisponde all'accesso in corrispondenza del corpo centrale (consigliabile realizzare un citofono di chiamata), da posizionare cartellonistica che orienti l'utenza a tale ingresso a partire dagli accessi laterali, consigliabile dotare i gradini esterni di tali accessi di corrimani e segnalazioni pedotattili, opportuno installare i loges anche in corrispondenza delle scalinate della Galleria della Vita. | | | |

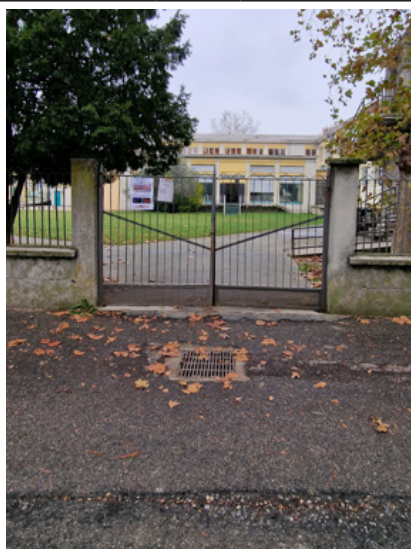
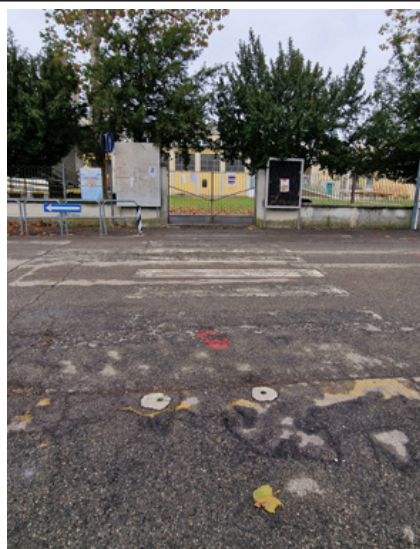
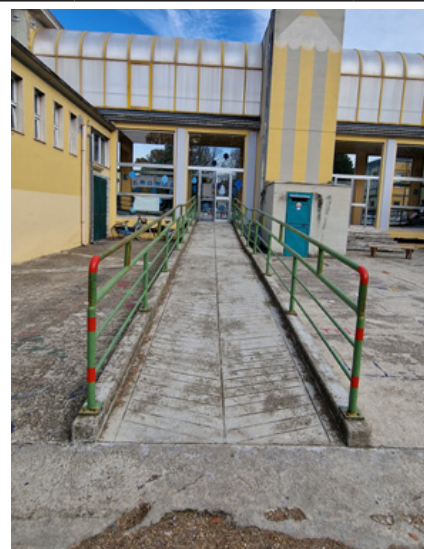
### 3. Accesso Via San Giovanni Bosco

*Gli accessi da Via San Giovanni Bosco vengono utilizzati quali accessi secondari della scuola e come accesso pomeridiano alla palestra, i cancelli carrabili esterni non risultano di facile fruizione per utente con fragilità, da apporre segnalazioni alla porta vetrata di accesso alla scuola su tale lato, da incassare lo zerbino all'accesso della palestra.*

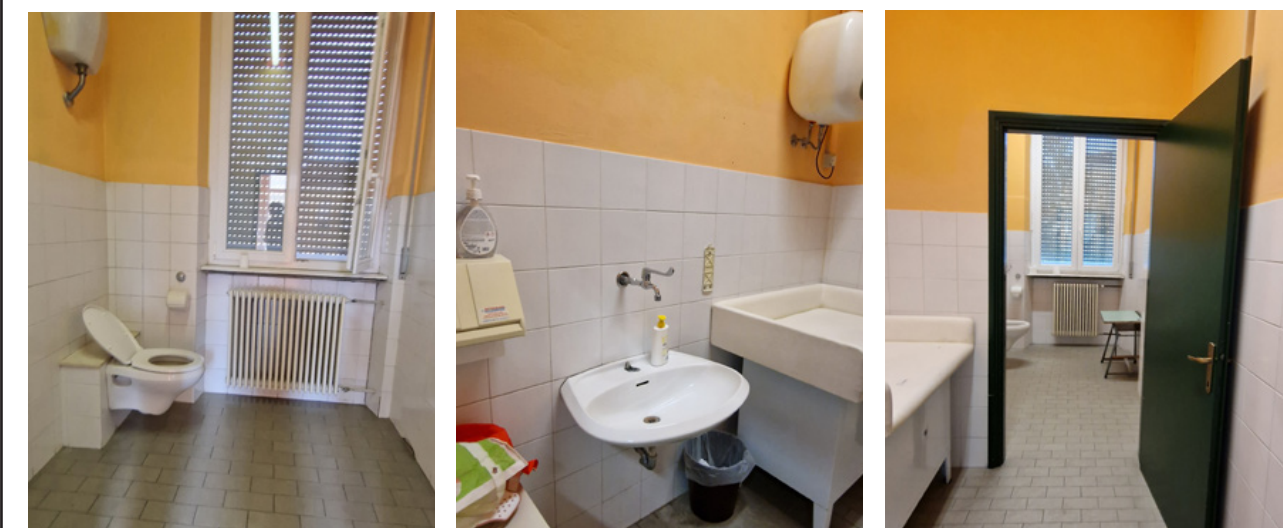
### 4.1 Servizi igienici

Tipologia di adeguamenti necessari: *nell'ala est è presente un bagno accessibile ad entrambi i livelli (da integrare i due bagni con il maniglione ribaltabile wc, i rubinetti dei lavandini sono posti ad altezza non ottimale), l'ala ovest presenta bagno accessibile solo al p1 (anche qui da installare maniglione al wc, lavandino con altezza del rubinetto non ottimale). Il bagno accessibile della palestra presenta larghezza pari a 140 cm, non risultando a norma del DM 236/89, l'unico modo per ricavare un bagno accessibile è realizzare un bagno in testata al blocco bagni, chiudendo la porta che dà sul cortile (dalle planimetrie d'emergenza presenti in loco, tale uscita non costituisce uscita di sicurezza).*

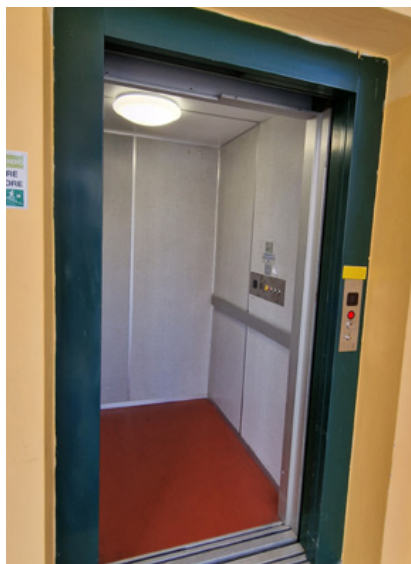
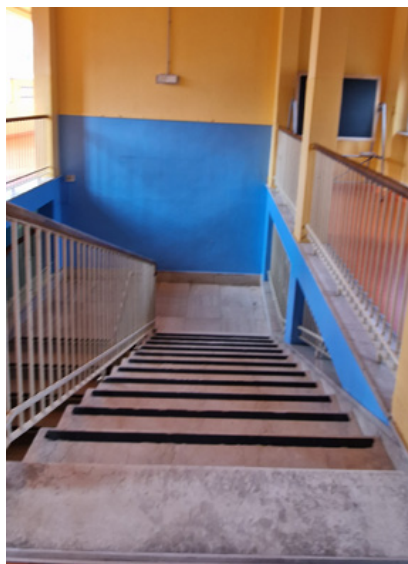
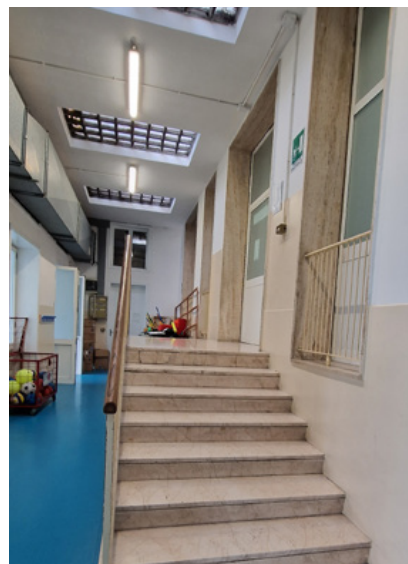
### 4.2 Collegamenti verticali

*Entrambi i blocchi presentano una scala comune interna, da dotare entrambe, al pari dei gradini per la palestra, di corrimani da posizionarsi ambo i lati preferibilmente a doppia altezza 75 e 90 cm, assenti anche segnalazioni pedotattili per non vedenti. Il livello della palestra risulta accessibile attraverso il cortile esterno.*

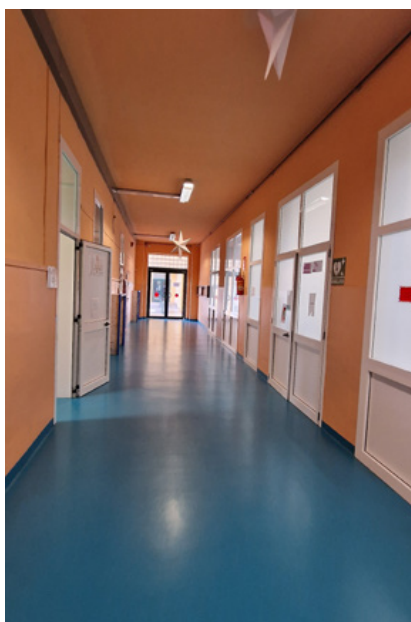
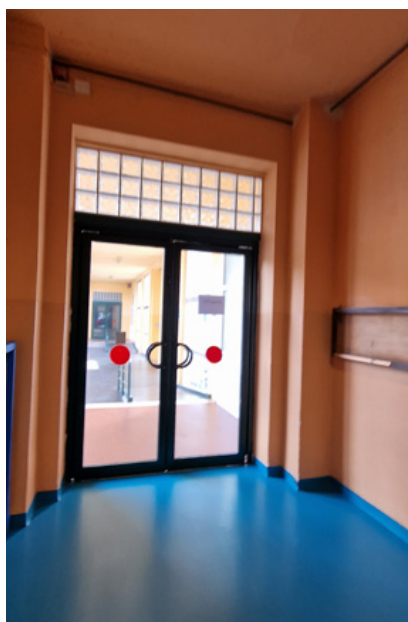
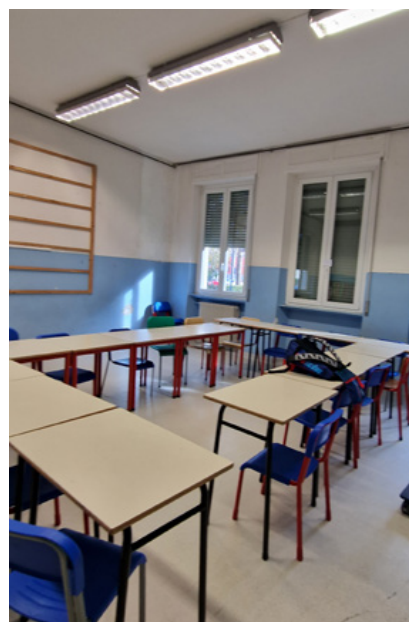
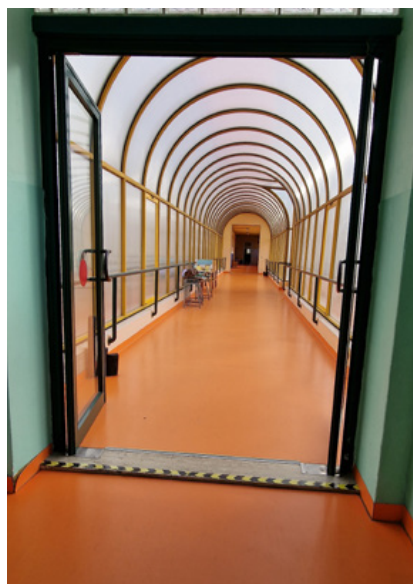
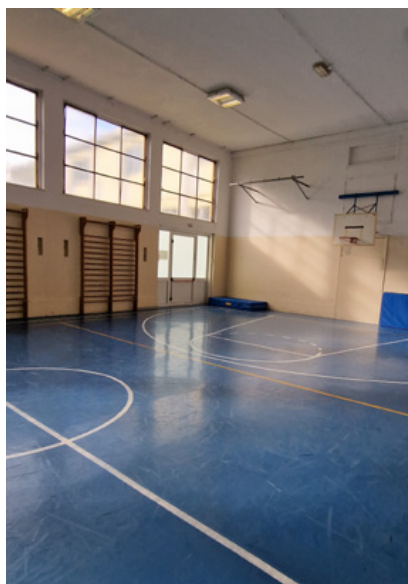
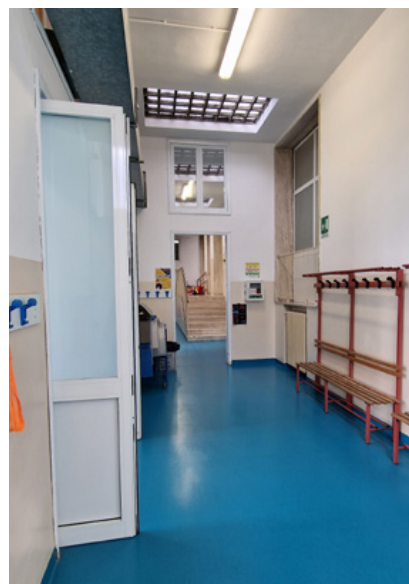
### 4.3 Collegamenti orizzontali e spazi comuni

La cartellonistica/segnaletica può essere implementata con cartelli CAA (Comunicazione Alternativa Aumentativa) utili per persone con disturbi dello spettro autistico, ipovedenti o persone di lingua straniera. Al primo piano in corrispondenza dei raccordi con il corpo di fabbrica centrale sono presenti nel corridoio di collegamento dislivelli superiori a 2,5 cm da raccordare.

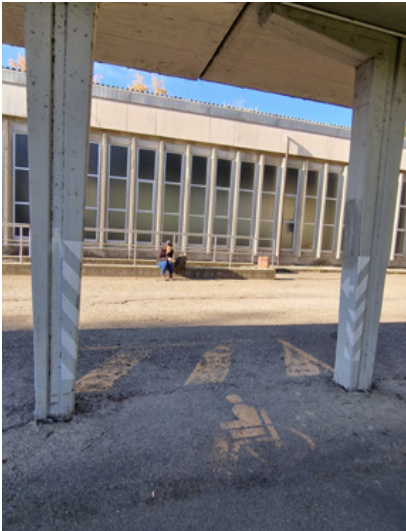
| <i>Stallo riservato non a norma del CdS.</i> | | | | | |

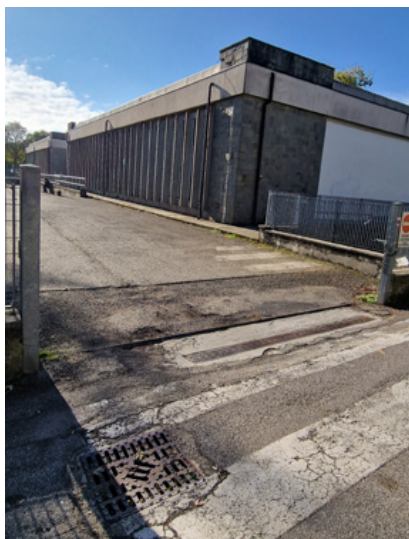
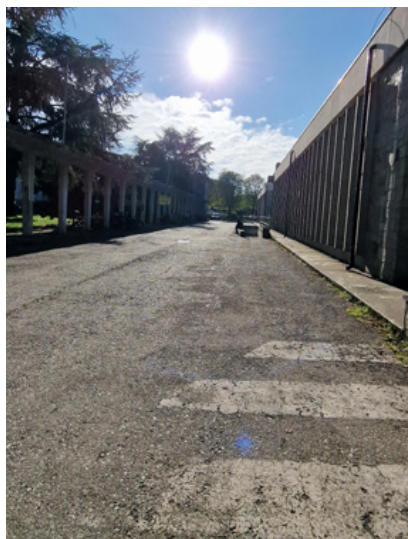
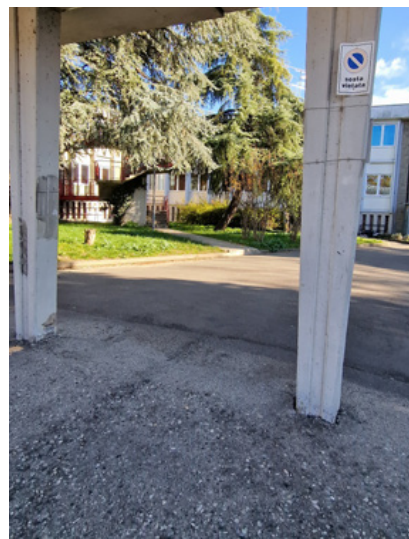
| <i>L'accesso da strada da Via San Bernardo da Chiaravalle consta in un cancello carrabile sempre aperto.</i> | | | | | |

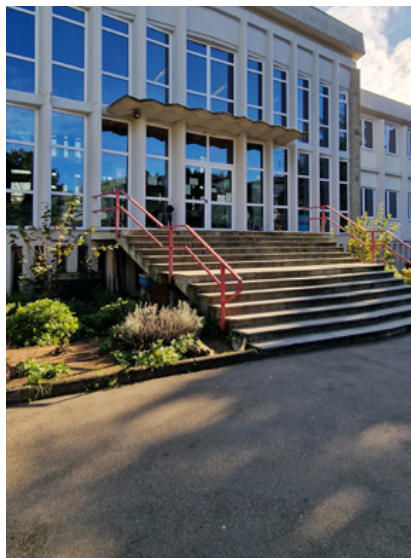
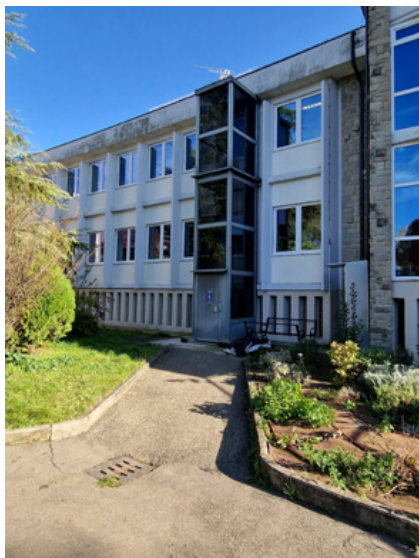
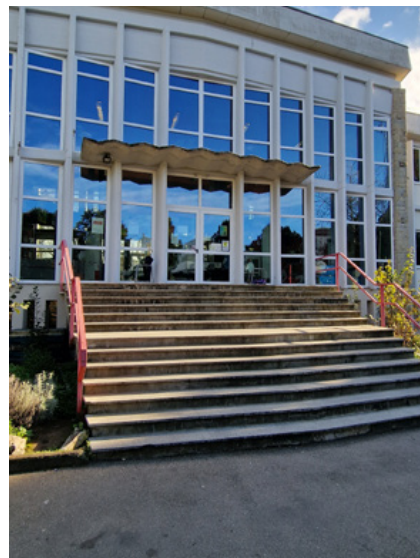
### 3. Accesso alla struttura

*L'accesso principale non coincide con l'accesso accessibile che corrisponde all'impianto elevatore che serve tutti i livelli della struttura a partire dal piano del cortile. La Scalinata dell'accesso principale non è dotata di segnalazioni pedotattili per non vedenti, da dotare di vetrofanie le porte vetrate,*

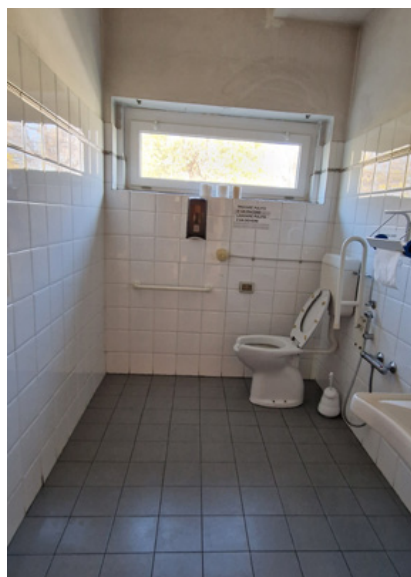
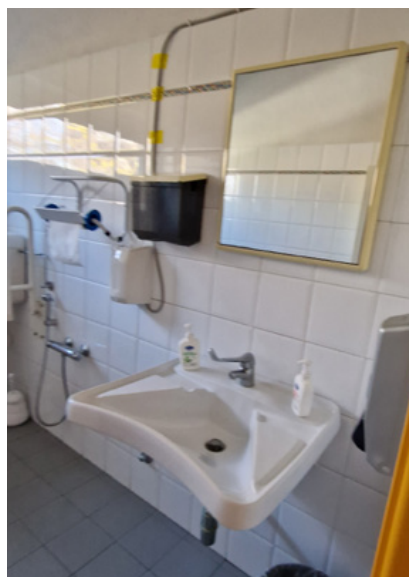
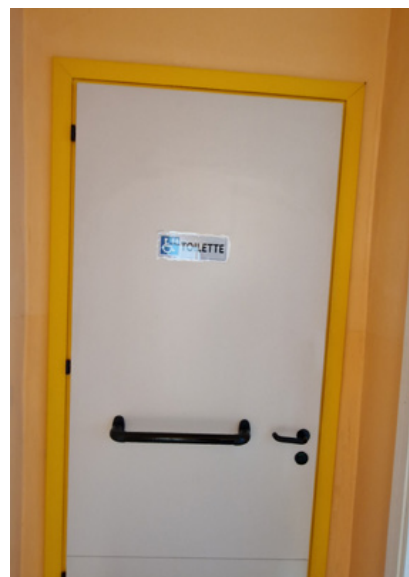
### 4.1 Servizi igienici

Tipologia di adeguamenti necessari: *ad ogni livello è presente almeno un bagno accessibile ( da dotare di targhetta identificativa quello al primo piano), considerata l'estensione della scuola si può ragionare di realizzare un ulteriore bagno accessibile a ciascun livello in ciascuna ala, considerato che gli interventi risulterebbero speculari a quelli già realizzati.*

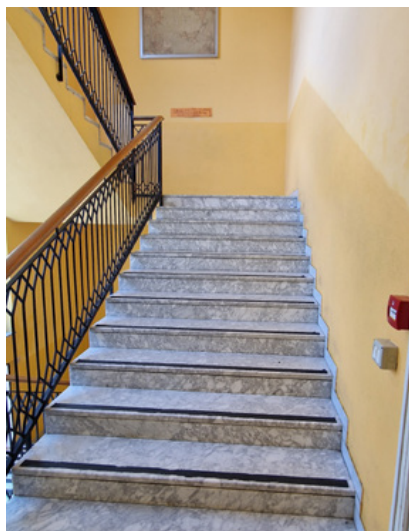
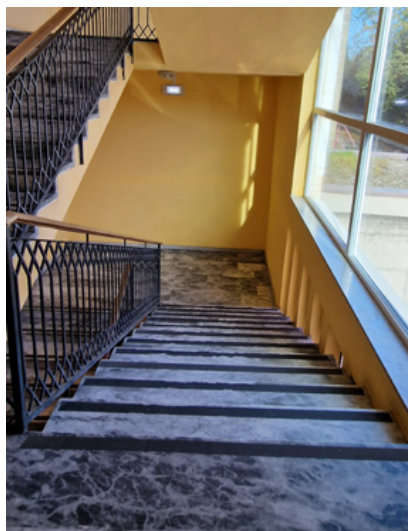
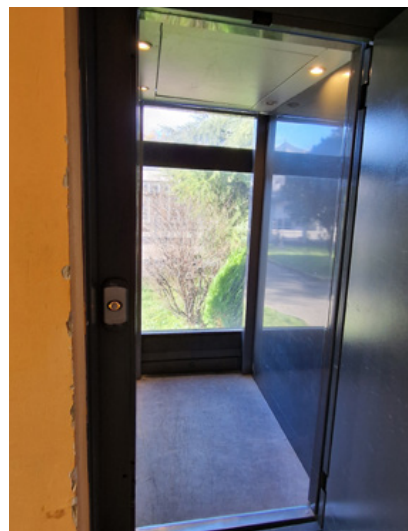
### 4.2 Collegamenti verticali

*Le scale interne devono essere dotate di corrimano ambo i lati, da installare segnalazioni pedotattili per non vedenti. L'elevatore consta in un impianto di dimensioni ridotte, privo di porte scorrevoli, non ga-  
rantendo il livello massimo di accessibilità, pur essendo conforme in quanto a servizio di una struttura  
esistente, nel momento di future necessità di sostituzione si consiglia di valutare la fattibilità d'installare  
un ascensore con le caratteristiche indicate dal DM 236/89 per gli immobili di nuova realizzazione.*

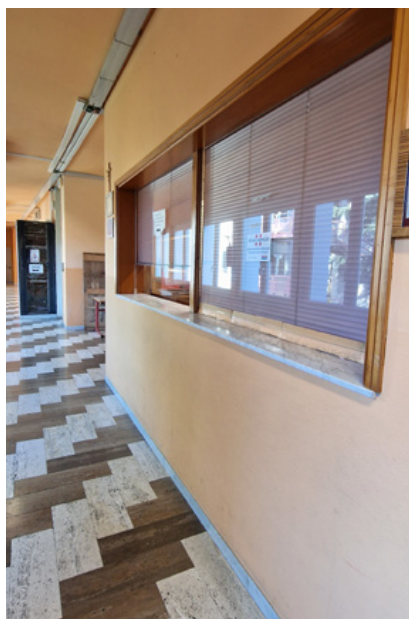
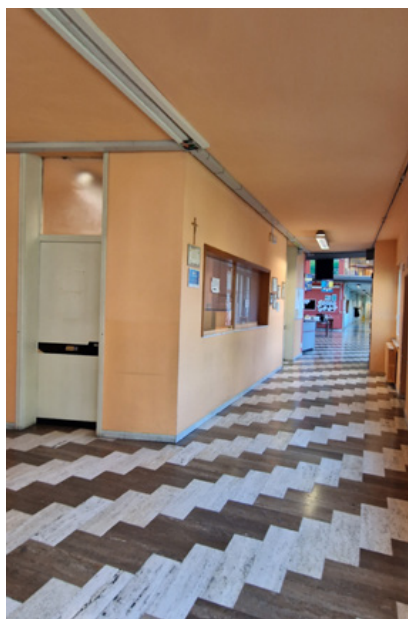
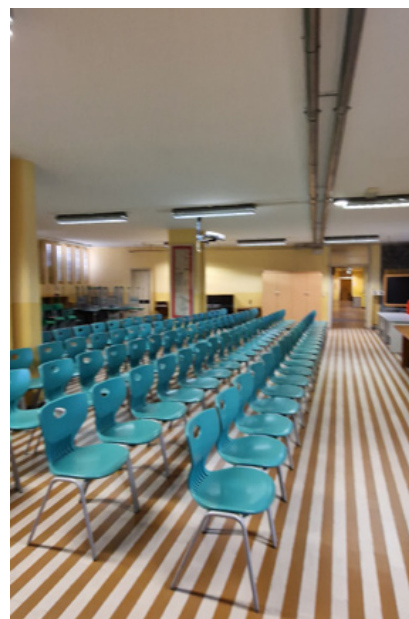
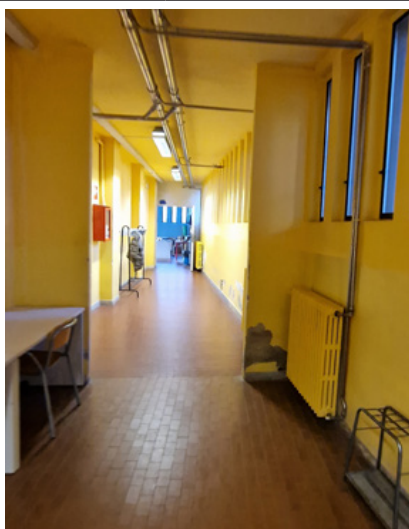
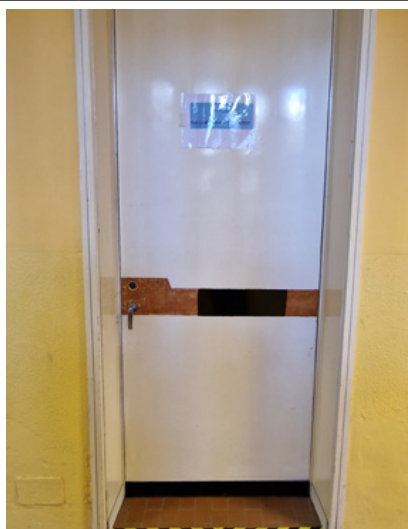
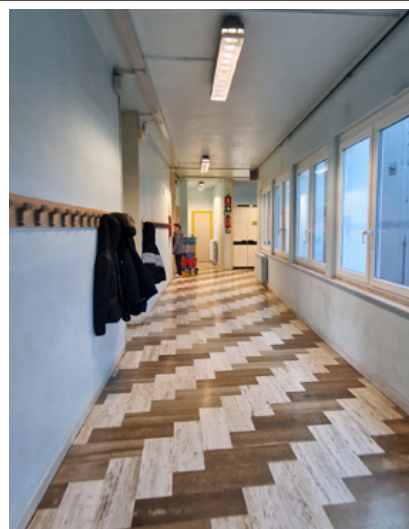
### 4.3 Collegamenti orizzontali e spazi comuni

*Necessario apporre a tutte le porte vetrate presenti negli spazi comuni segnalazione che permetta anche ad utente ipovedente l'immediata individuazione delle superfici trasparenti. La cartellonistica/ segnaletica può essere implementata con cartelli CAA (Comunicazione Alternativa Aumentativa) utili per persone con disturbi dello spettro autistico, ipovedenti o persone di lingua straniera. Presenti due banconi nella zona segreteria privi di modulo accessibile anche per utente su carrozzina.*

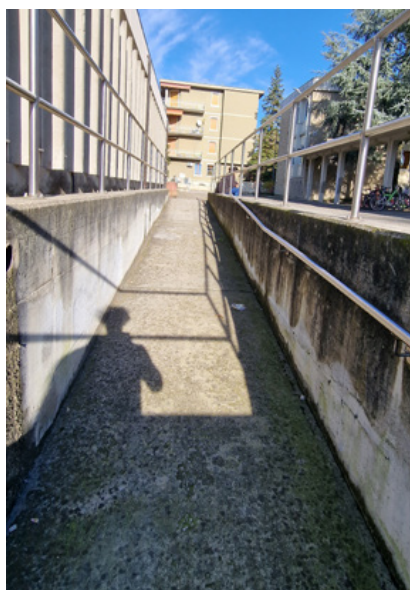
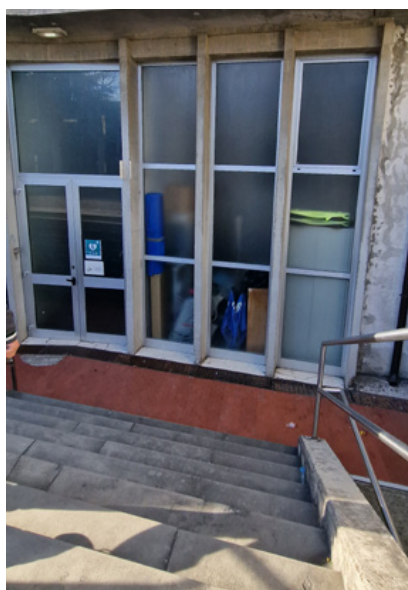
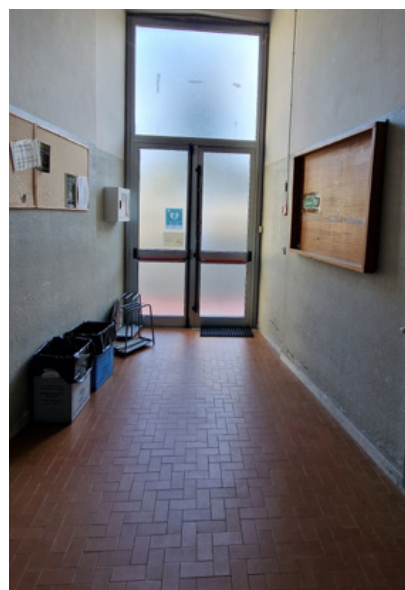
## Documentazione fotografica

| L'accesso si trova in posizione ribassata, servito da rampa accessibile, il livello ottimale di accessibilità verrebbe raggiunto installando i corrimani su ambo i lati della rampa a doppia altezza, da dotare la scalinata di segnalazioni pedotattili per non vedenti, da incassare lo zerbino all'ingresso. | | | |

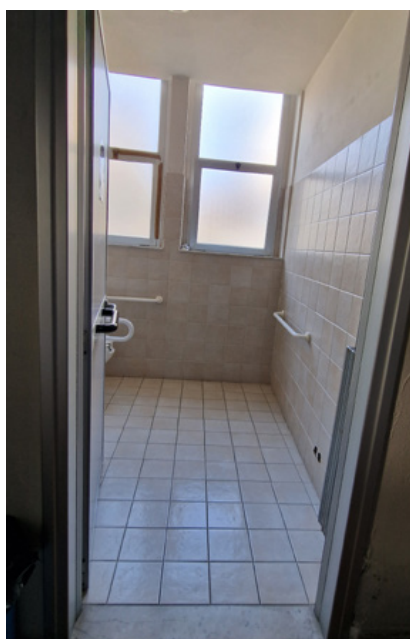
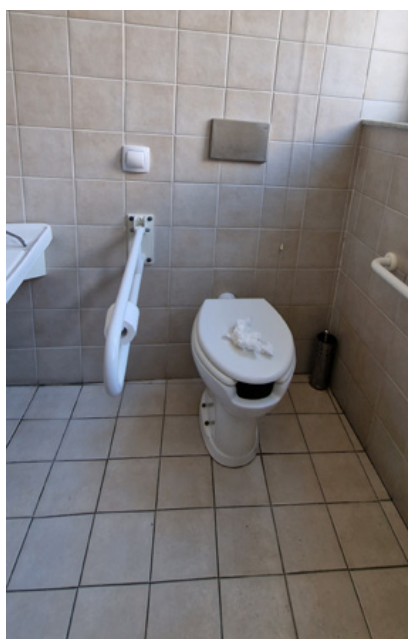
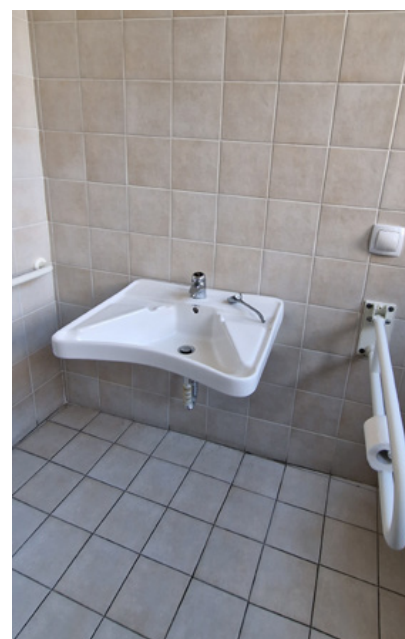
## Documentazione fotografica

Tipologia di adeguamenti necessari: *il blocco spogliatoi presenta bagni e docce in comune, con un unico bagno accessibile per ambo i sessi, da dotare quest'ultimo di doccia accessibile a raso completa di maniglioni e seggiolino.*

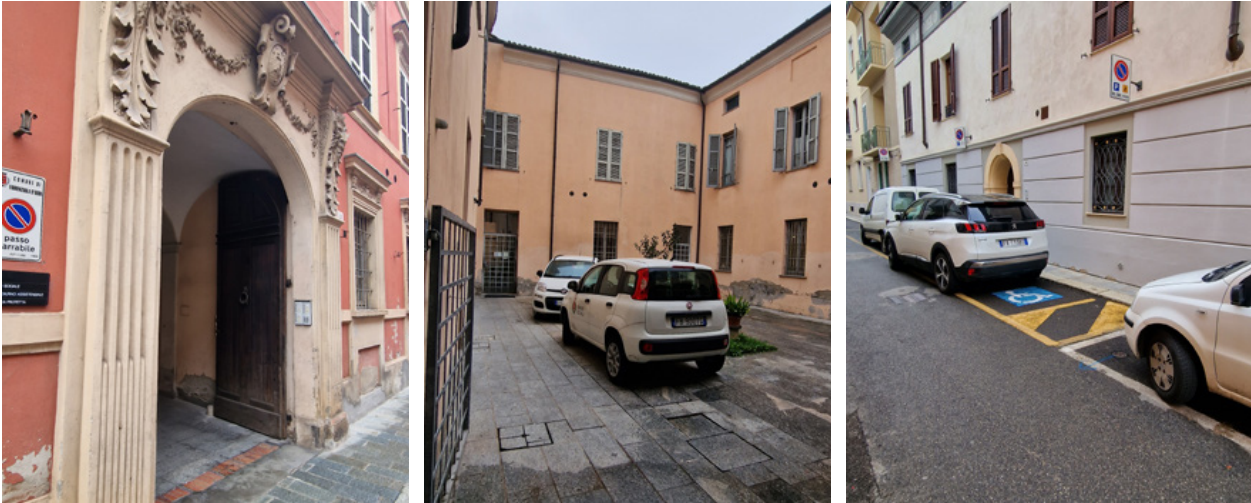
| Possibile per l'utenza autorizzata accedere all'interno del cortile con l'autovettura, consigliabile comunque realizzare uno stallone riservato sia su Corso Garibaldi che su Via Mazzini, qui è presente uno stallone disabili riservato, da realizzarne uno generico. | | | | | |

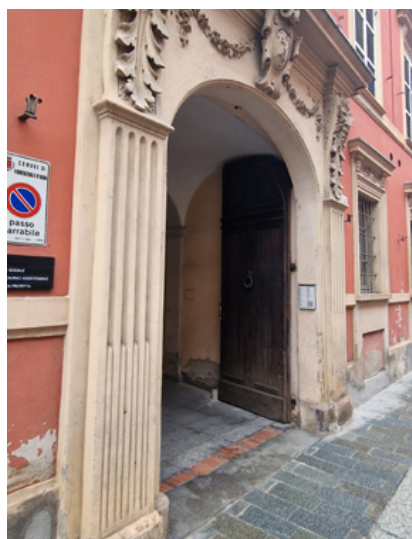
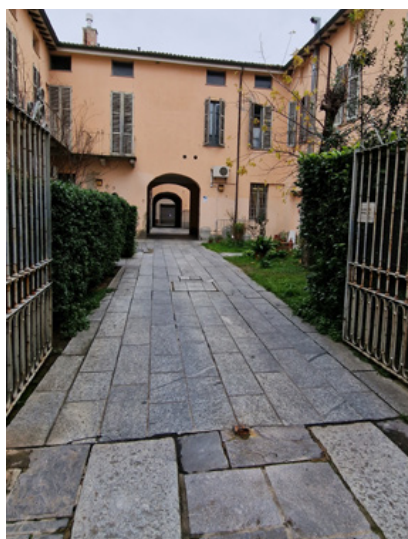
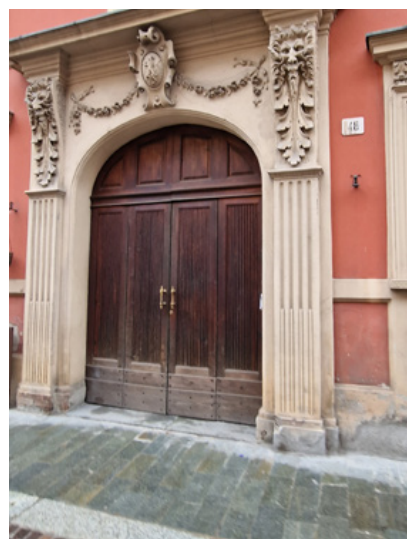
## Documentazione fotografica

| Gli accessi da strada da Corso Garibaldi corrispondono al civico 46 (accesso al cortile interno) ed al 48 (accesso diretto all'ala est delle residenze), quest'ultimo accesso presenta porte vetrate interne da rendere individuabili anche a persona ipovedente; da riposizionare ad altezza accessibile i citofoni ad entrambi gli accessi, i portoni storici esterni non risultano una tipologia d'infisso facilmente accessibile per utente con fragilità. Di norma aperto l'accesso carrabile da Via Mazzini. | | | | | |

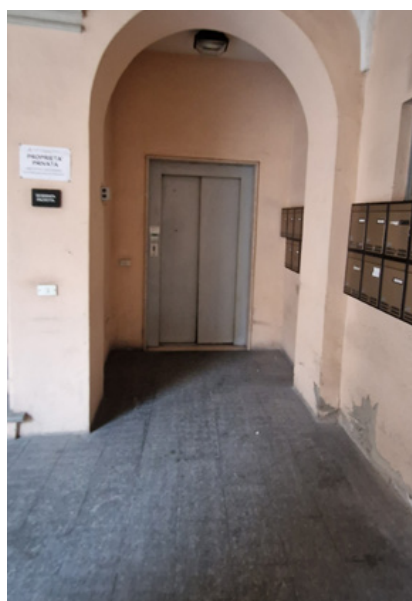
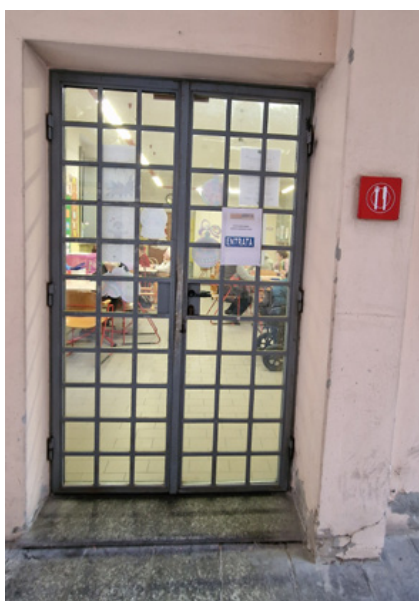
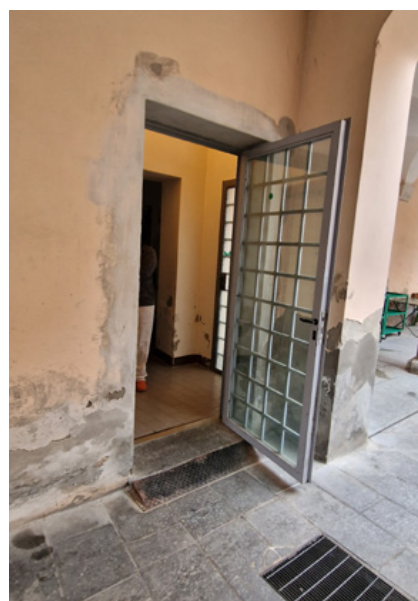
## Documentazione fotografica

*Gli accessi diretti alla struttura dai cortili interni necessitano di raccordi alla soglia delle porte d'accesso (da raccordare l'accesso alla palestra ed i due accessi alla Sala Soggiorno-Pranzo). L'accesso accessibile alle residenze dell'ala ovest ai piani 1-2 corrisponde all'ascensore con sbarco sul cortile.*

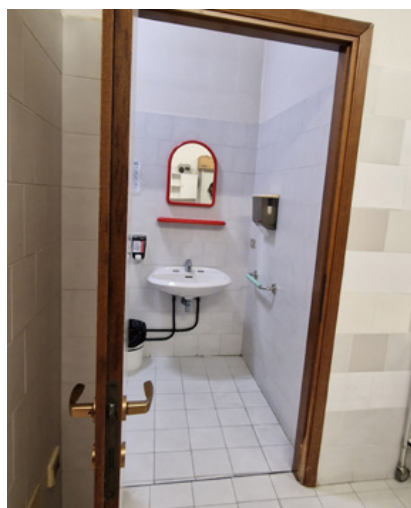
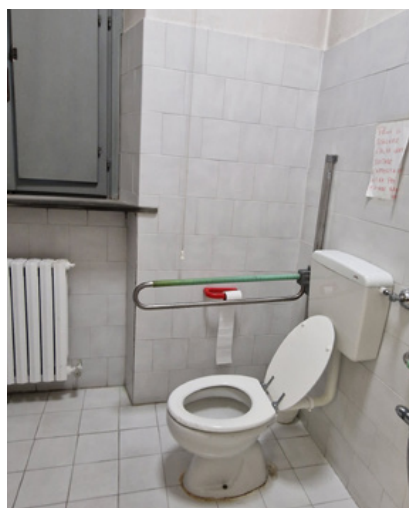
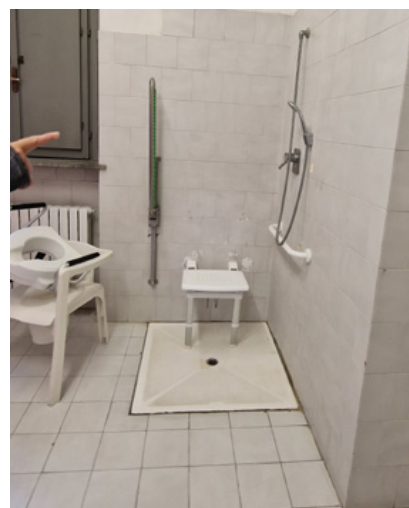
#### Documentazione fotografica

Tipologia di adeguamenti necessari: *presente un bagno accessibile al pt dell'ala est (seppur con sanitari non ottimali), negli spazi comuni (in prossimità del salone) qui è presente anche una doccia accessibile. Il bagno a disposizione degli spazi comuni nell'ala ovest non risulta accessibile, non adeguabile nel locale esistente, che non risulta ampliabile per via dei muri portanti, in caso di necessità sarà necessario ricavare un bagno accessibile all'interno degli spazi comuni, sottraendo metratura ai medesimi (il bagno accessibile dell'ala est, rimane comunque distante poche decine di metri. Da adeguare invece il bagno della palestra. In generale visto il numero di ospiti si ritiene opportuno riorganizzare il blocco bagni con docce dell'ala est, al fine di ricavare due bagni accessibili*

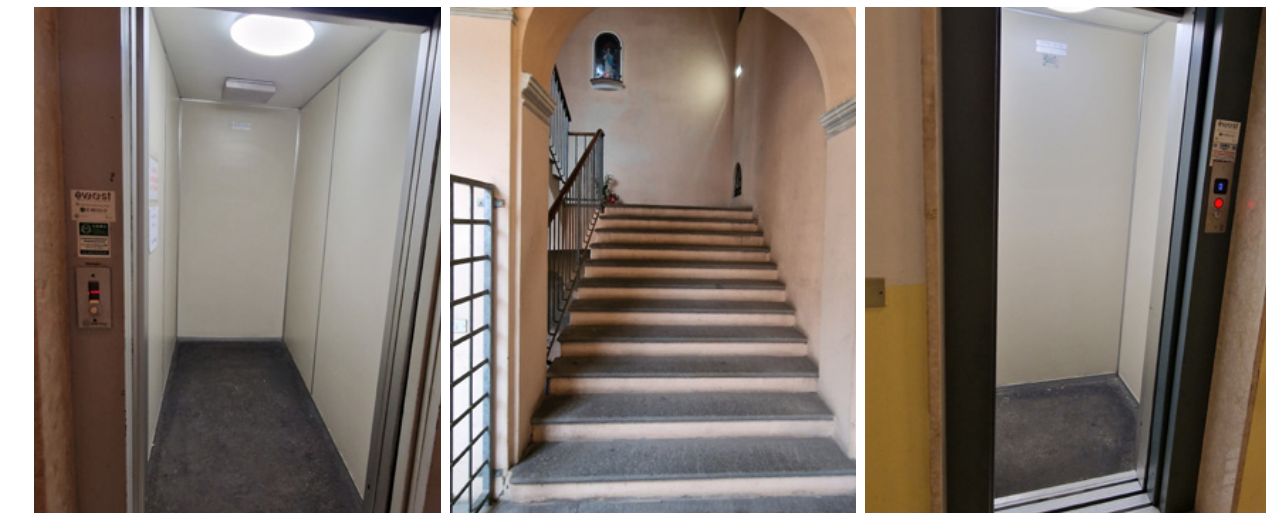
#### Documentazione fotografica

*Ala est: la scala interna presenta sezione al di sotto dello standard per le scale comuni degli edifici pubblici, sarebbe comunque consigliabile posizionare un corrimano in aggetto rispetto al parapetto per facilitare l'utenza debole. Inaccessibile l'ascensore, con larghezza della porta pari a 65 cm, un'ala del complesso (ala est piano1) risulta quindi completamente inaccessibile. Da valutare la fattibilità di ampliare il vano esistente o realizzare un ascensore esterno, compatibilmente con i vincoli esistenti.*
