Comune di  
**FIORENZUOLA D'ARDA**  
Provincia di Piacenza

**P E B A**

**Piano  
Eliminazione  
Barriere  
Architettoniche**

**Schede edifici**

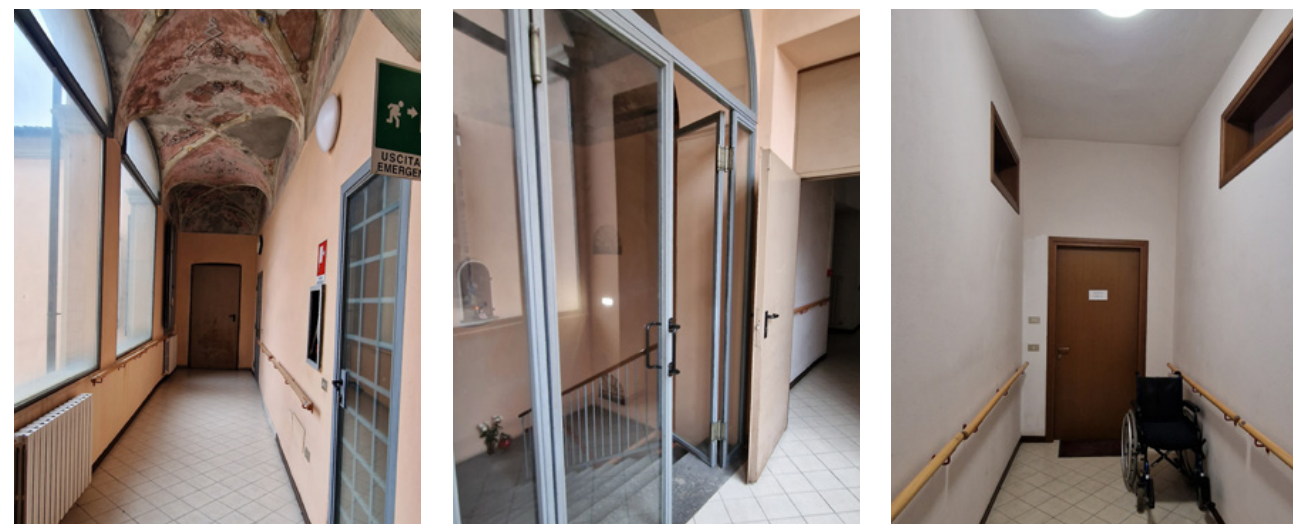
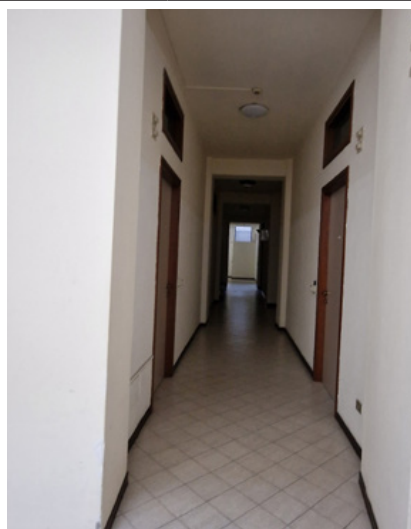
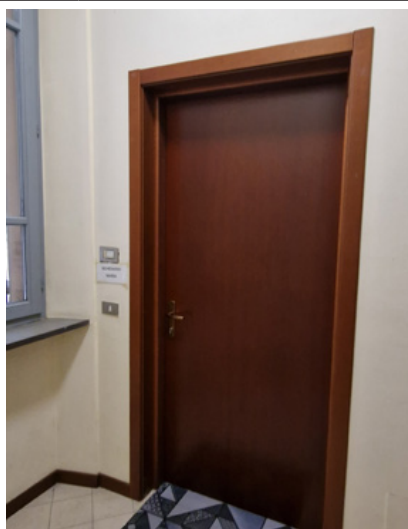
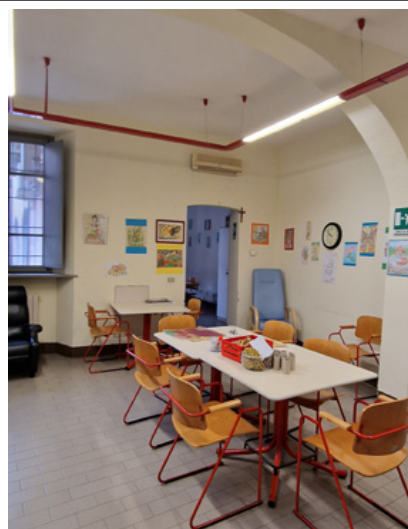
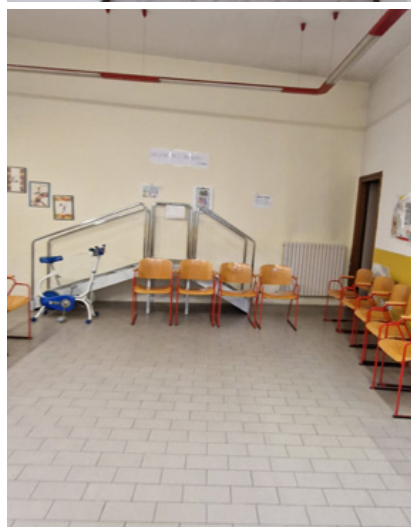
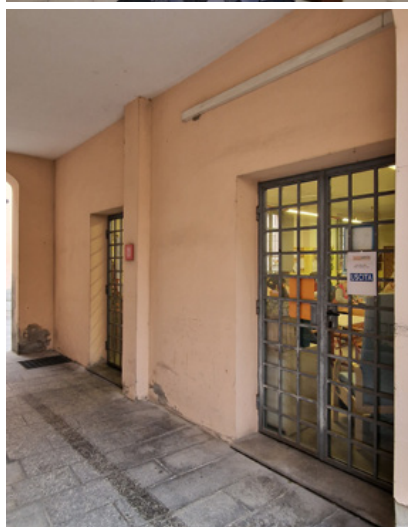
#### Documentazione fotografica

*Necessario apporre a tutte le porte vetrate presenti segnalazione che permetta anche ad utente ipovedente l'immediata individuazione delle superfici trasparenti. La cartellonistica/segnaletica risulta carente o assente, possibile implementarla con cartelli CAA (Comunicazione Alternativa Aumentativa) utili per persone con disturbi dello spettro autistico, ipovedenti o persone di lingua straniera. Al p1 dell'ala ovest i corridoi sono dotati di corrimani come facilitatori per le persone con difficoltà di deambulazione, consigliabile l'installazione anche agli altri piani delle residenze, laddove non sono presenti. I campanelli degli appartamenti sono mediamente posti ad altezza 135 cm, non accessibili, consigliabile anche realizzare zerbini incassati in corrispondenza dell'accesso di ciascun appartamento, al fine di eliminare i numerosi zerbini presenti, possibile fonte d'inciampo. Non analizzato nella presente scheda l'appartamento del custode e gli appartamenti attualmente dismessi che affacciano sul cortile lato Via Mazzini, tutti inaccessibili. In generale la storicità del complesso edilizio mal si concilia con la destinazione d'uso.*

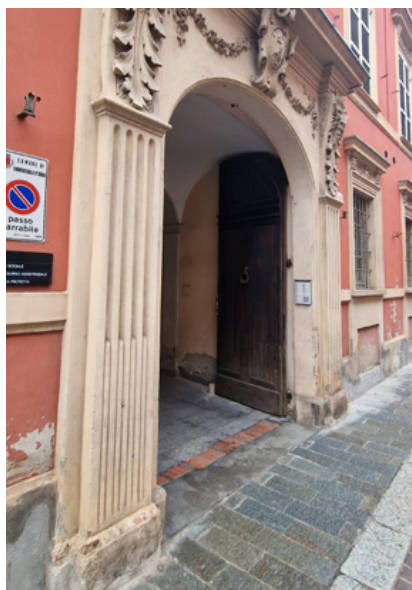
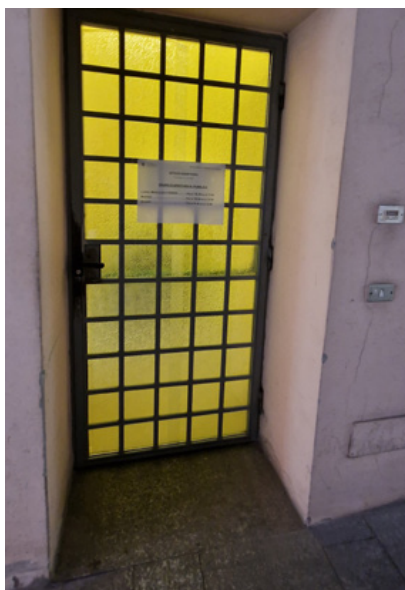
## Documentazione fotografica

| L'ingresso da strada corrisponde all'accesso al civico 48 di Corso Garibaldi, in comune con la Casa Protetta Lucca - Scheda A14. Da riposizionare poi il citofono all'accesso degli uffici. | | | | | |

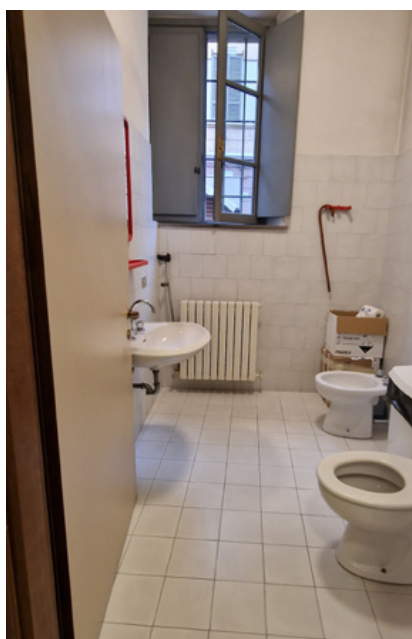
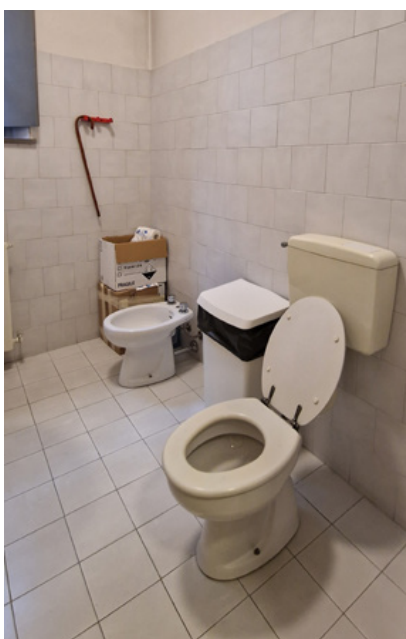
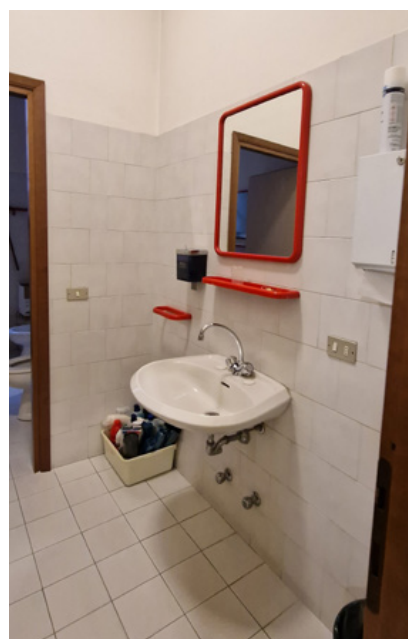
## Documentazione fotografica

Tipologia di adeguamenti necessari: *da adeguare il bagno esistente.*

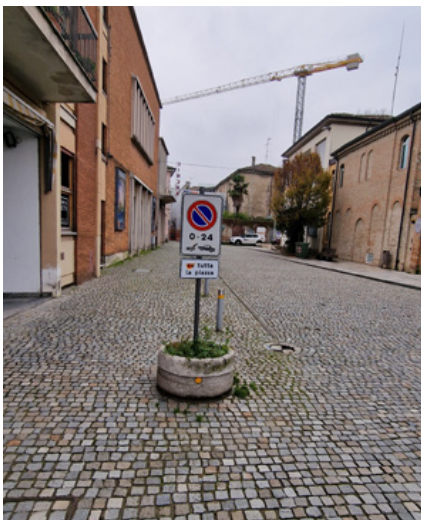
| Da realizzare uno stallo riservato in Largo Gabrielli, autorizzando l'accesso a veicolo con contrassegno. | | | |

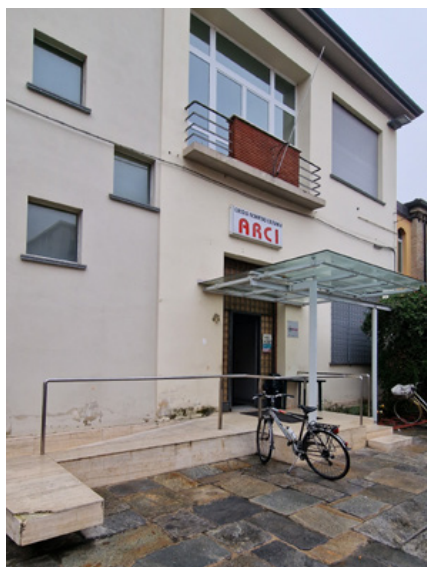
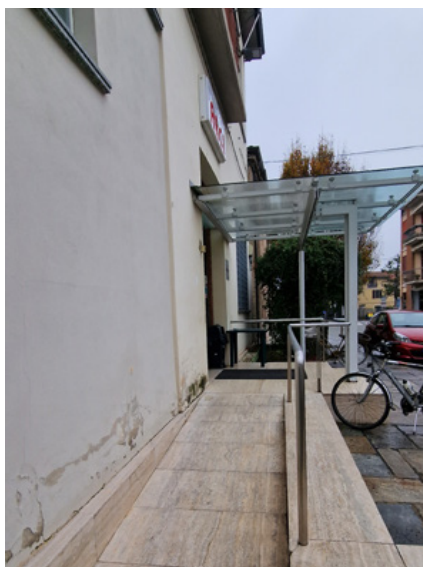
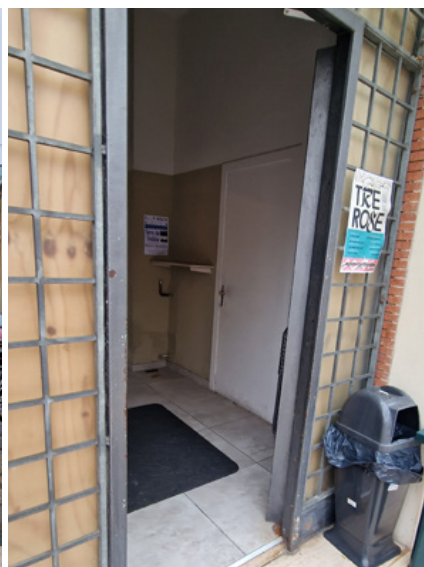
## Documentazione fotografica

| L'accesso si trova in posizione rialzata, servito con rampa con pendenza accessibile, da apporre vetrofanie alla porta vetro più interna, da incassare o in alternativa da sostituire gli zerbini con modelli fissi con guide laterali. | | | |

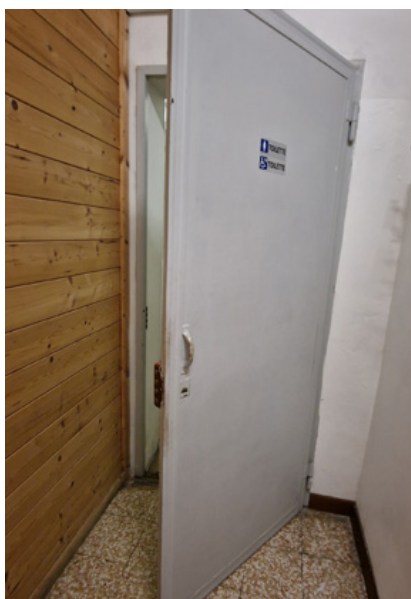
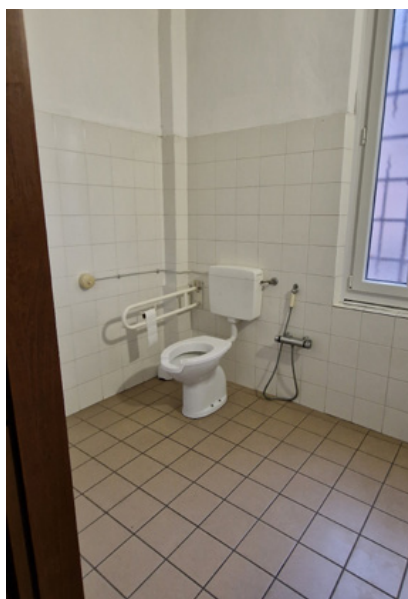
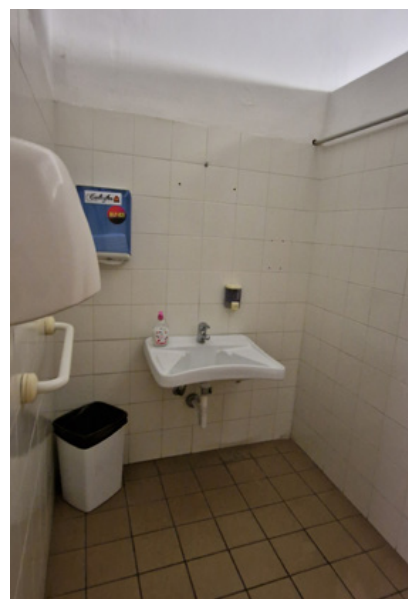
Tipologia di adeguamenti necessari: *presente un bagno accessibile al piano terra, da installare campanello d'emergenza. Possibile ricavare un bagno accessibile anche al primo piano.*

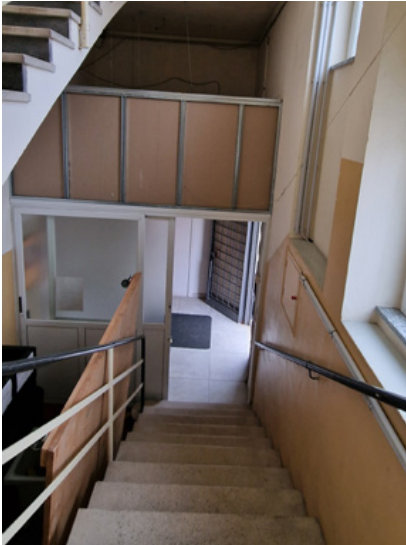
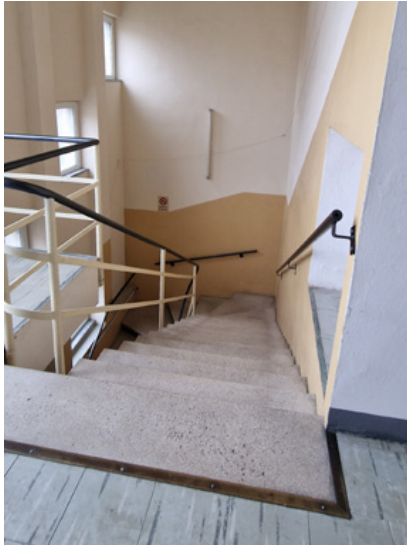
| 3.2 Collegamenti verticali | | | | | | | |
|---|---|---|---|---|---|---|---|
| <p>La scala presenta sezione poco al di sotto dello standard ottimale per le scale comuni degli edifici pubblici, il parapetto presenta distanza tra gli elementi superiore a 10 cm, possibile adeguarlo apponendo anche protezioni amovibili, da installare segnalazioni pedotattili. Vista la natura vincolata dell'immobile si ipotizza l'installazione di un servoscala quale dispositivo per raggiungere il primo piano.</p> | | | | | | | |

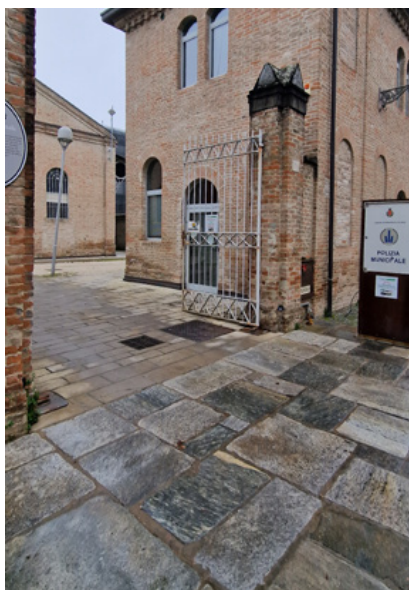
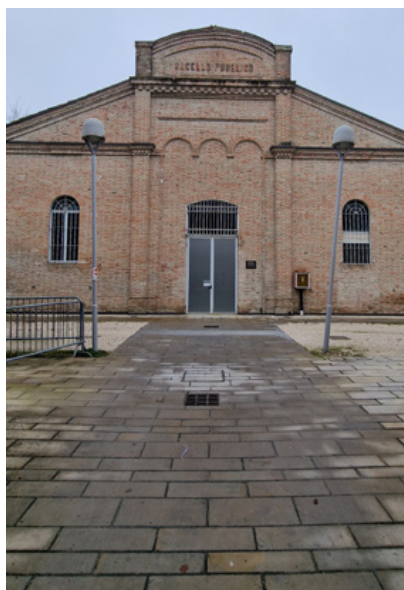
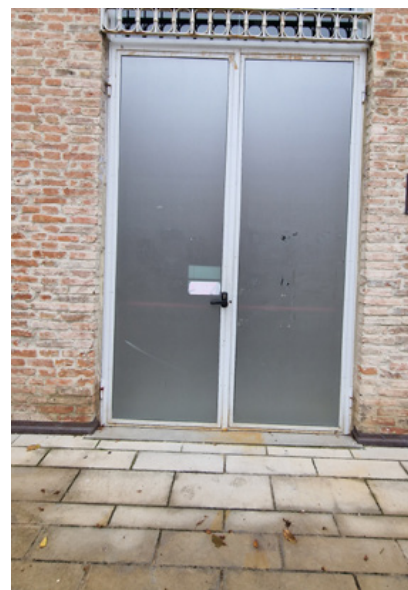
| L'accesso non presenta particolari criticità. | | | | | |

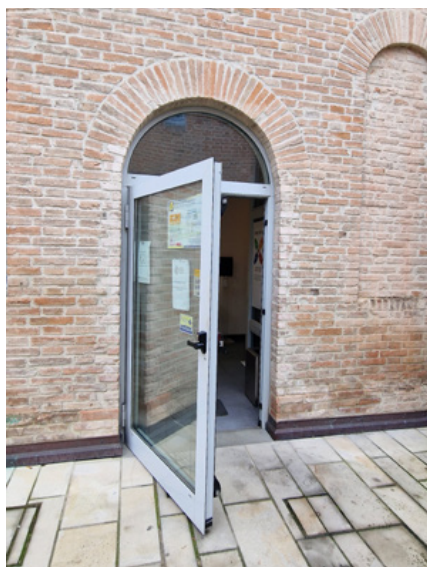
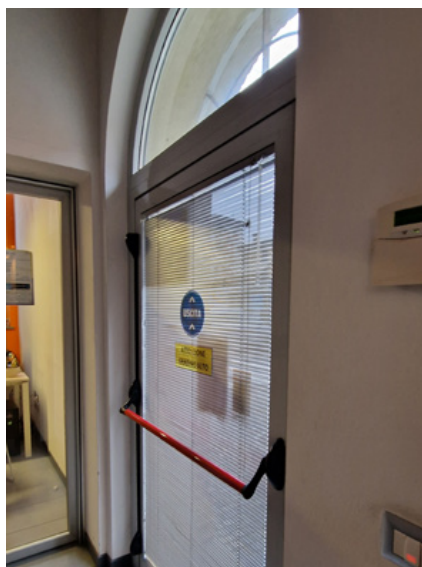
| L'accesso si costituisce di una porta vetrata, fogli informativi permettono anche a persona ipovedente l'immediata individuazione della superficie trasparente. Il vetro arriva sino a meno di 40 cm dal piano di calpestio, la tipologia d'infisso è comunque tale da garantire assoluta solidità anche in caso di urti con una carrozzina. | | | |

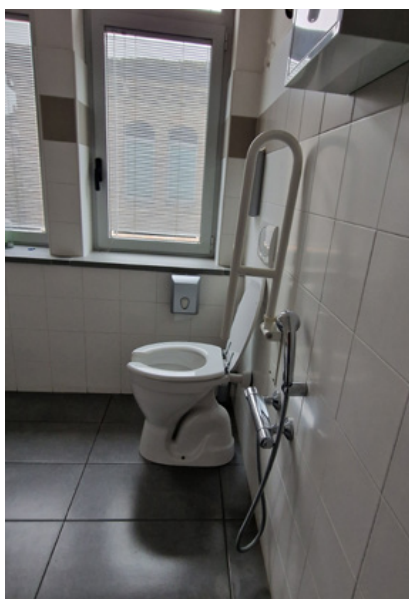
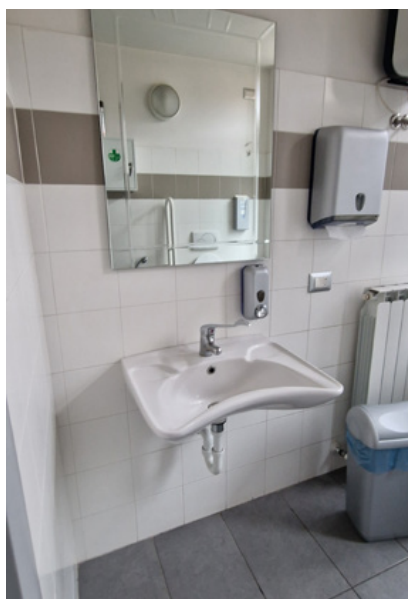
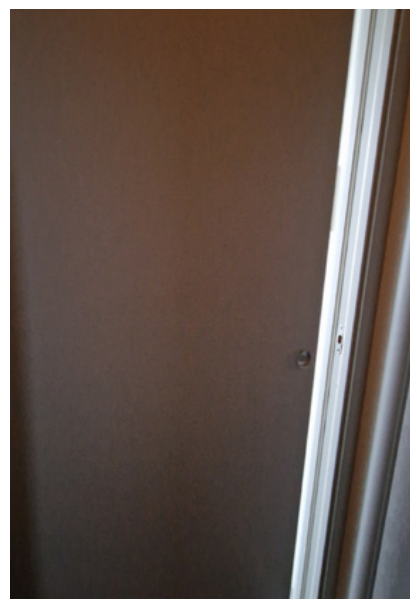
Tipologia di adeguamenti necessari: *l'unico servizio igienico è posto al primo piano e risulta accessibile, da dotare di targhetta identificativa.*

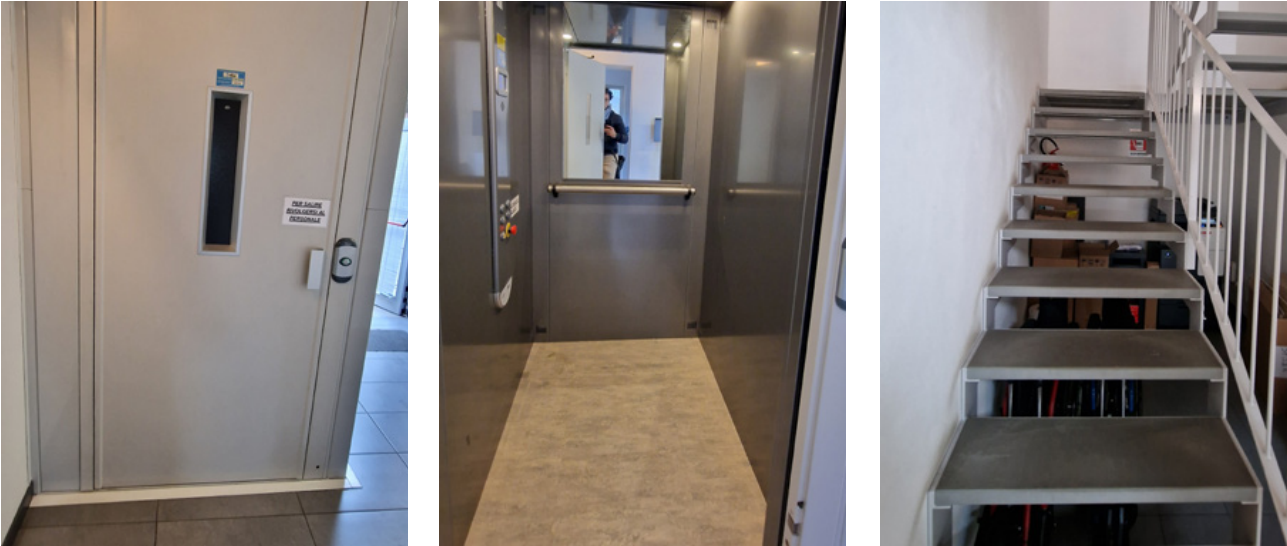
| 3.2 Collegamenti verticali | | | | | | | |
|---|---|---|---|---|---|---|---|
| La scala comune interna presenta sezione ridotta, da dotare di segnalazioni pedotattili. Presente un elevatore quale dispositivo per superare il dislivello. | | | | | | | |

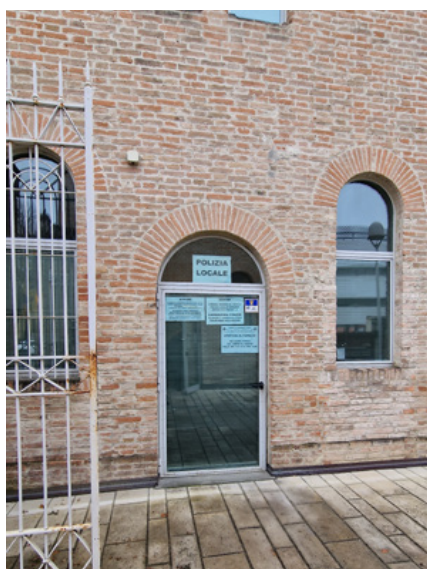
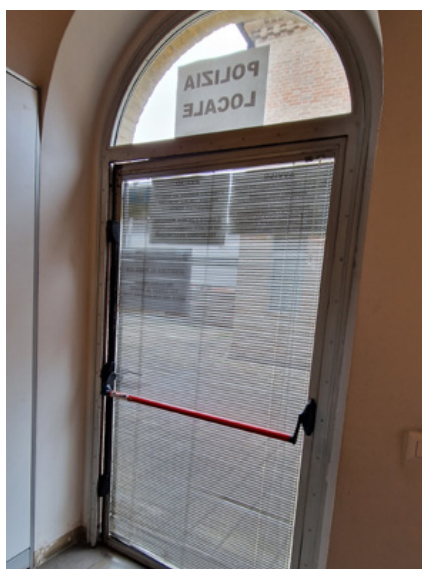
| L'accesso si costituisce di una porta vetrata, fogli informativi permettono anche a persona ipovedente l'immediata individuazione della superficie trasparente. Il vetro arriva sino a meno di 40 cm dal piano di calpestio, la tipologia d'infisso è comunque tale da garantire assoluta solidità anche in caso di urti con una carrozzina. | | | | | |

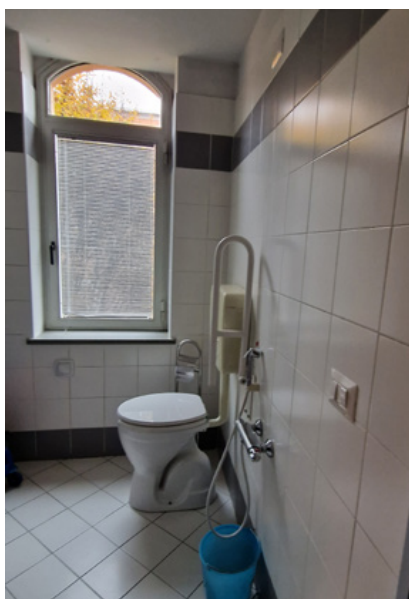
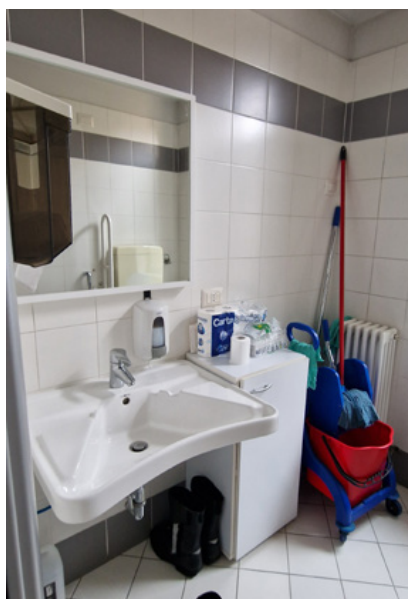
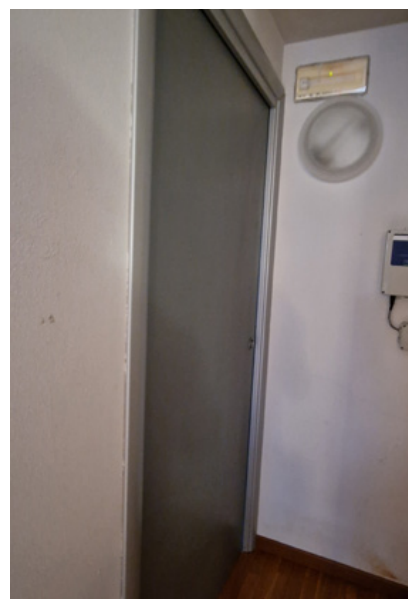
Tipologia di adeguamenti necessari: *l'unico servizio igienico è posto al primo piano e risulta accessibile, da dotare di targhetta identificativa.*

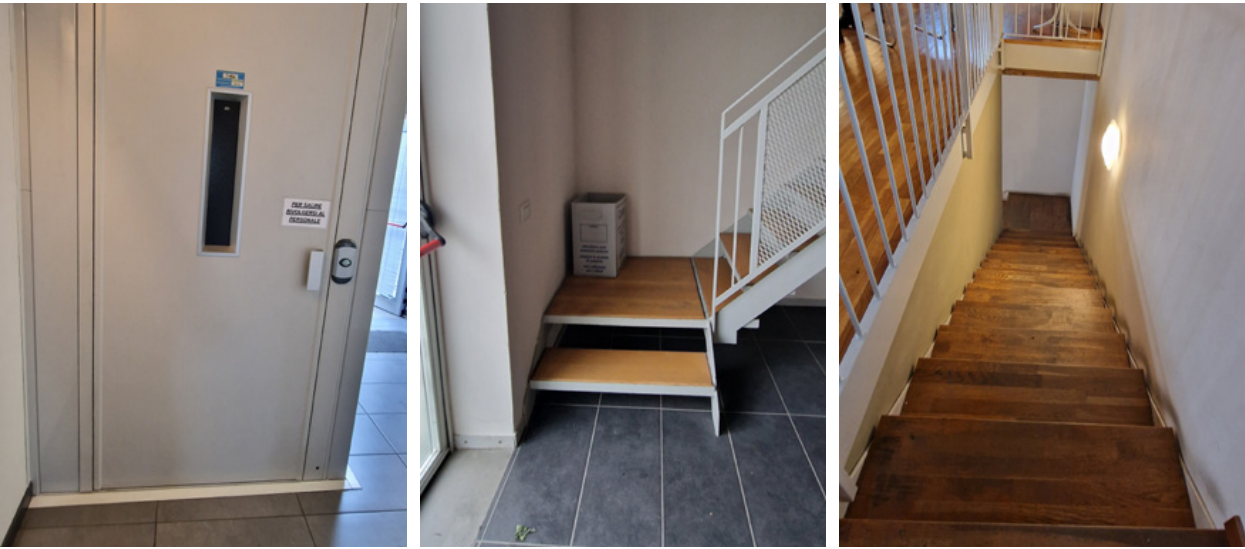
| 3.2 Collegamenti verticali | | | | | | | |
|---|---|---|---|---|---|---|---|
| La scala comune interna presenta sezione ridotta, da dotare di segnalazioni pedotattili, da installare almeno un corrimano. Presente un elevatore quale dispositivo per superare il dislivello. | | | | | | | |

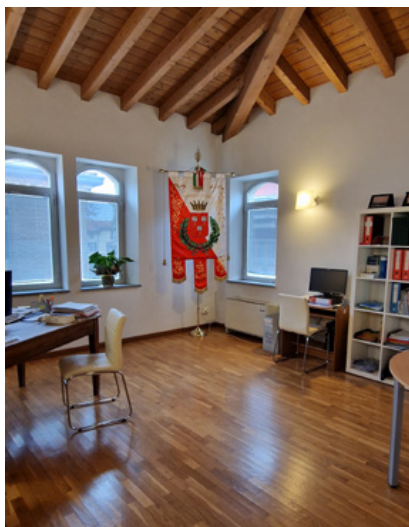
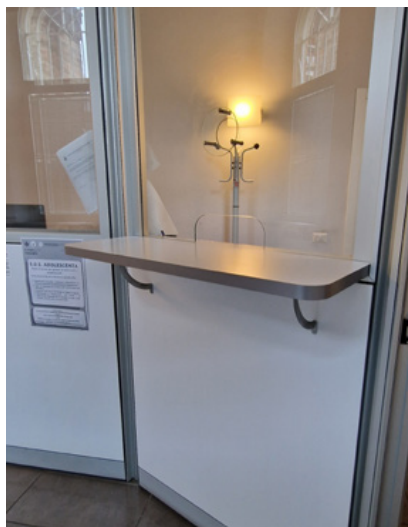
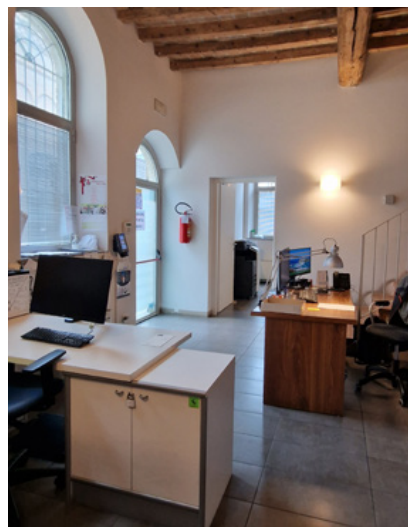
| 3.2 Collegamenti verticali | | | | | | | |
|---|---|---|---|---|---|---|---|
| Le finestre al primo piano presentano altezza di sicurezza misurata dal piano di calpestio interna attorno a 80 cm di altezza, inferiore allo standard di 100 cm, possibile applicare un traverso metallico esterno per garantire l'altezza di sicurezza, in alternativa si potranno sostituire gli infissi con modelli con serratura apribile da un incaricato. Il bancone dello sportello di ricevimento non è dotato di pia-nale ad altezza accessibile. | | | | | | | |

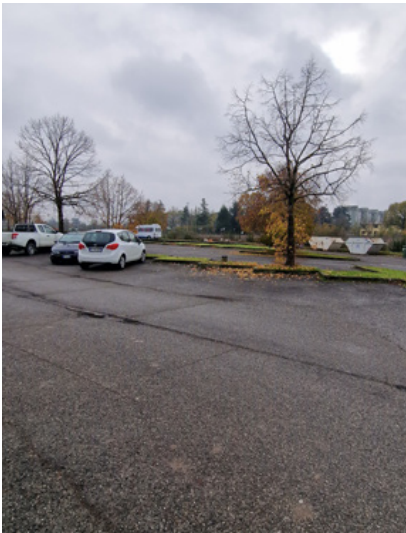
| Da realizzare due stalli riservati nel parcheggio. | | | |

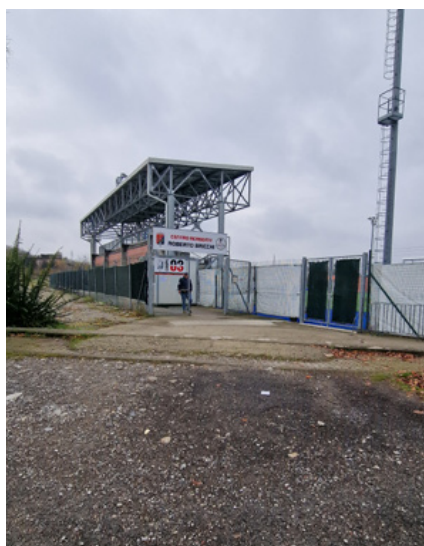
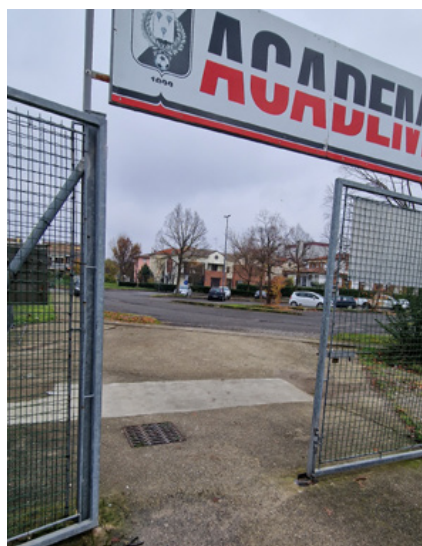
| Da migliorare la pavimentazione esterna in corrispondenza dell'accesso al campo, sconnessa. | | | |

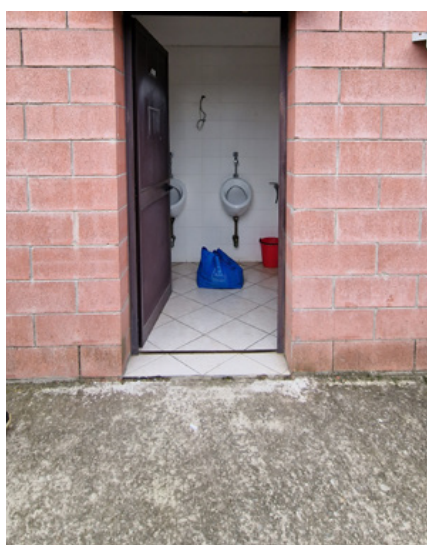
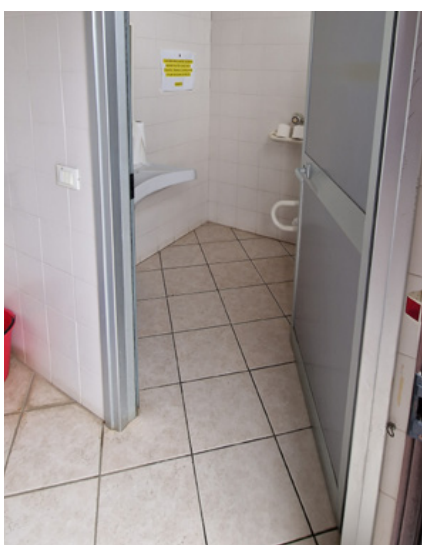
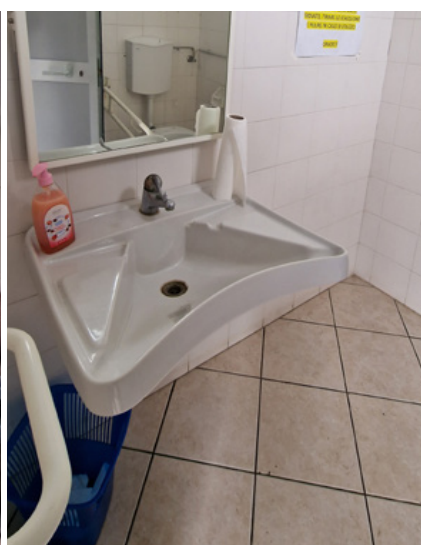
Tipologia di adeguamenti necessari: *la porta interna del bagno accessibile per il pubblico apre verso l'interno, non consentendo la rotazione della carrozzina nel locale, si può ipotizzare di ridurre la sezione della porta da 85 cm a 80 cm, installando una porta scorrevole.*

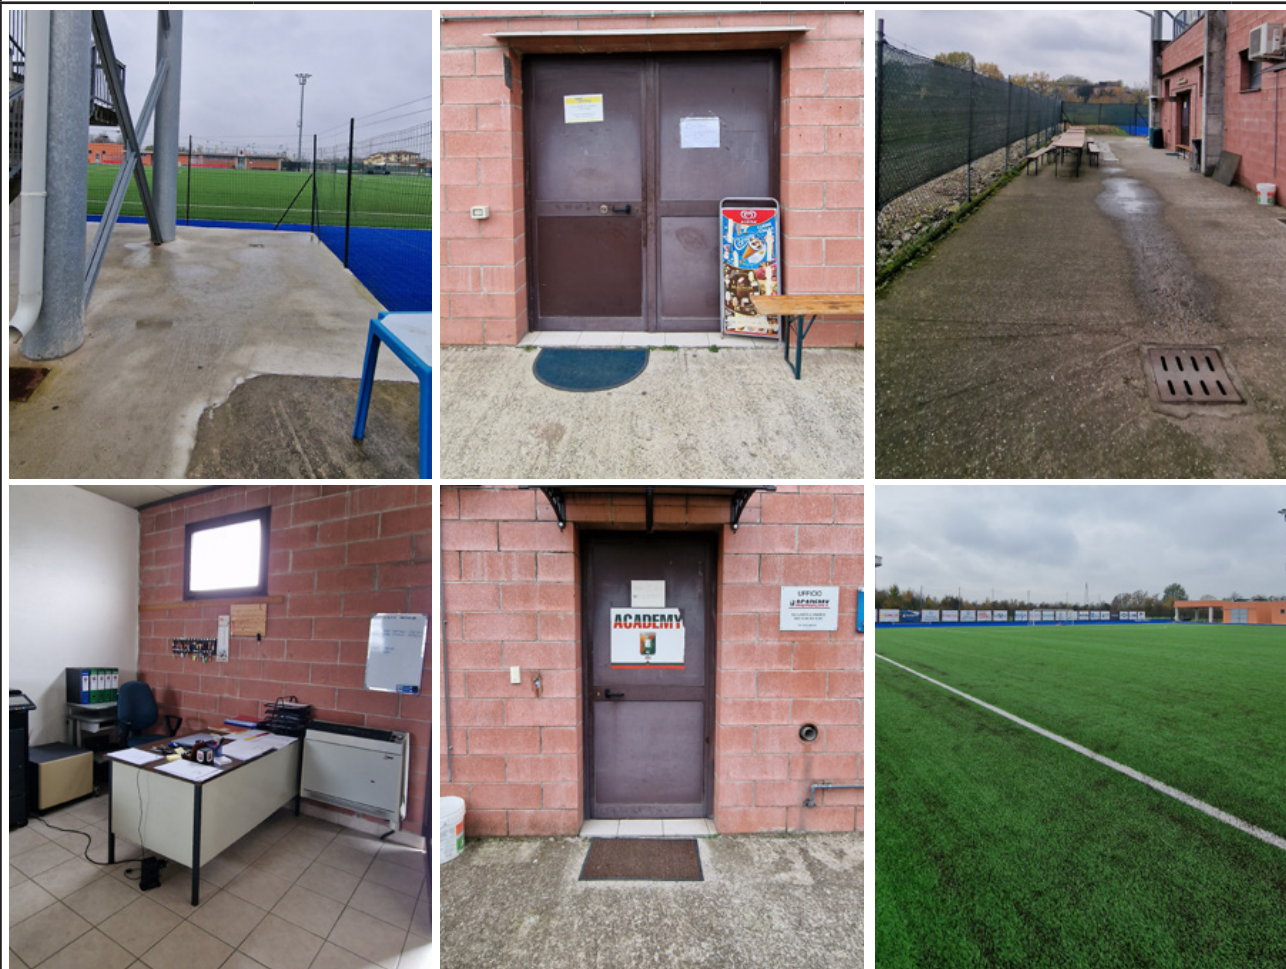
Documentazione fotografica

*Dai incassare gli zerbini agli accessi della segreteria della società sportiva e del bar.*

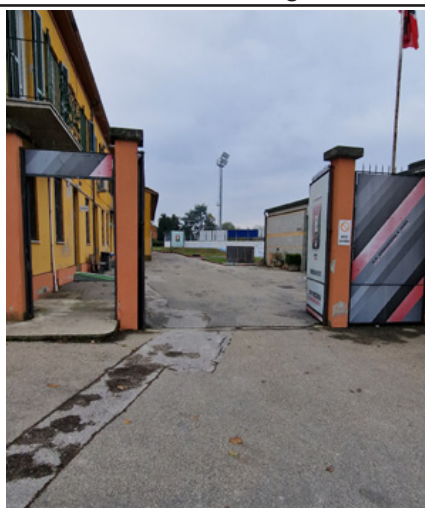
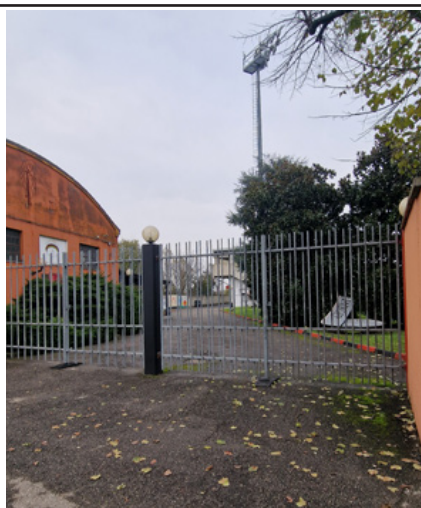
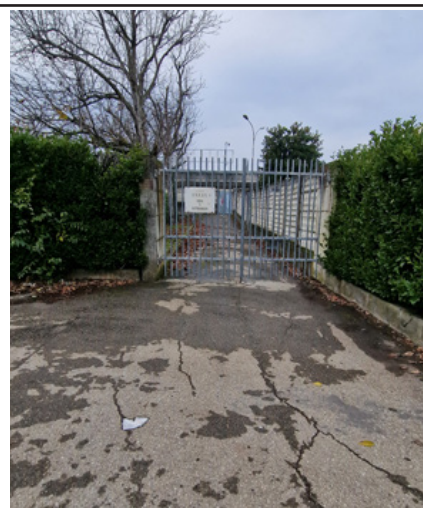
## Documentazione fotografica

| Gli accessi alla struttura - accesso atleti/staff, accesso pubblico di casa, accesso pubblico ospite non presentano particolari criticità; implementabile la segnaletica. | | | | | |

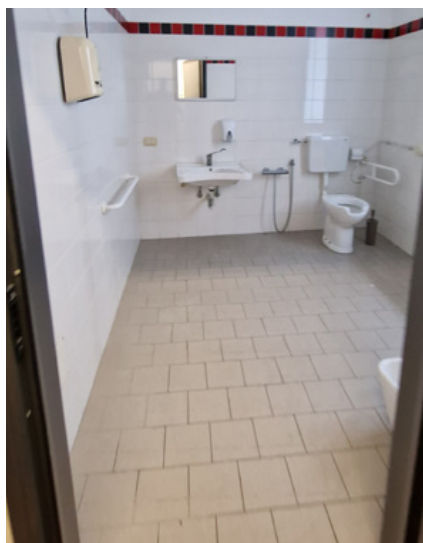
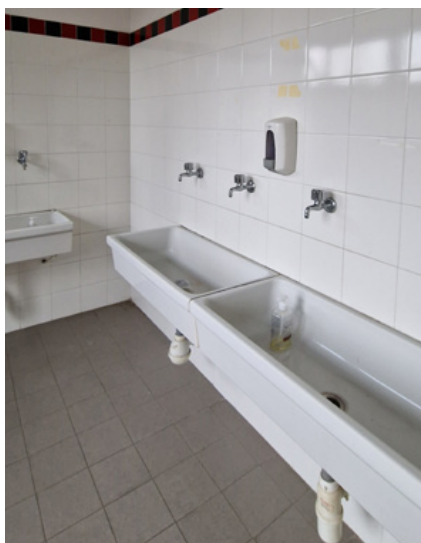
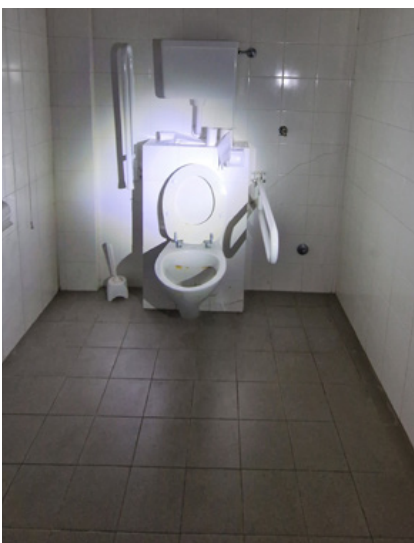
## Documentazione fotografica

Tipologia di adeguamenti necessari: *sia nella tribuna di casa che nel settore del pubblico ospiti sono presenti bagni accessibili per ambo i sessi (non è stato possibile accedere ai bagni accessibili del settore ospiti durante i sopralluoghi), necessario per ciascun bagno garantire un rubinetto a leva, in quanto tutti a manovella. In entrambi i blocchi spogliatoi è presente un bagno accessibile (attualmente in disuso quello nella struttura su un livello-spogliatoio casa), nessuna doccia è attrezzata con seggiolino ribaltabile e maniglioni, si da atto che la struttura dovrà mettere a disposizione carrozzine sostitutive per la doccia.*

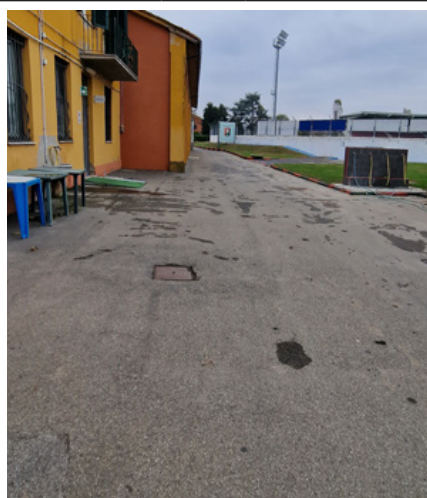
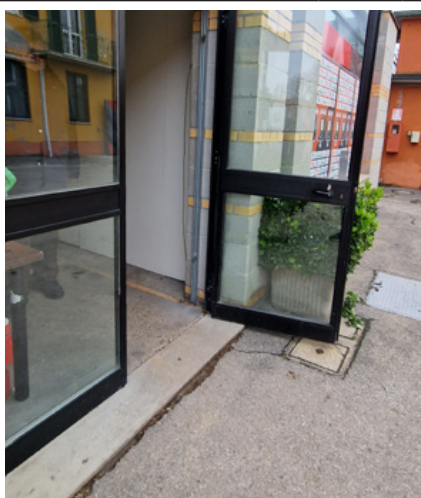
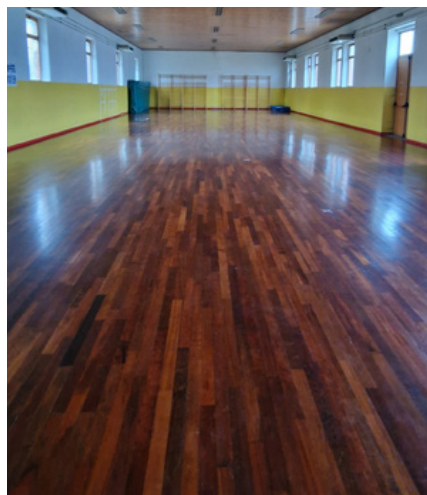
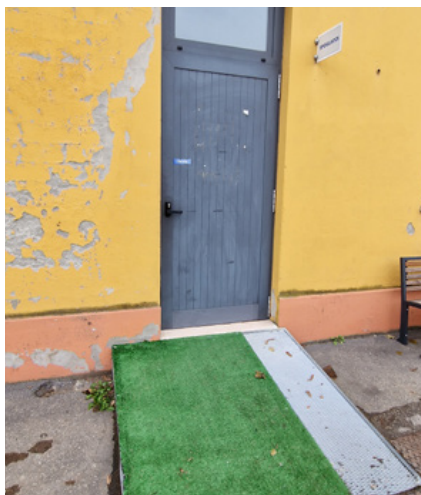
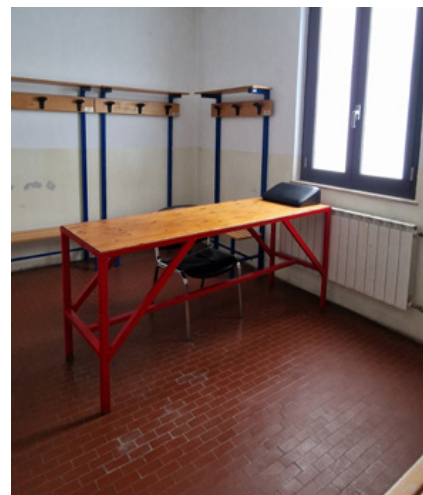
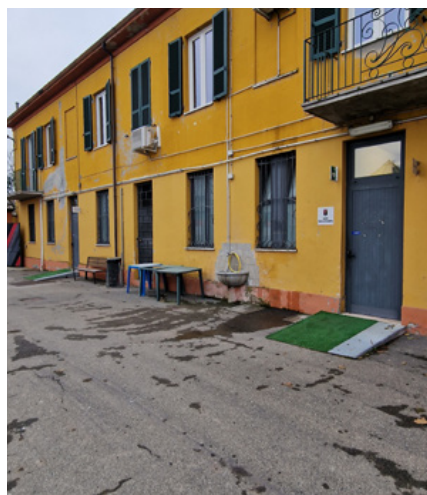
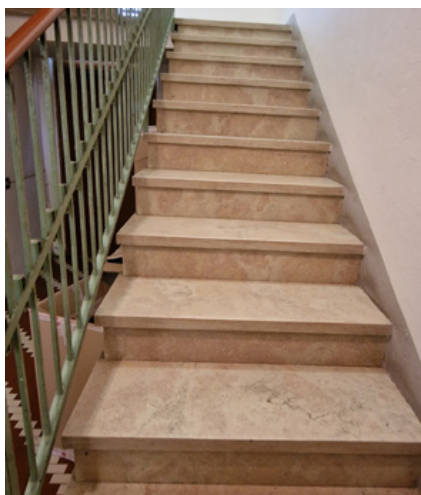
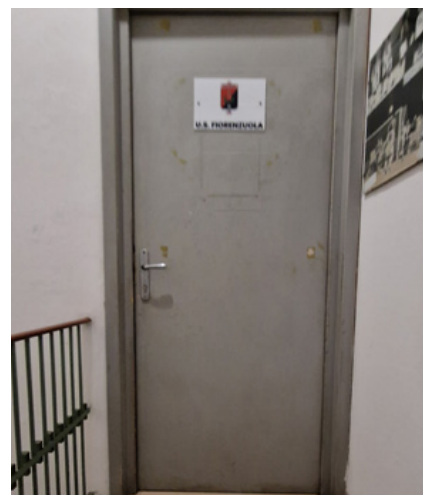
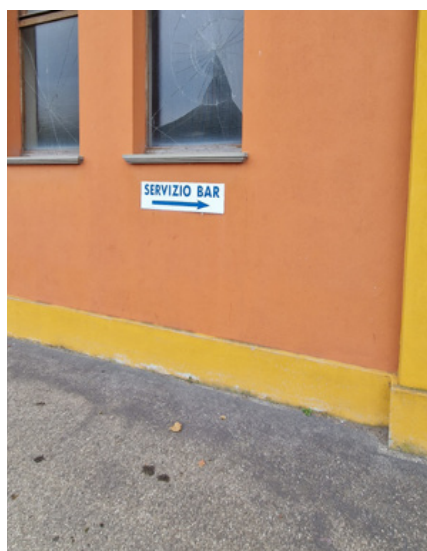
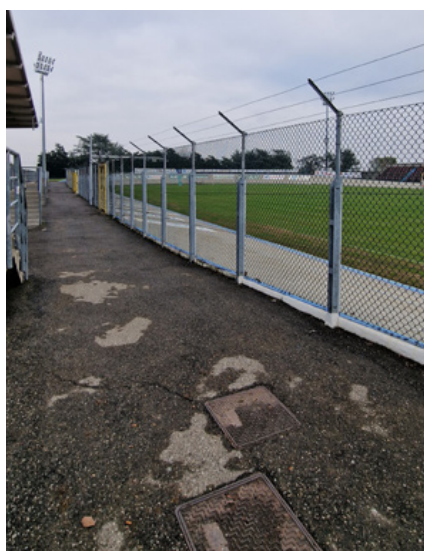
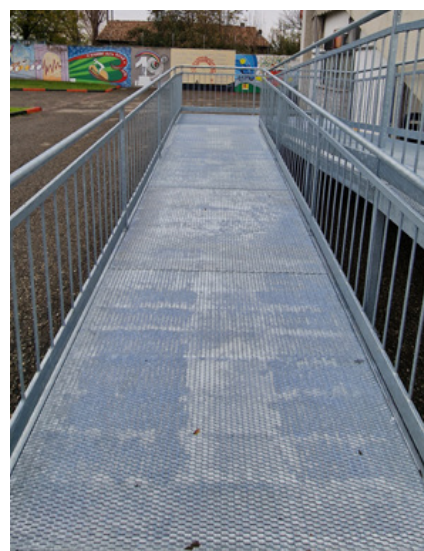
Documentazione fotografica

*L'impianto sportivo presenta nel complesso un buon livello di accessibilità, le aree che prevedono l'accesso e lo stazionamento del pubblico risultano accessibili. La maggior parte delle criticità sono legate all'accessibilità delle strutture su due piani, utilizzate al primo piano come segreterie ed uffici delle società sportive. Per l'utilizzo attuale delle strutture non si ipotizzano l'installazione di dispositivi per superare il dislivello, si potrà eventualmente prevedere di mettere a disposizione del centro sportivo un montascale a cingoli a cui ricorrere per necessità. In generale sono da incassare gli zerbini, da apporre vetrofanie alle superfici trasparenti. Migliorabile la segnaletica, per lo più assente.*

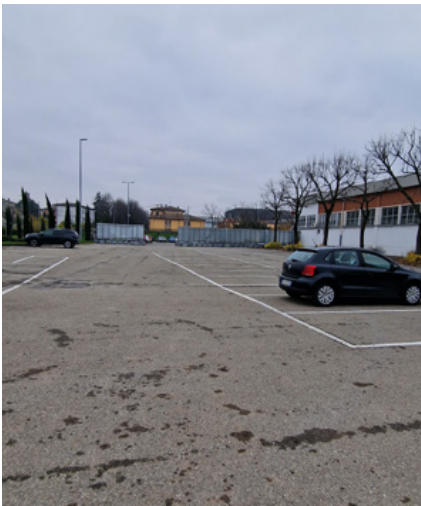
| <i>Da realizzare uno stallo riservato nelle vicinanze dell'ingresso.</i> | | | | | |

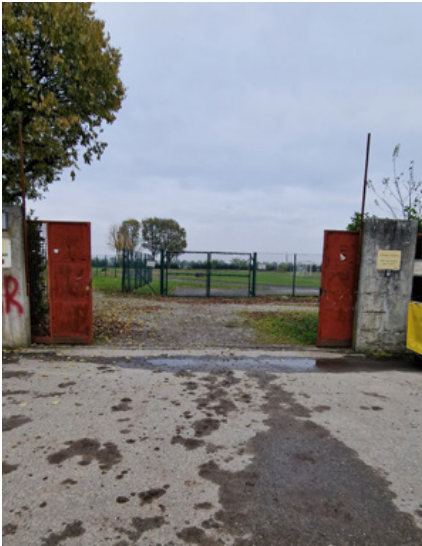
| <i>L'accesso non presenta criticità.</i> | | | | | |

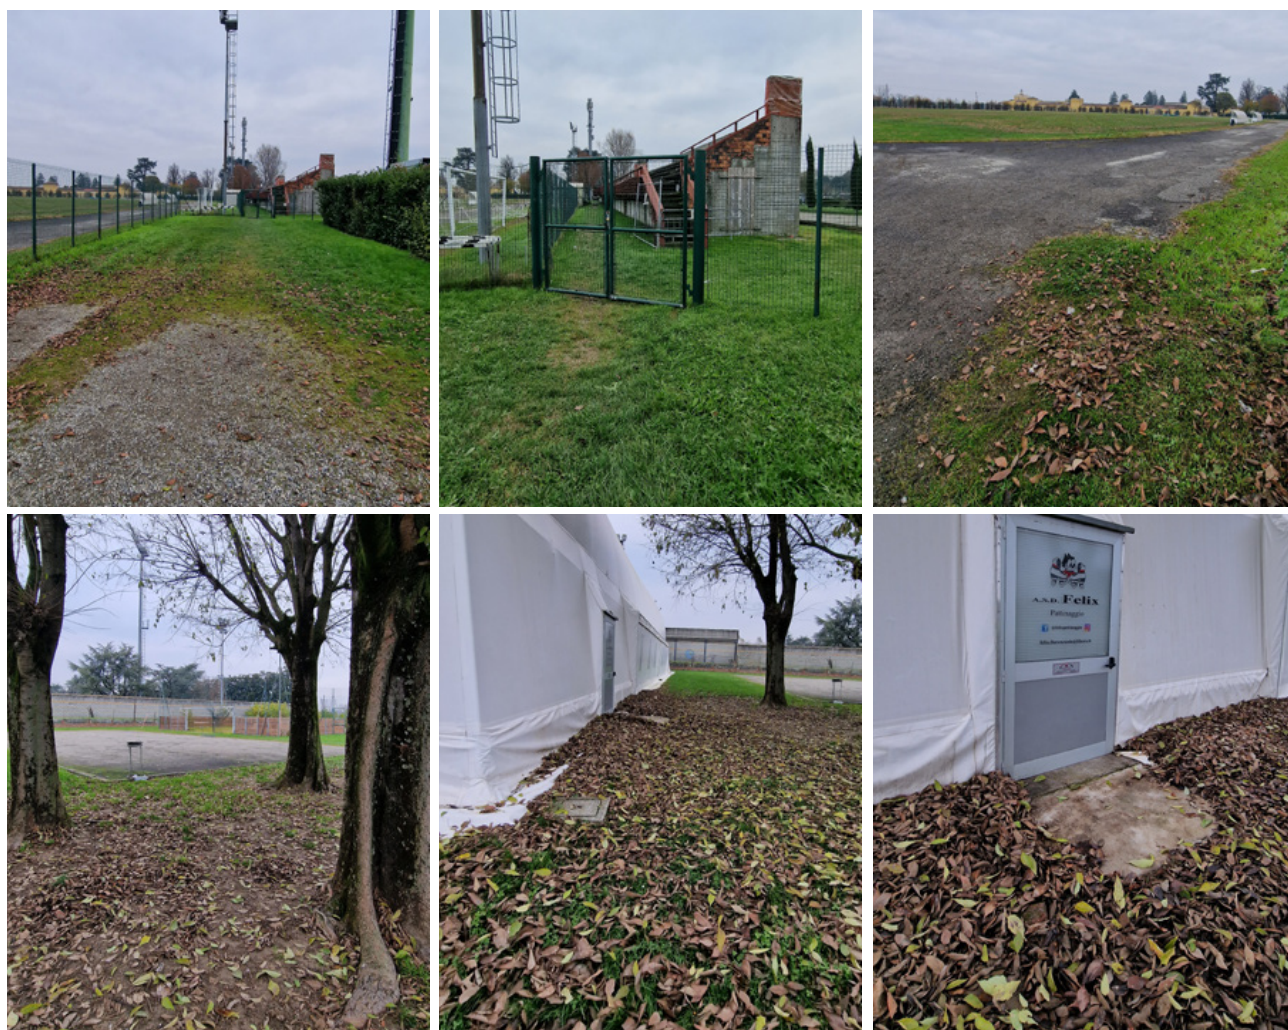
Documentazione fotografica

*L'impianto non presenta percorsi definiti, la finitura a prato non è percorribile da parte di una carrozzina. Necessario realizzare percorsi pavimentati accessibili che permettano all'utenza di raggiungere i punti d'interesse (pista di pattinaggio, pista di atletica, tribune).*

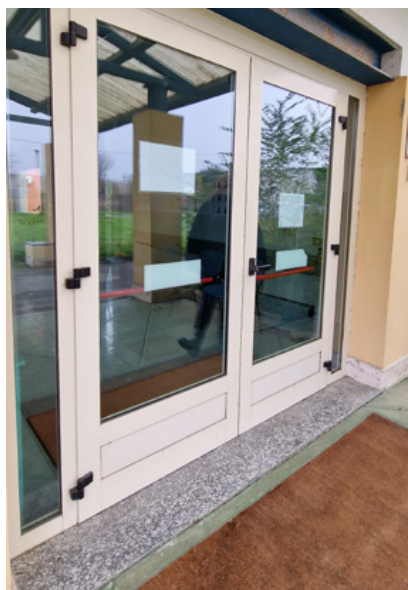
## Documentazione fotografica

| <i>L'accesso si costituisce di una porta vetrata, da posizionare ad entrambi i battenti dispositivo che permetta anche a persona ipovedente l'immediata individuazione della superficie trasparente. Il vetro arriva sino a meno di 40 cm dal piano di calpestio, la tipologia d'infisso è comunque tale da garantire assoluta solidità anche in caso di urti con una carrozzina. Da riposizionare il citofono.</i> | | | | | |

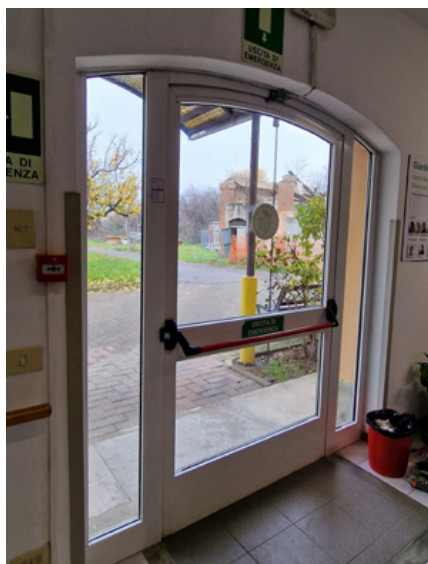
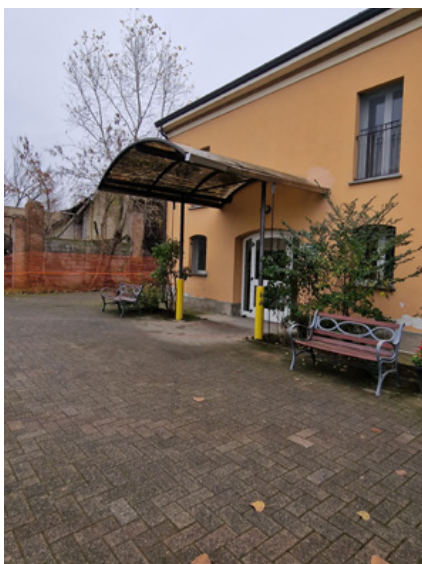
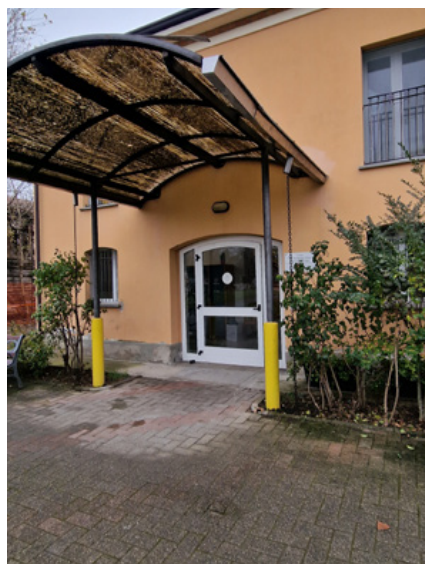
## Documentazione fotografica

| L'accesso si costituisce di una porta vetrata, da posizionare ad entrambi i battenti dispositivo che permetta anche a persona ipovedente l'immediata individuazione della superficie trasparente. La vetrofania applicata rende discretamente individuabile la superfici trasparente. | | | | | |

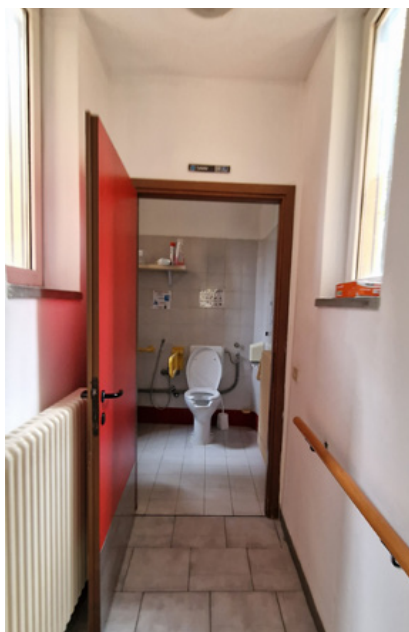
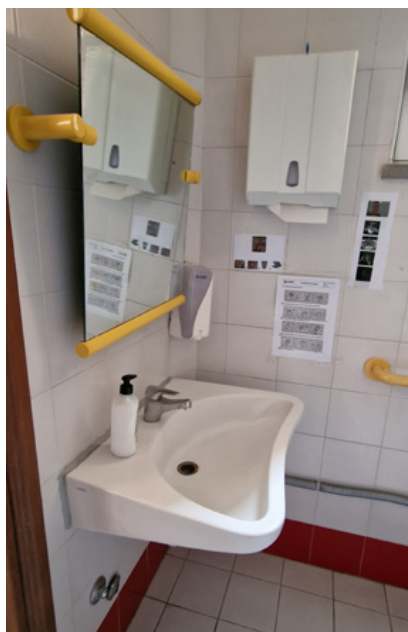
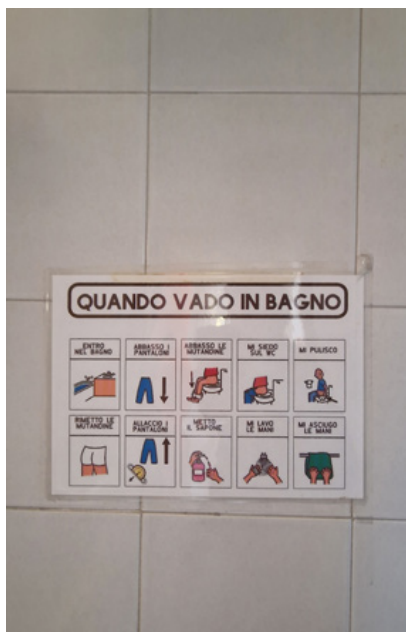
## Documentazione fotografica

Tipologia di adeguamenti necessari: *presente un bagno accessibile ad entrambi i livelli, da applicare targhetta identificativa.*
