Comune di  
**FIORENZUOLA D'ARDA**  
Provincia di Piacenza

**P E B A**

**Piano  
Eliminazione  
Barriere  
Architettoniche**

**Schede edifici**

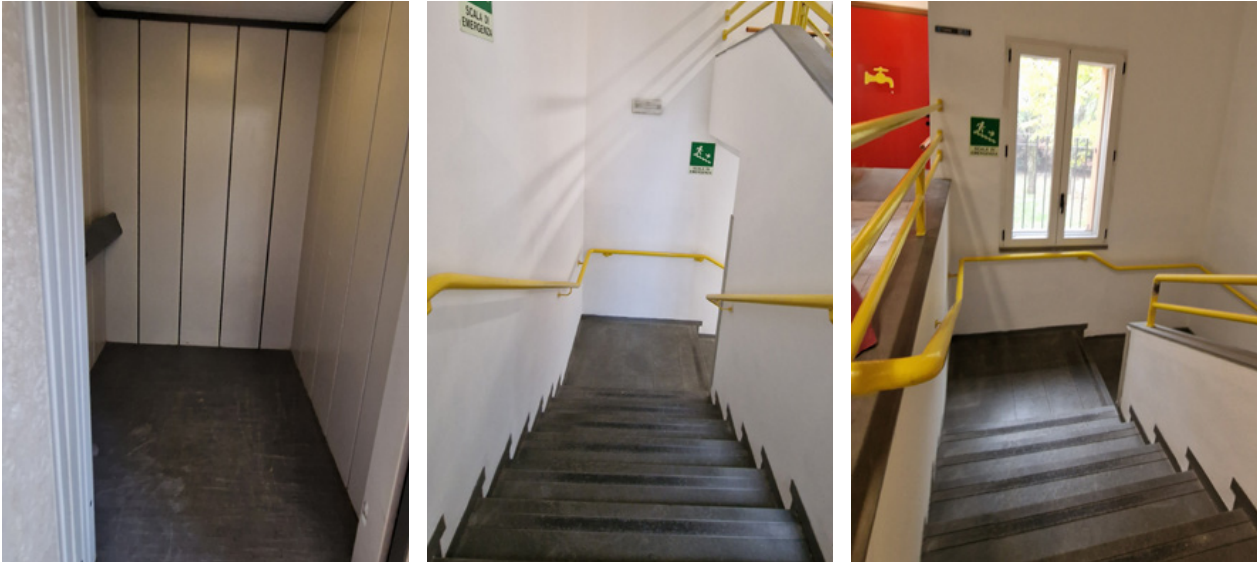
| 3.2 Collegamenti verticali | | | | | | | |
|---|---|---|---|---|---|---|---|
| Le scale comuni interne non sono dotate di segnalazione pedotattile di fine ed inizio scala, da dotare le bottoniere dell'ascensore di caratteri in braille. | | | | | | | |

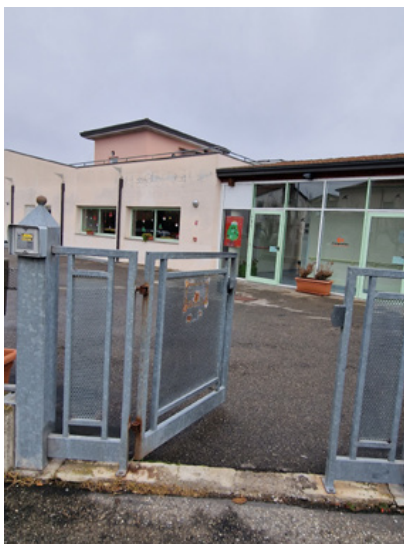
| <i>Ad altezza limite il citofono.</i> | | | | | |

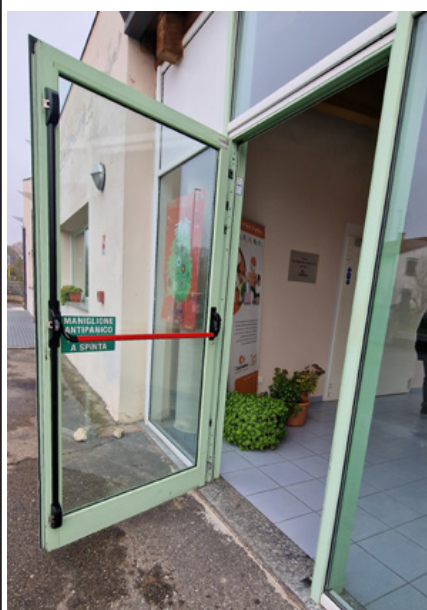
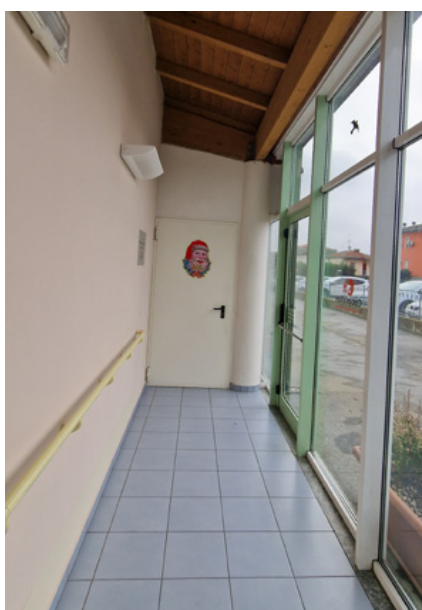
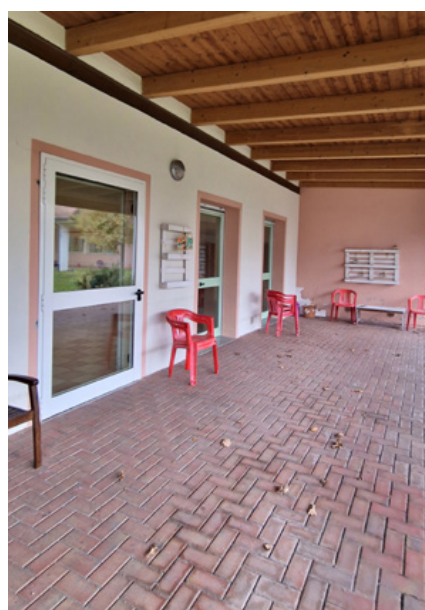
*La struttura prevede un iniziale ingresso comune ai due centri, da raccordare il dislivello alla soglia e da segnalare la superficie trasparente anche a persona ipovedente, le indicazioni orientano l'utente agli accessi dei due Centri, da apporre vetrafanie all'ingresso anche del Centro "San Rocco"*

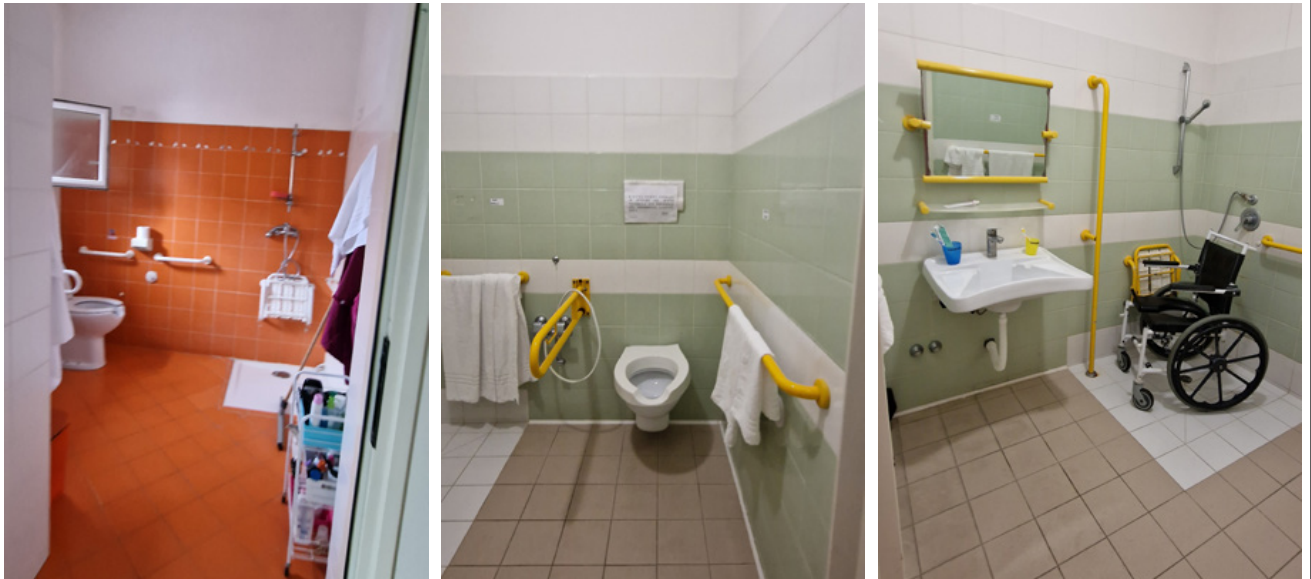
| 4 Interno edificio | | | | | | | |
|---|---|---|---|---|---|---|---|
| Tipologia di adeguamenti necessari: <i>da apporre targhetta di bagno accessibile ai servizi igienici negli spazi comuni di entrambi i centri.</i> | | | | | | | |

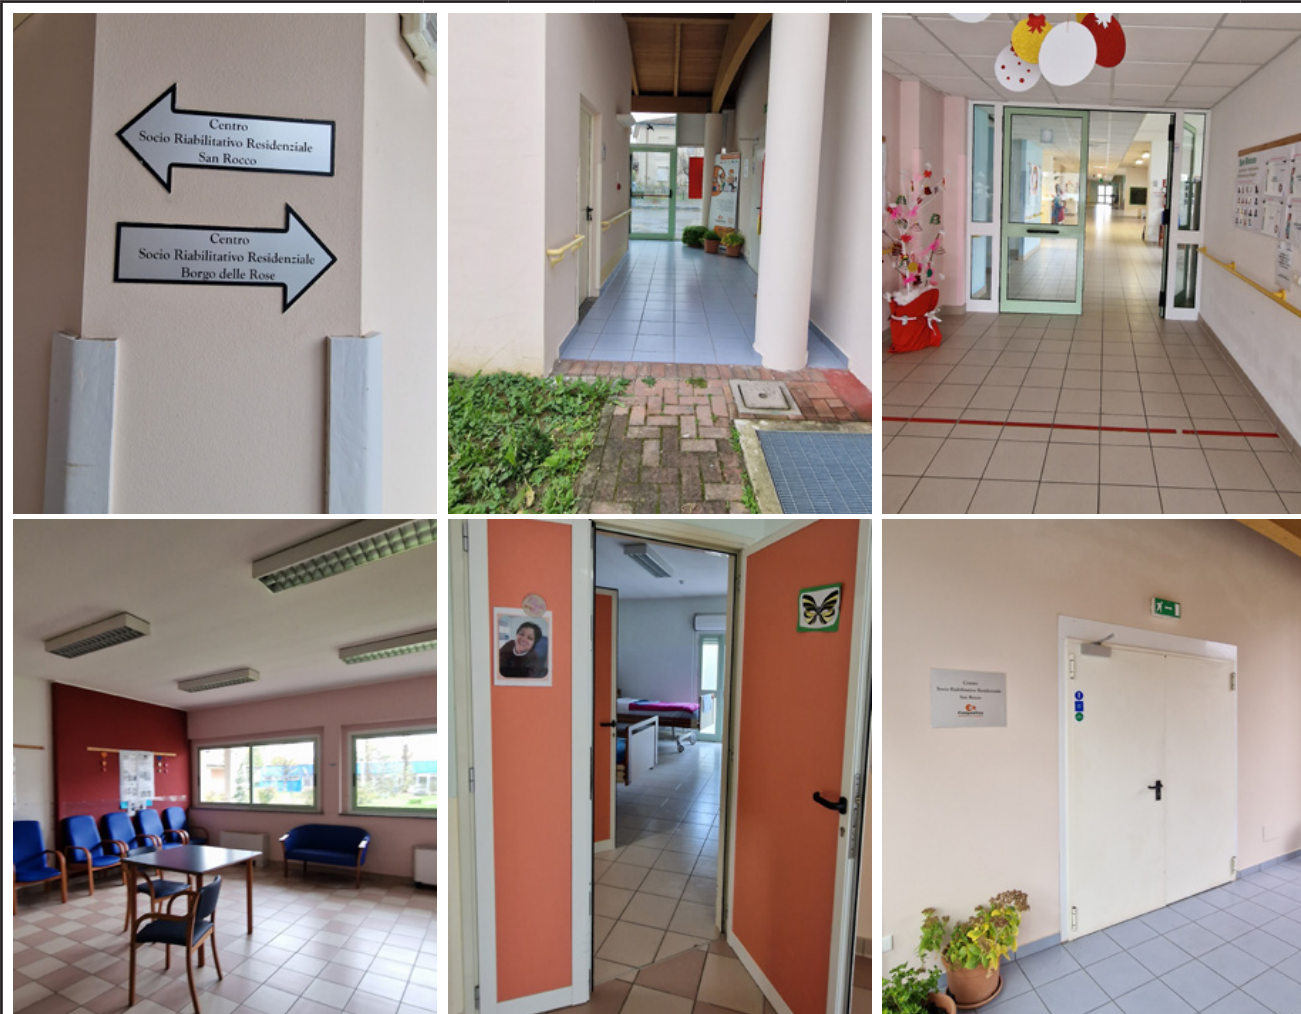
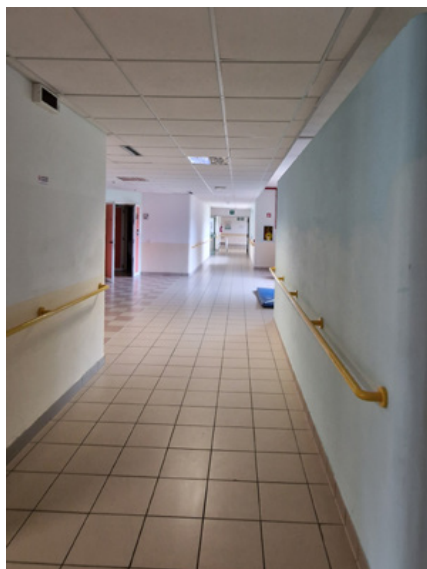
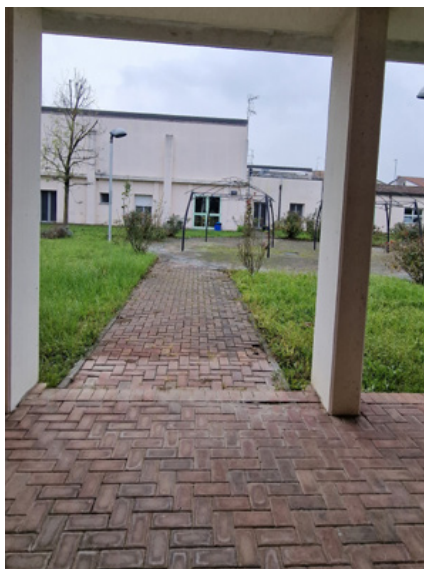
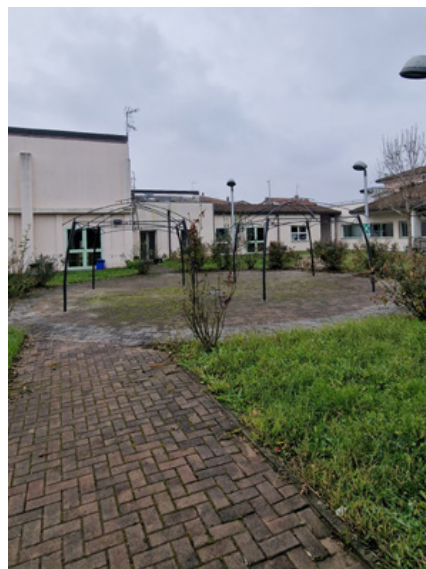
*Necessario apporre a tutte le porte vetrate presenti negli spazi comuni segnalazione che permetta anche ad utente ipovedente l'immediata individuazione delle superfici trasparenti. Alcuni pilastri negli spazi comuni, non in contrasto con il fondo potrebbero risultare di difficile individuazione per utente ipovedente.*

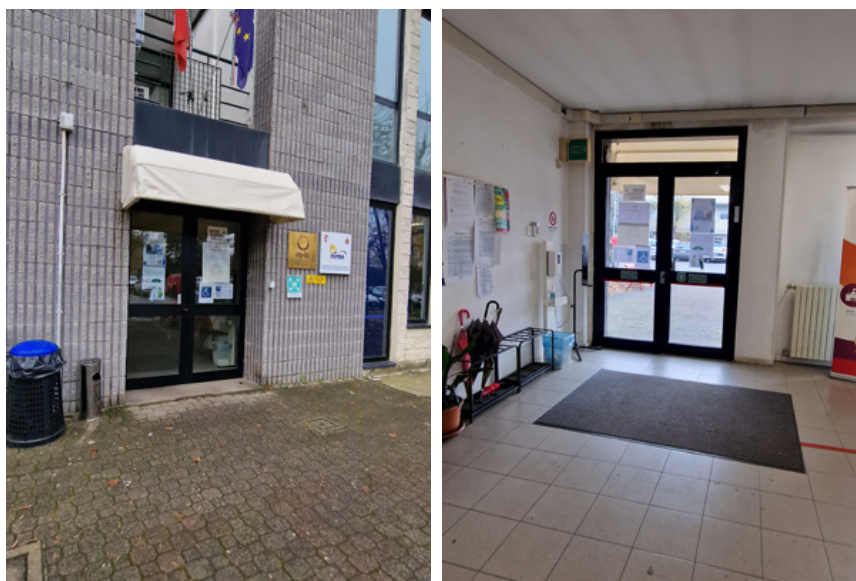
| <i>L'accesso si costituisce di una porta vetrata, fogli informativi rendono individuabile la superficie trasparente. Il vetro arriva sino al pavimento, la tipologia d'infisso è comunque tale da garantire assoluta solidità anche in caso di urti con una carrozzina. Da riposizionare il citofono, da raccordare il dislivello alla soglia e incassare lo zerbino.</i> | | | |

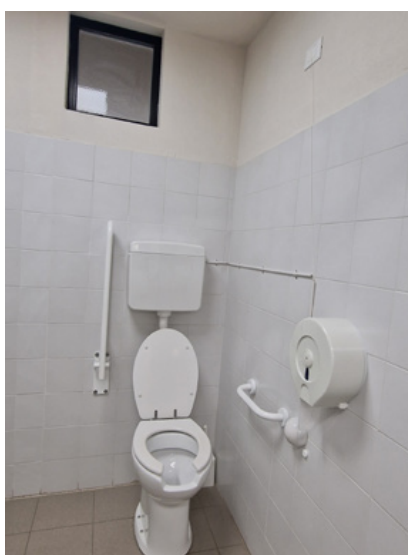
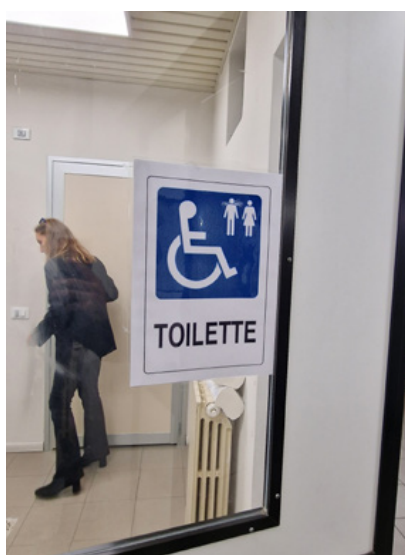
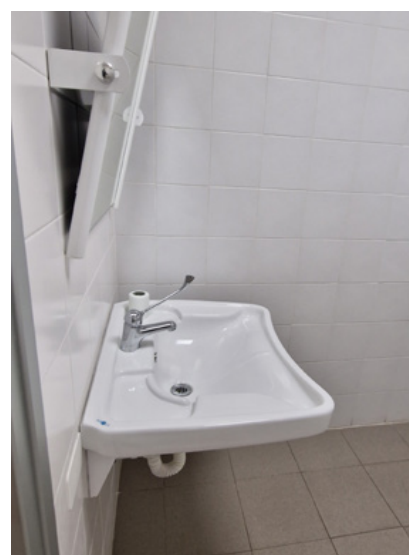
Tipologia di adeguamenti necessari: *presente un bagno accessibile al piano terra, per innalzare ulteriormente il livello di accessibilità si potrà realizzare un bagno accessibile anche al primo piano.*

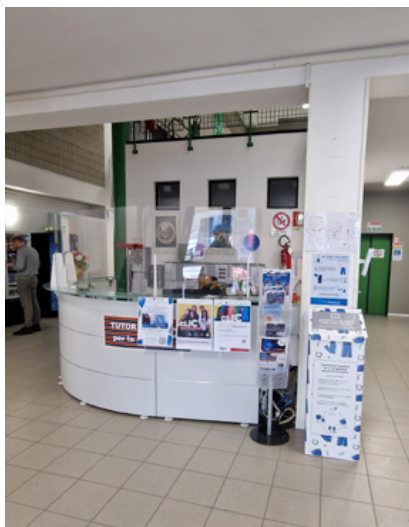
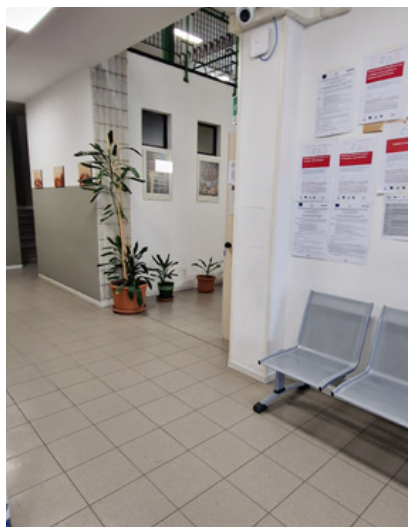
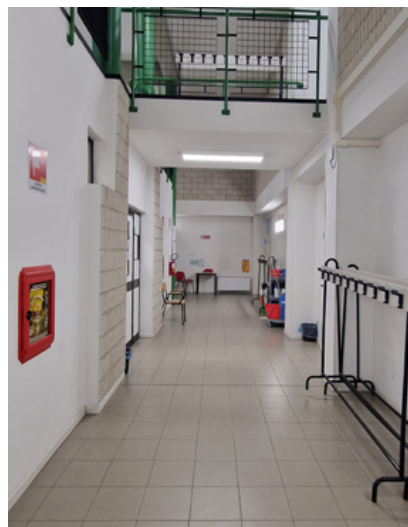
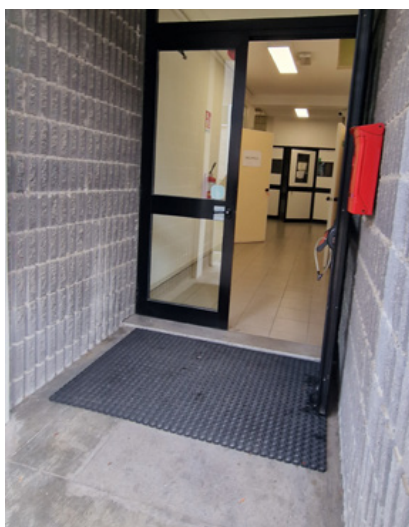
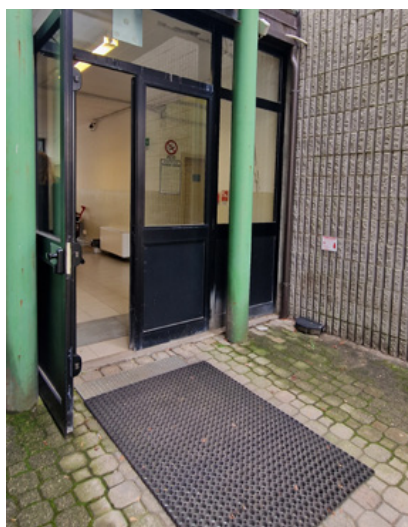
*Necessario apporre a tutte le porte vetrate presenti negli spazi comuni segnalazione che permetta anche ad utente ipovedente l'immediata individuazione delle superfici trasparenti. La cartellonistica/ segnaletica puo' essere implementata con cartelli CAA (Comunicazione Alternativa Aumentativa) utili per persone con disturbi dello spettro autistico, ipovedenti o persone di lingua straniera. La porta laterale utilizzata per raggiungere la struttura con i laboratori, al pari dell'accesso di quest'ultima, necessita di segnalazioni alle superfici trasparenti, da incassare lo zerbino e da ricordare la soglia.*

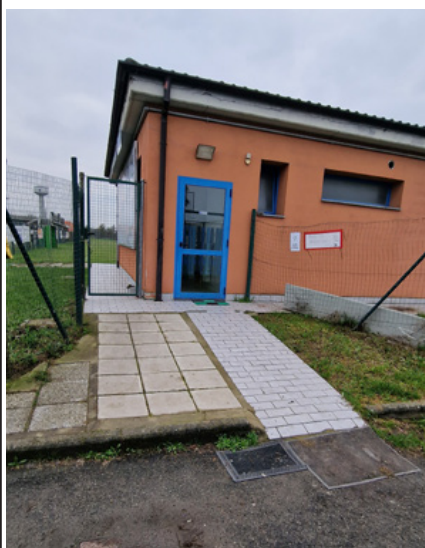
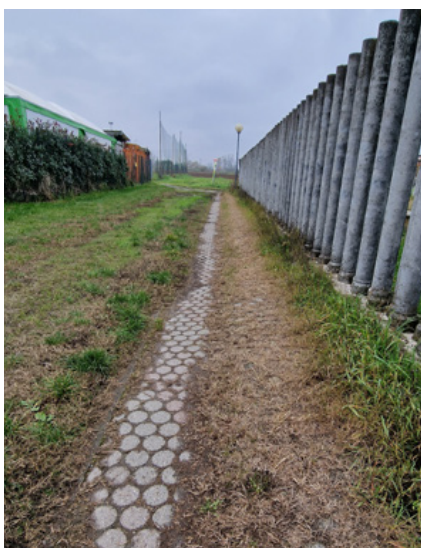
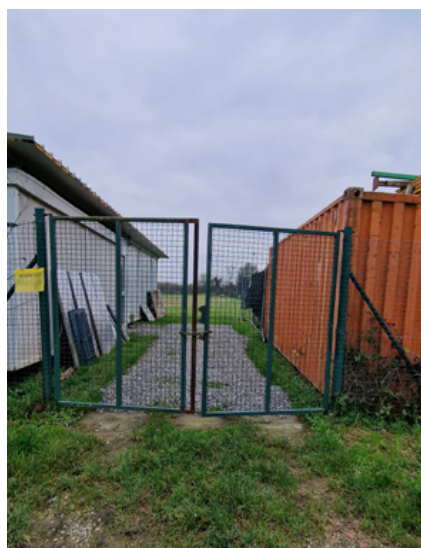
| <i>L'ingresso atleti non presenta evidenti criticità, diversamente dall'accesso per il pubblico, inaccessibile a partire dal percorso di avvicinamento esterno, con pendenza trasversale superiore all'1% e mal mantenuto, da realizzare inoltre collegamento pavimentato sino all'ingresso per il pubblico.</i> | | | |

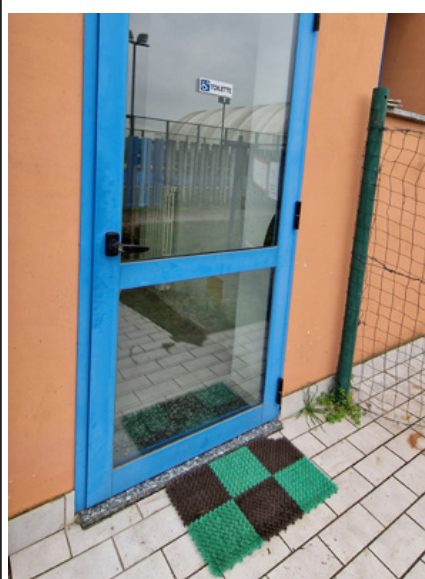
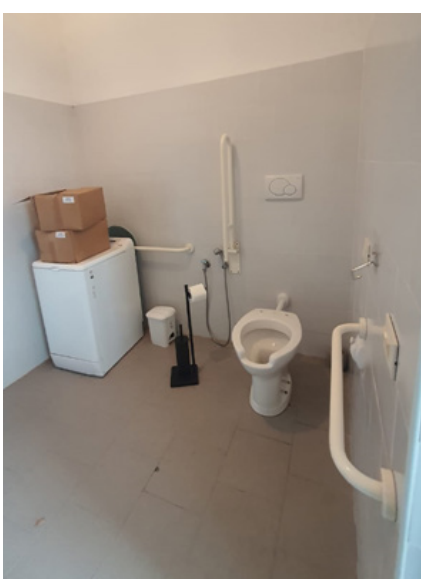
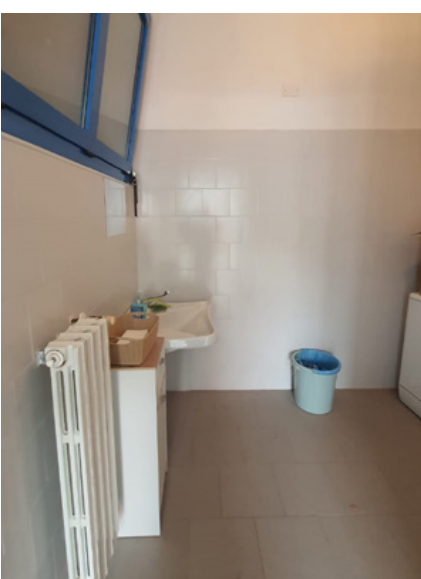
Tipologia di adeguamenti necessari: *la porta esterna di accesso al bagno per il pubblico presenta dislivello alla soglia, zerbino non incassato e superficie trasparente non segnalata ad ipovedente.*

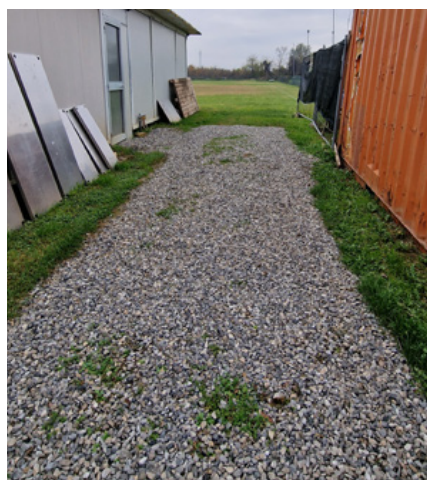
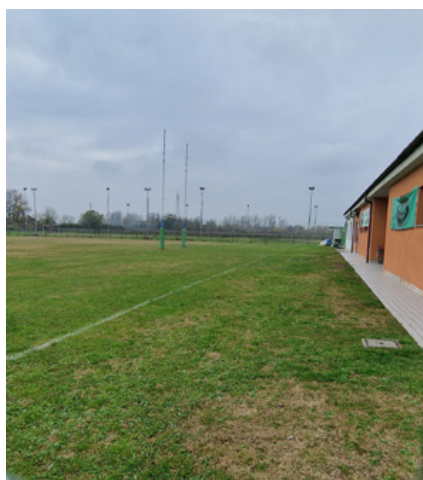
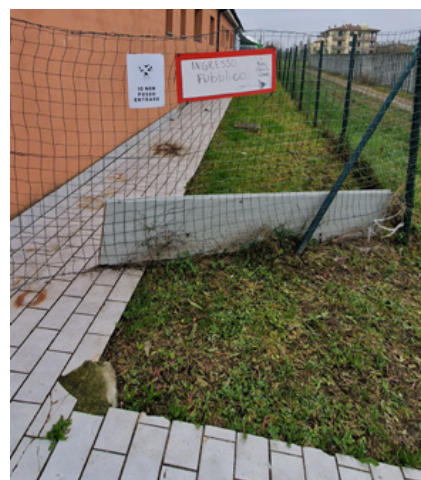
| La finitura del percorso è degradata, sconnessa o sdruciolevole? | | | | | <input checked="" type="checkbox"/> Sì |

*Necessario realizzare un percorso pavimentato interno che consenta al pubblico con fragilità di accedere in autonomia comprese aree per lo stazionamento e movimentazione della carrozzina.*

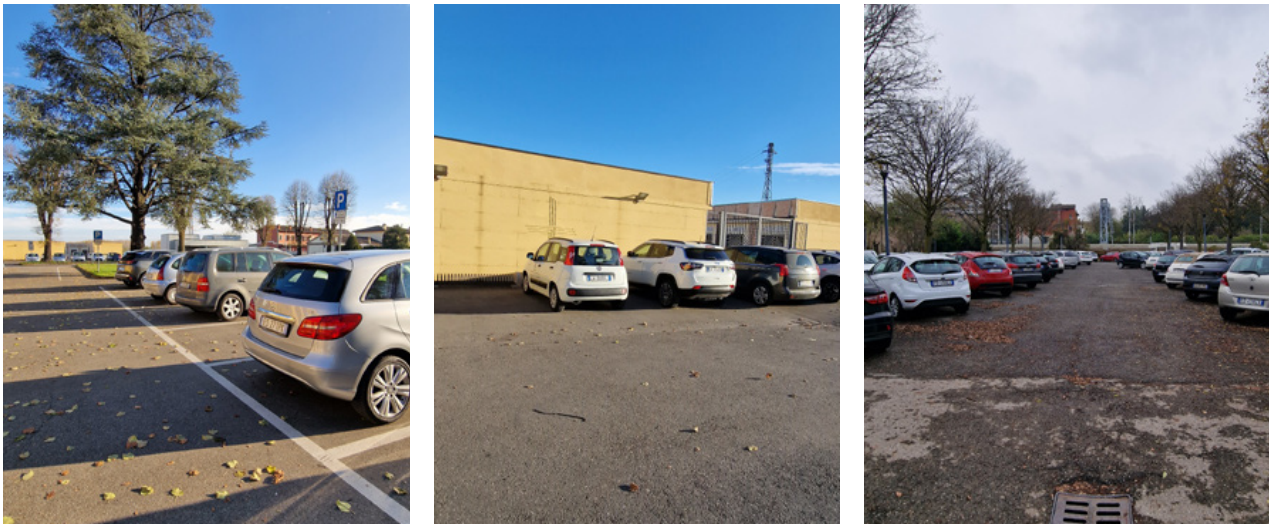
| Opportuno realizzare uno stallo riservato in corrispondenza dell'ingresso principale, dell'ingresso dell'ampliamento e nel parcheggio antistante. | | | | | |

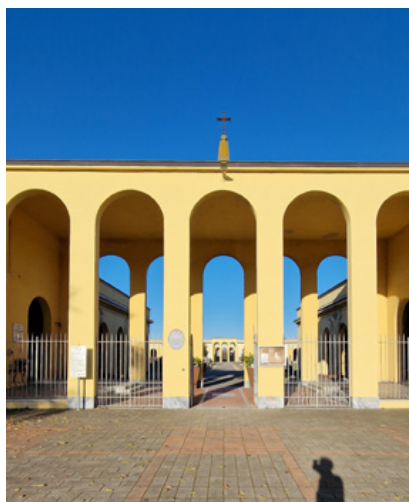
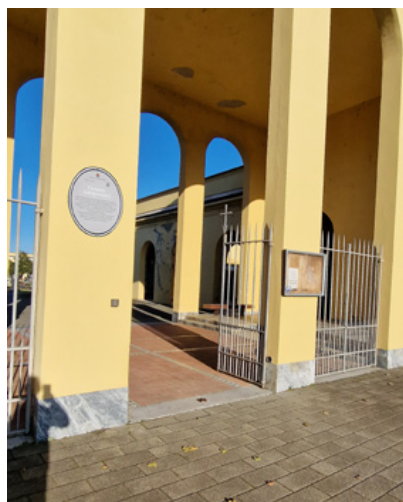
| L'accesso non presenta criticità. | | | | | |

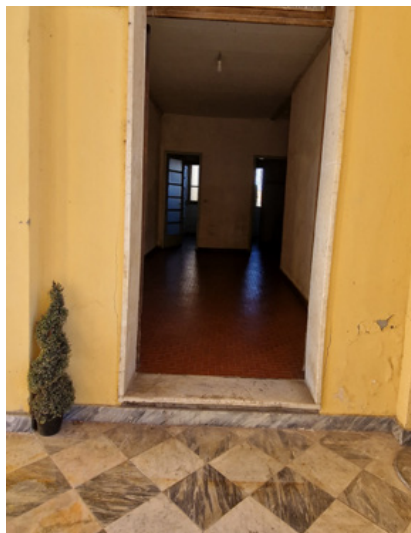
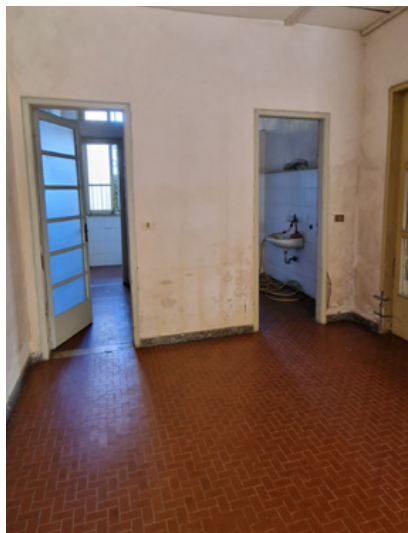
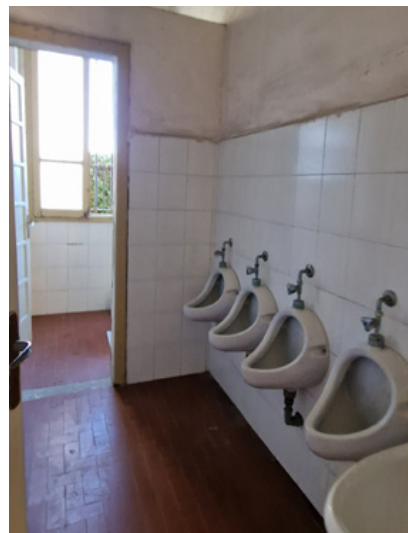
#### Documentazione fotografica

Tipologia di adeguamenti necessari: *necessario realizzare almeno un bagno accessibile nel blocco bagni esistente, compreso raccordo alla soglia.*

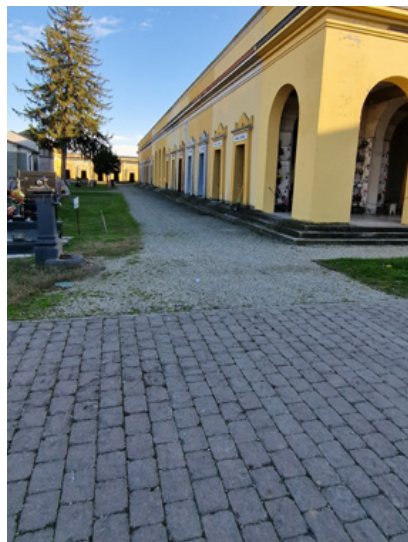
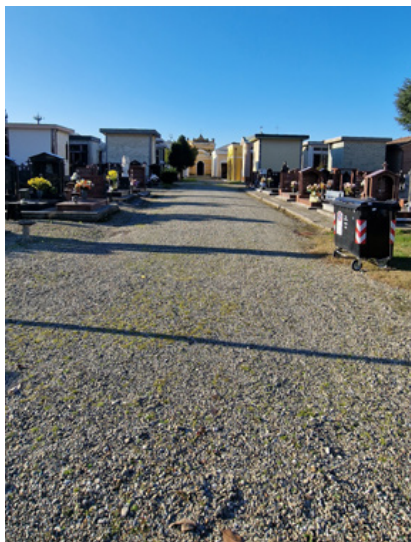
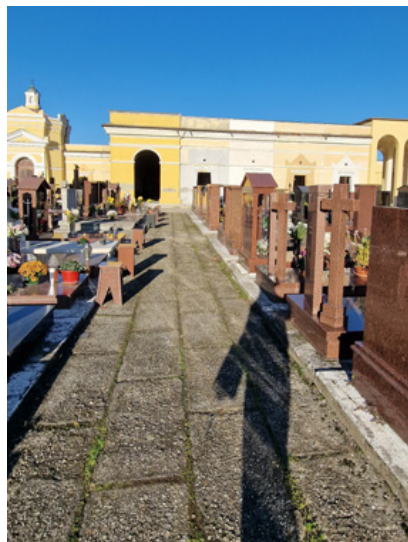
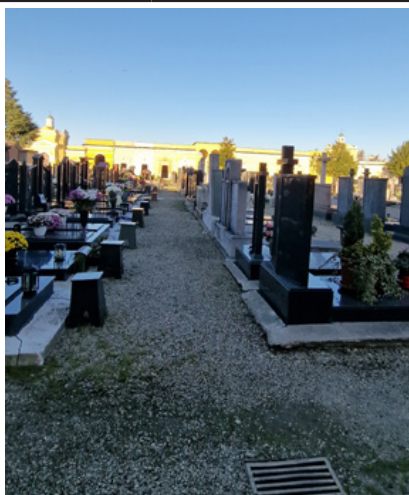
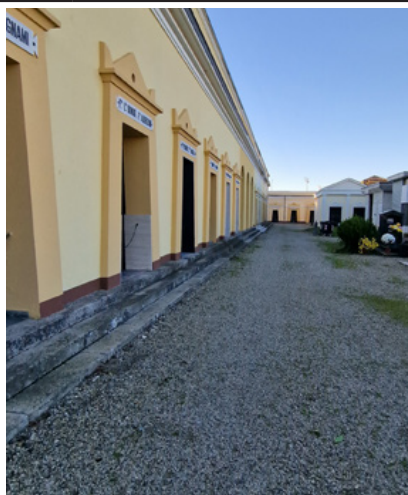
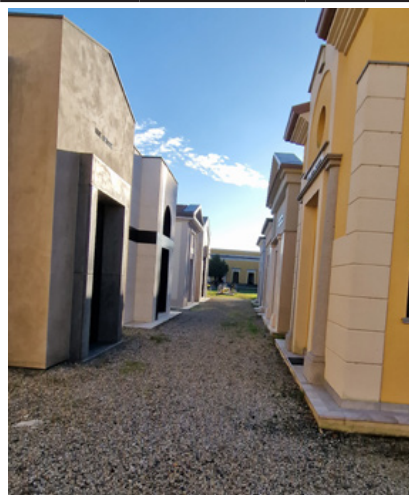
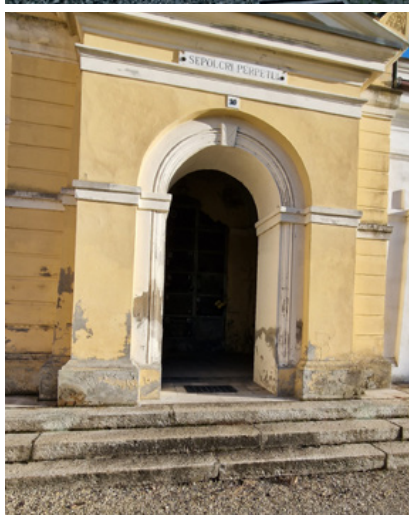
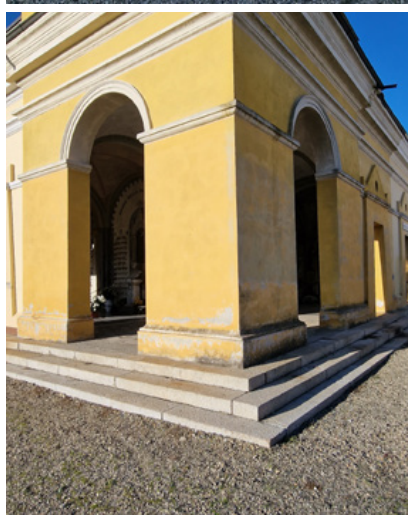
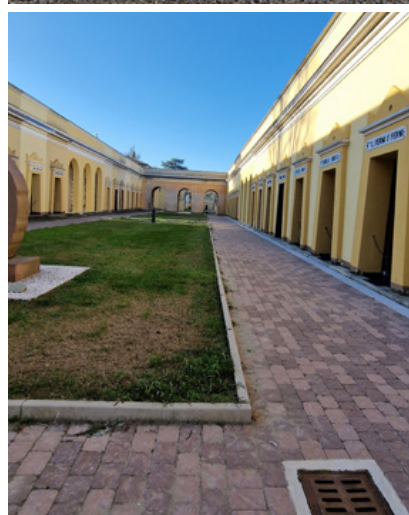
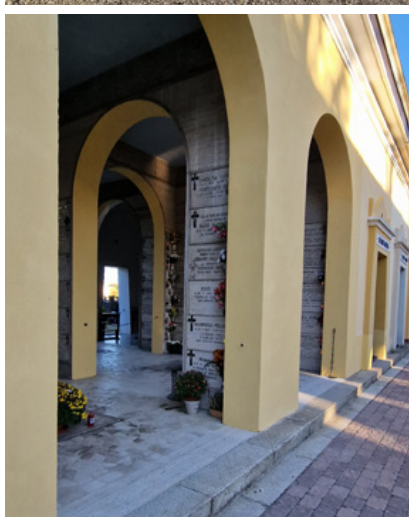
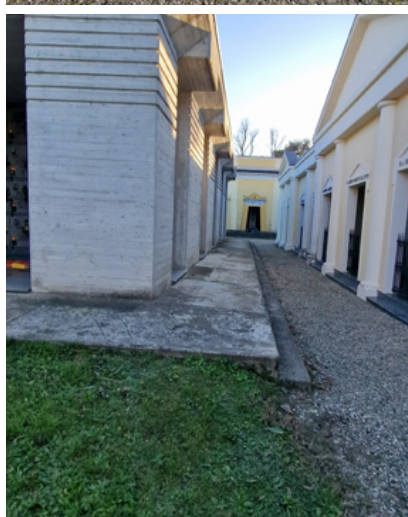
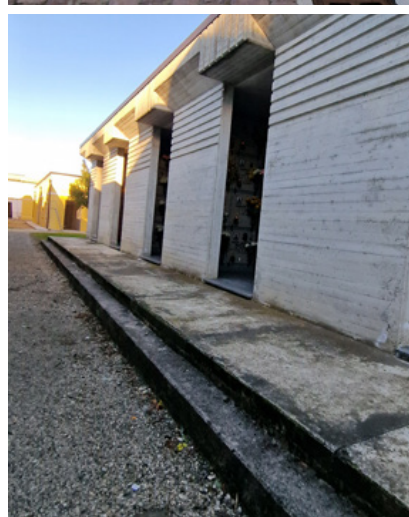
Documentazione fotografia

*- Cartellonistica ed orientamento assente, necessario garantire l'orientamento dell'utenza, si potrà ipotizzare l'installazione di una mappa tattile generale all'ingresso, ausilio orientativo e conoscitivo in particolare per i disabili sensoriali ma utile strumento orientativo utilizzabile da chiunque, oltre al posizionamento di cartellonistica di dettaglio integrabile eventualmente con sistemi di wayfinding tramite app.*

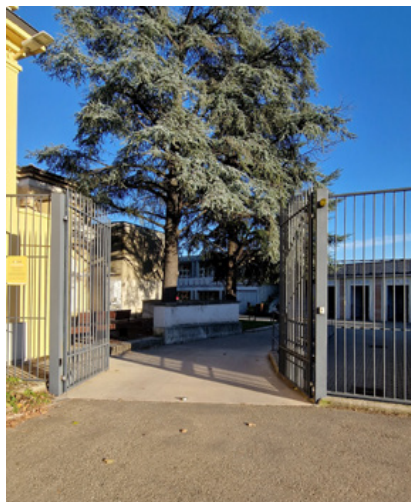
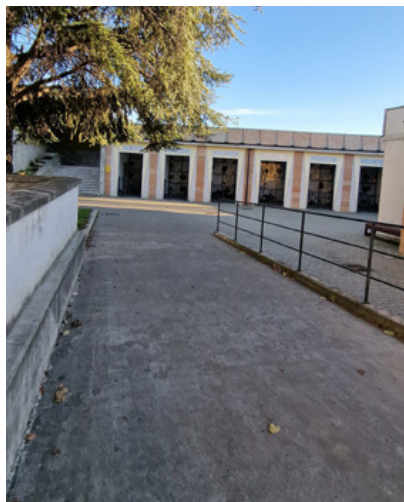
| L'installazione di un corrimano ad altezza 90 cm lungo la rampa successiva all'ingresso fungerebbe da facilitatore per persona con difficoltà di deambulazione. | | | |

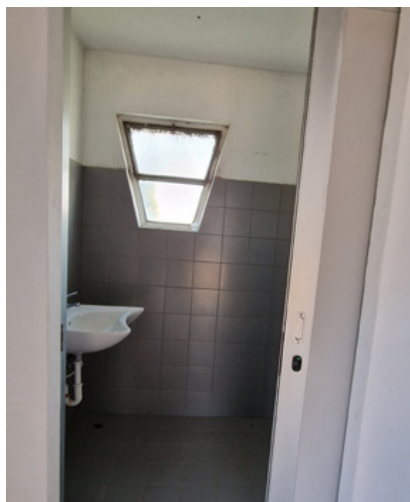
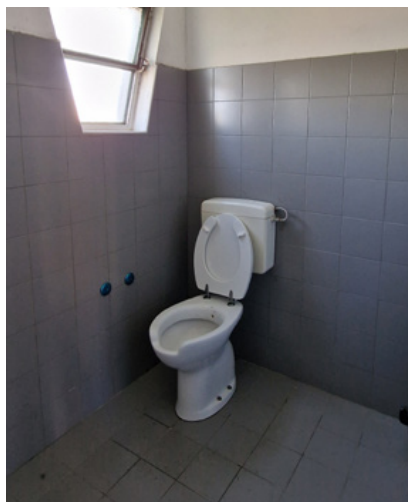
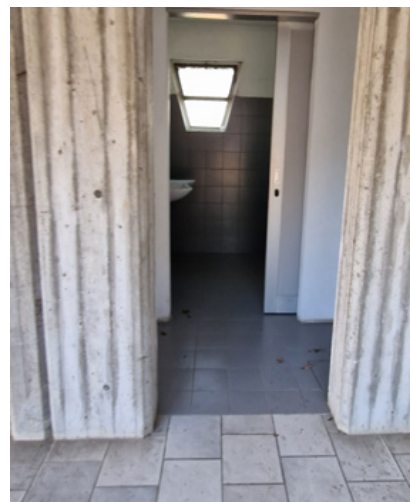
#### Documentazione fotografica

Tipologia di adeguamenti necessari: *assente targhetta identificativa, campanello d'emergenza e maniglione ribaltabile wc.*

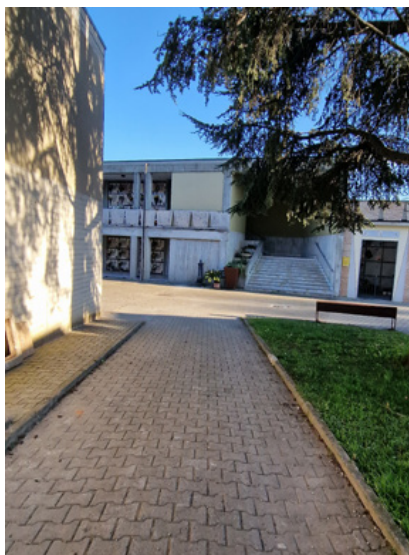
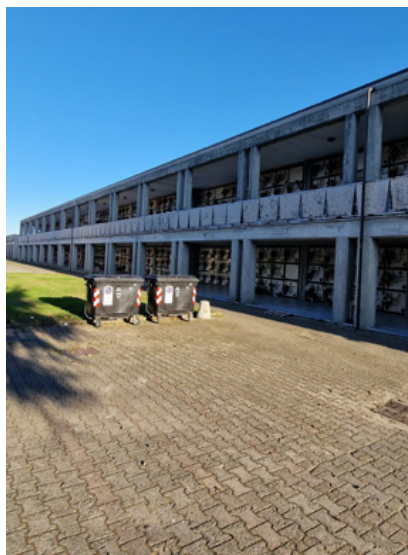
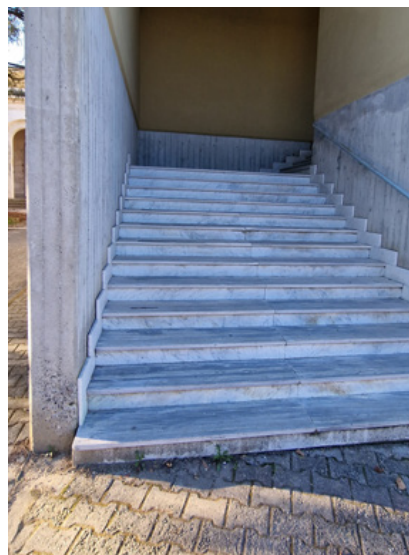
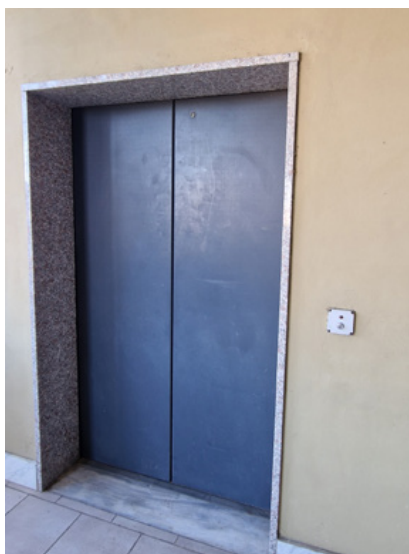
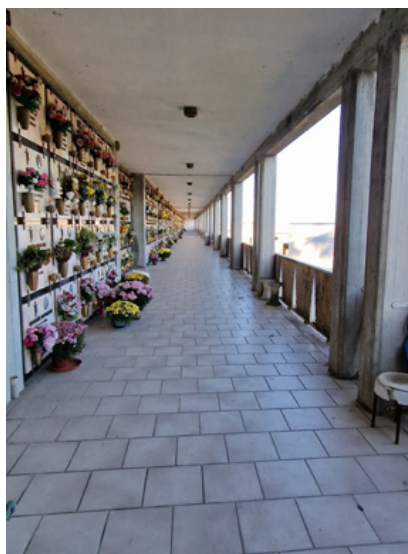
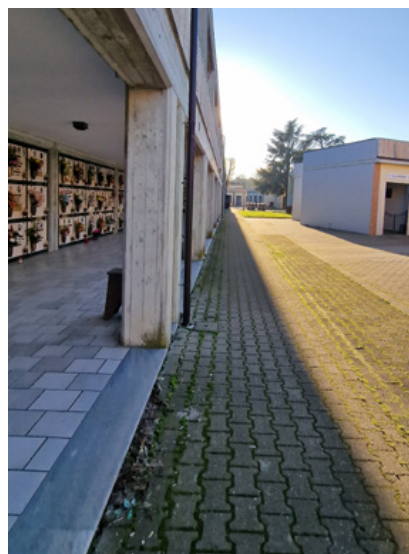
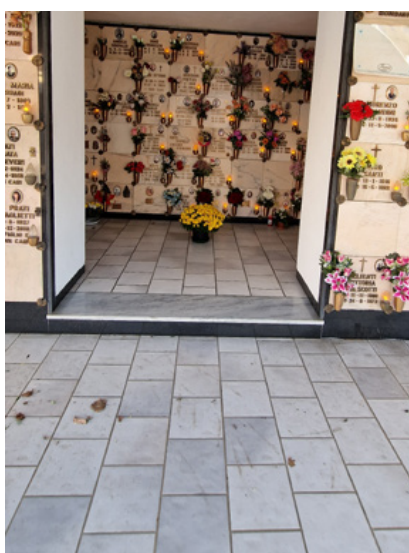
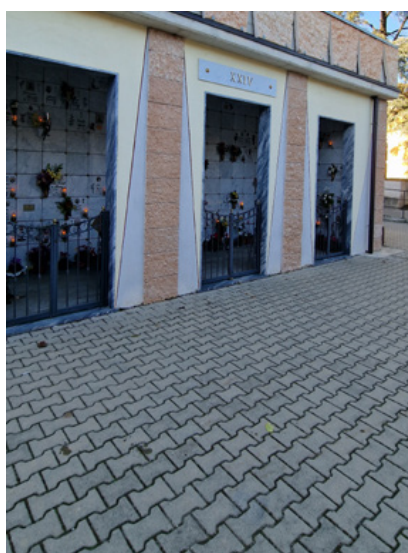
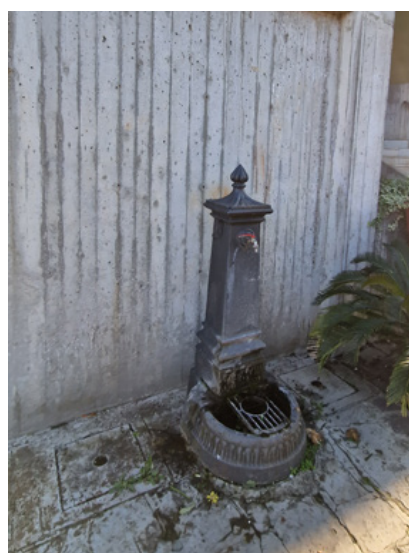
#### Documentazione fotografia

*In generale l'ampliamento del Cimitero presenta un ottimo livello di accessibilità in quanto tutti i percorsi risultano pavimentati. Da dotare le strutture di colombari su due livelli di corrimano ambo i lati in corrispondenza delle scale e di segnalazioni pedotattili, non è stato possibile verificare gli ascensori durante il sopralluogo, temporaneamente non funzionanti. Opportuno creare un maggior numero di raccordi tra il piano terra delle strutture di colombari ed i camminamenti adiacenti, nel blocco ovest è presente una sezione con gradino all'accesso. Gradini superiori a 2,5 cm sono presenti anche alla soglia d'accesso delle 24 strutture di colombari-cinerari al perimetro sud.*

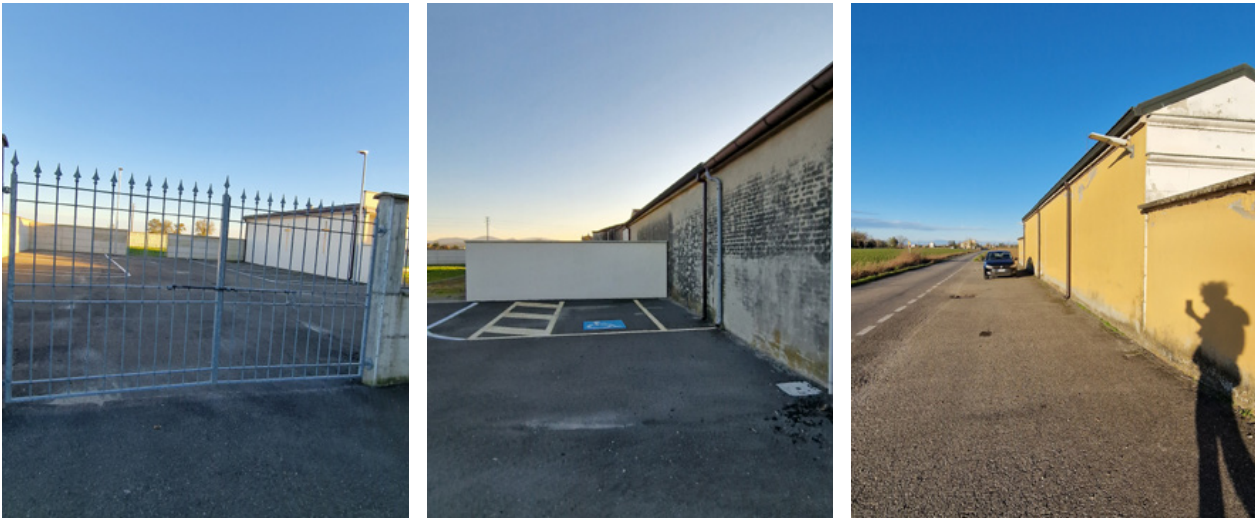
| <i>Presente uno stallo riservato nel parcheggio laterale, da dotare di segnaletica verticale; il cancello d'accesso deve essere mantenuto aperto. Possibile realizzare uno stallo riservato anche in corrispondenza dell'ingresso principale.</i> | | | | | |

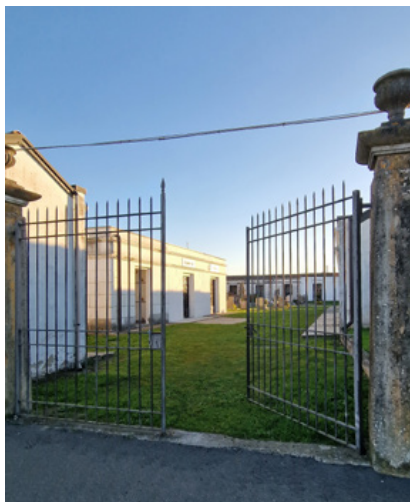
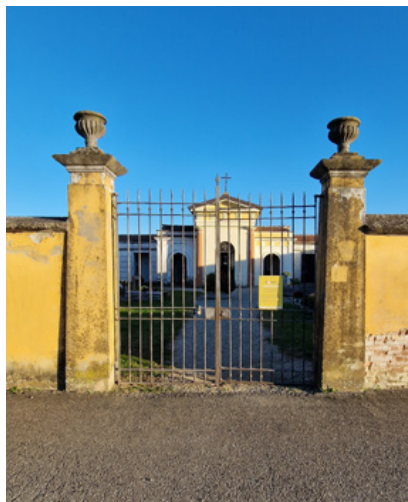
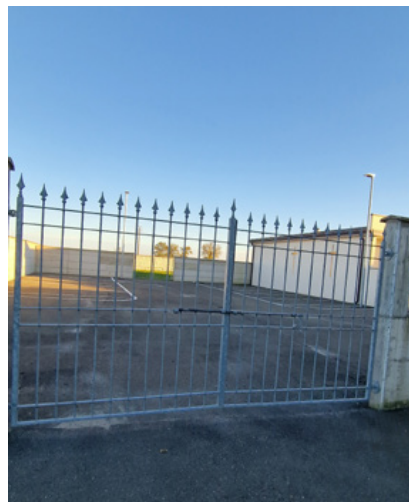
| <i>L'accesso principale non presenta criticità, gli ulteriori accessi, carrabili, possono risultare difficoltosi da aprire in autonomia da parte di utente con fragilità.</i> | | | | | |

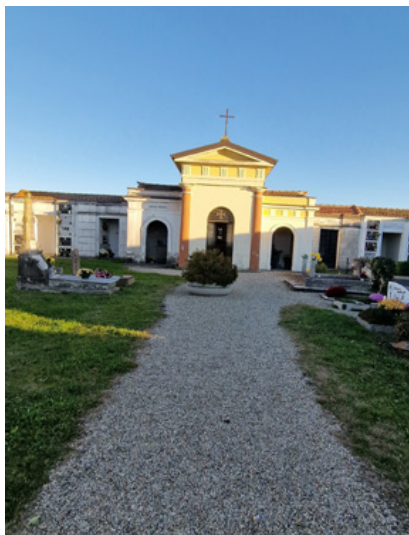
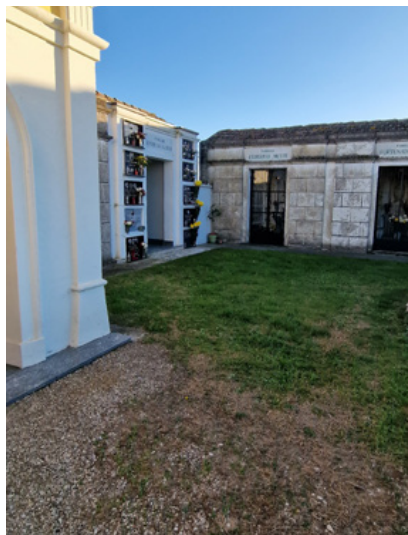
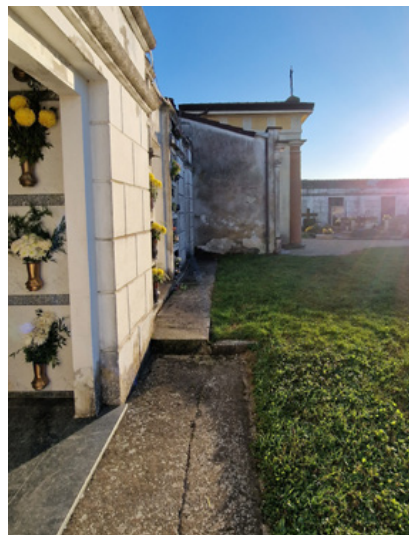
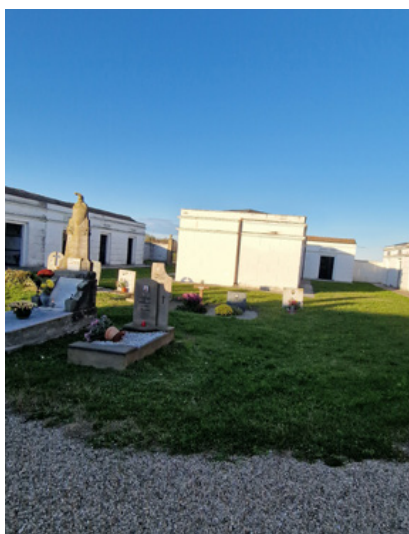
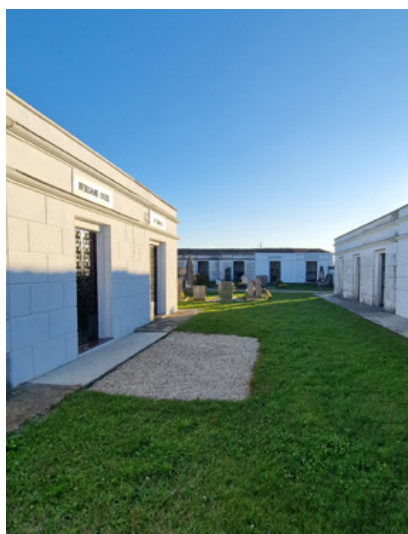
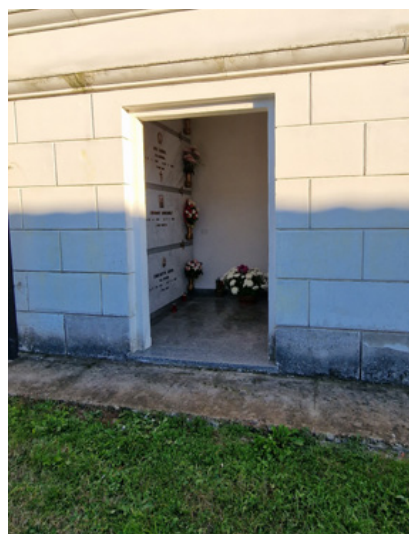
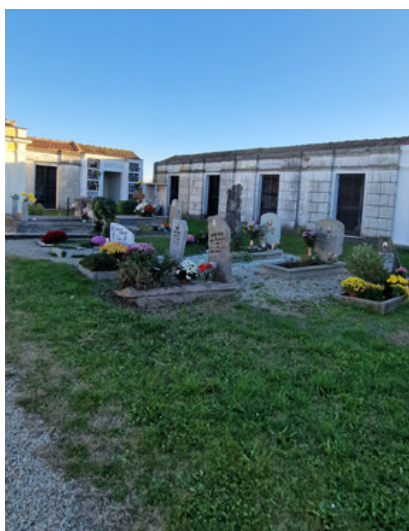
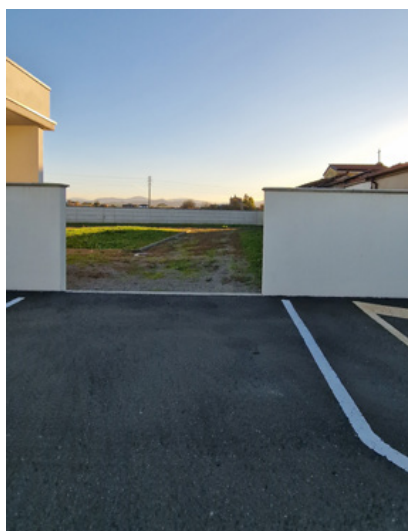
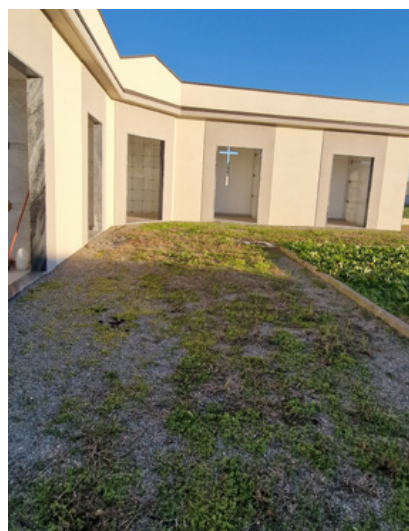
#### Documentazione fotografia

*In generale il cimitero presenta una limitata accessibilità, nessuno dei percorsi presenta finitura accessibile anche da parte di utente su carrozzina, ad eccezione di alcuni camminamenti in battuto di cemento al perimetro delle strutture di colombari, comunque da ampliare a 150 cm di larghezza. Opportuno procedere gradualmente alla realizzazione di percorsi pavimentati accessibili, alternativamente alla realizzazione di pavimentazioni artificiali o in pietra, si può ipotizzare l'impiego del calcestruzzo con adeguata rullatura e costipazione della stratigrafia del pacchetto e strato superficiale con pezzatura fine 1/3 mm permette di ottenere percorsi pienamente accessibili, senza alterare la permeabilità del suolo e permettendo opere di scavo eventualmente necessarie per procedere alle sepolture.*
