Comune di  
**FIORENZUOLA D'ARDA**  
Provincia di Piacenza

**Piano  
Eliminazione  
Barriere  
Architettoniche**

**Schede spazi pubblici e percorsi**

**Studio Bottani**  
Servizi tecnici  
Ingegneria e Architettura

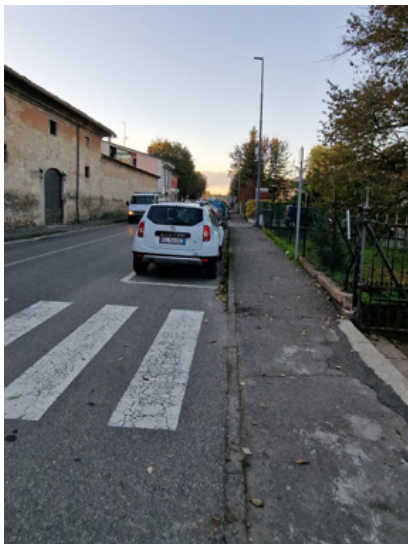
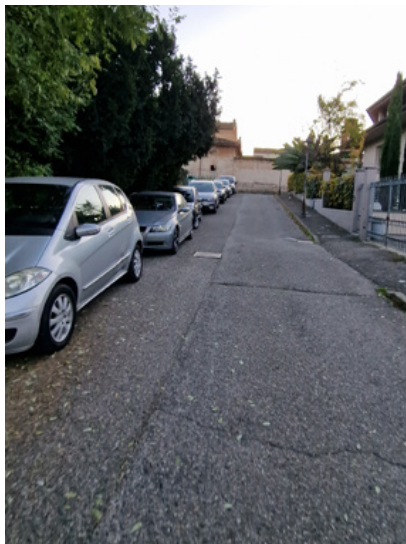
| Opportuno realizzare uno stallo riservato lungo Via Roma o in alternativa in Via San Francesco. | | | |

| Ambito | Criticità rilevata | Possibile intervento risolutivo | Rif. normativi | Stima Costo | Intervento realizzato |
|---|---|---|---|---|---|
| Parcheggi | Assenza stallo riservato | Realizzazione di stallo riservato | D.P.R. n. 495/1992 e s.m.i. | 400,0 € | |

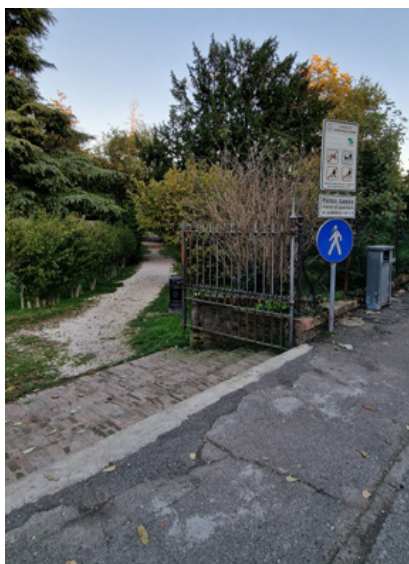
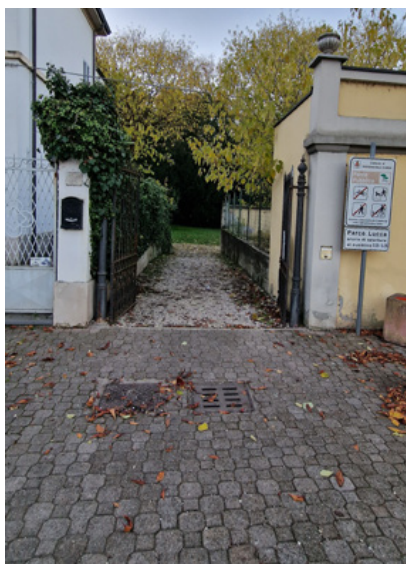
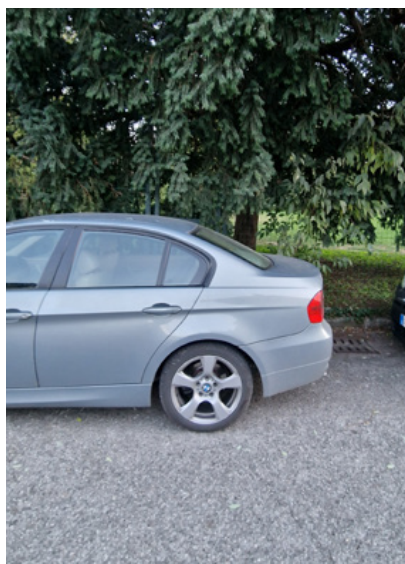
| L'accesso principale del Parco su Via Roma non risulta accessibile, dotato di scalinata, risulta discretamente accessibile l'accesso da Viale Cairoli, seppur con percorso in pendenza successivo all'accesso, all'interno di un futuro progetto di valorizzazione del Parco si potrà realizzare un ulteriore accesso su Via San Francesco perchè il Parco funga da elemento di connessione tra parti diverse della città anche per utenti con fragilità. | | | |

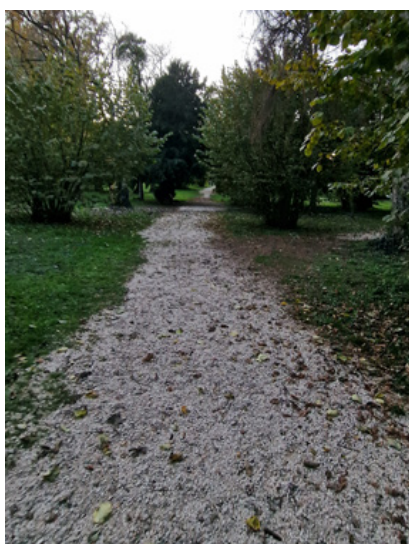
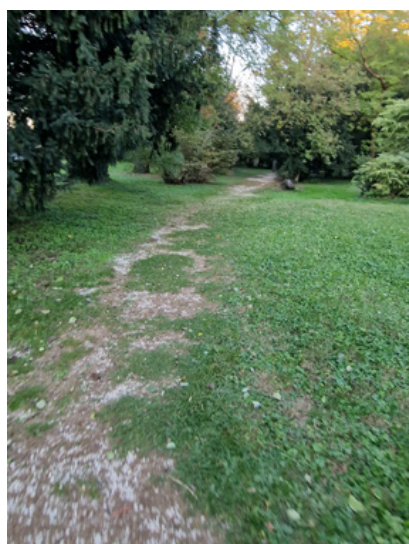
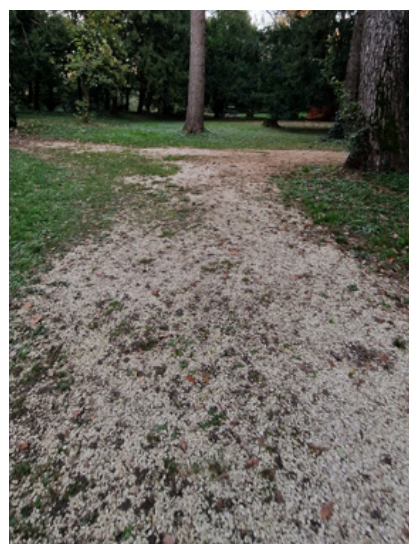
### Documentazione fotografica

Non sempre i camminamenti risultano chiaramente definiti, inoltre risultano realizzati in ghiaia, finitura poco o per nulla accessibile per utente su carrozzina, possibile realizzare percorsi in calcestruzzo con adeguata rullatura e costipazione della stratigrafia del pacchetto e strato superficiale con pezzatura fine 1/3 mm al fine di consentire anche ad utente su sedia a ruote l'accesso all'area e la piena partecipazione sociale. Opportuno realizzare cigli rialzati per garantire l'orientamento anche di utente non vedente.

| Ambito | Criticità rilevata | Possibile intervento risolutivo | Rif. normativi | Stima Costo | Intervento realizzato |
|---|---|---|---|---|---|
| Accessi & percorsi | Camminamenti del Parco in ghiaia poco per nulla accessibili da parte di utente su carrozzina | Realizzazione percorso pedonale in calcestre ed aree di stazionamento e movimentazione in prossimità degli elementi di arredo (ipotesi iniziale solo anello circolare esistente) | DM 236/89 8.2.1 | 42.000,0 € | |

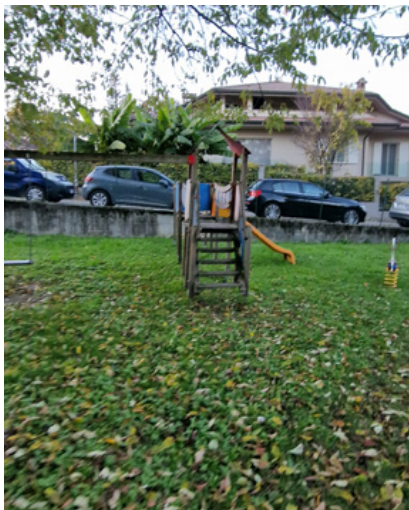
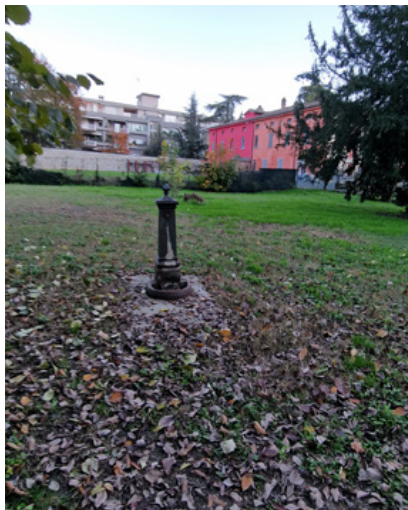
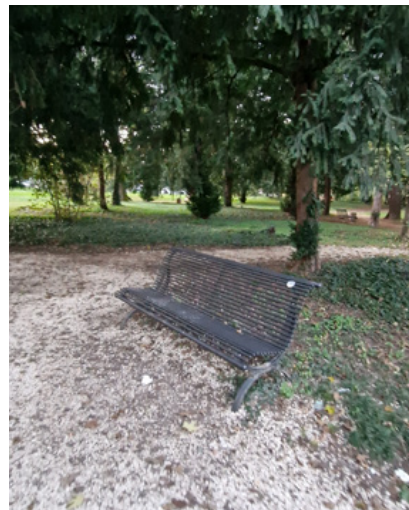
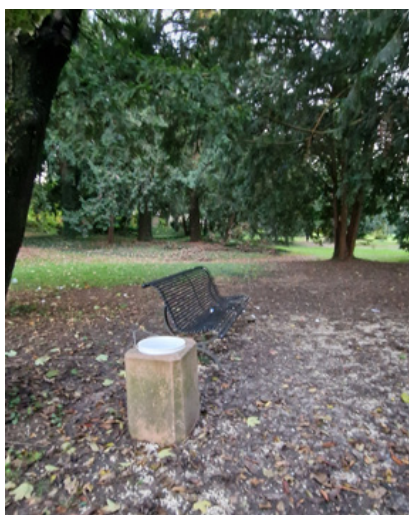
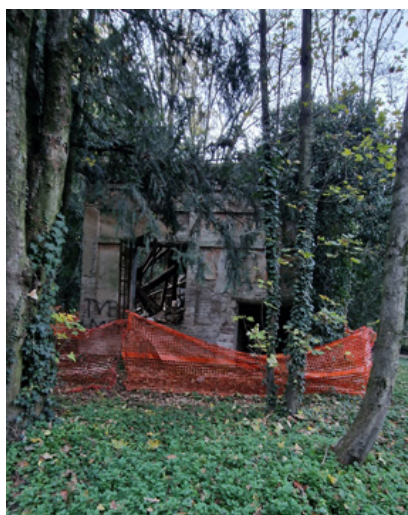
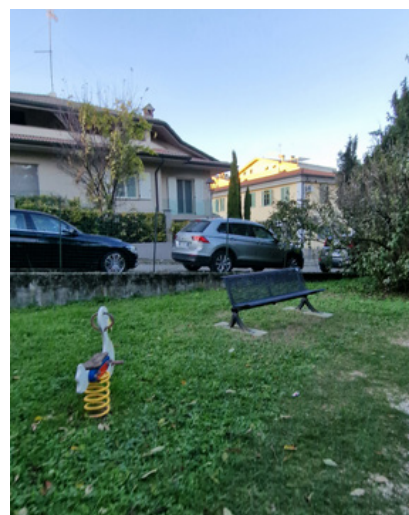
#### Documentazione fotografica

Il Parco risulta solo parzialmente valorizzato, possibile incrementare significativamente gli arredi ed attrezzature presenti, al fine di garantire una maggiore vivibilità e benessere ambientale. Le attrezzature ludiche sono implementabili realizzando anche un'area giochi inclusiva, realizzata in piano con

*finitura in gomma colata o mattonelle antitrauma, collegata ai percorsi pedonali ed attrezzata con attrezzi ludici inclusivi. Necessario poi che la fontanella (possibile realizzare più punti acqua) sia resa raggiungibile anche da utente su carrozzina, la realizzazione di aree pavimentate in fianco alle panchine, queste da collocare a lato dei percorsi, permetterebbe a persona su sedia a ruote la sosta e la possibilità di una piena partecipazione sociale. Al netto dei vincoli esistente è da valutare la possibilità di illuminare almeno una parte dei percorsi.*

| Ambito | Criticità rilevata | Possibile intervento risolutivo | Rif. normativi | Stima Costo | Intervento realizzato |
|---|---|---|---|---|---|
| Arredi e attrezzature | Arredo urbano implementabile | Fornitura e posa di n. 5 nuove panchine complete di schienale e braccioli complete di area laterale libera pavimentata per stazionamento carrozzina (150x110 cm) collegate ai percorsi | -- | 3.800,0 € | |

| Principali criticità rilevate | | | | | |
|---|---|---|---|---|---|
| Arredi e attrezzature | Arredo urbano implementabile | Fornitura e posa 4 tavoli da picnic da posizionarsi adiacentemente ai percorsi esistenti o collegati ai medesimi con camminamento accessibile da realizzarsi | -- | 3.400,0 € | |
| Arredi e attrezzature | Attrezzatura ludica implementabile con giochi accessibili anche a bambini con fragilità | Ipotesi installazione di 3 nuovi giochi accessibili completi di pavimentazione in gomma colata collegata ai percorsi | -- | 18.000,0 € | |

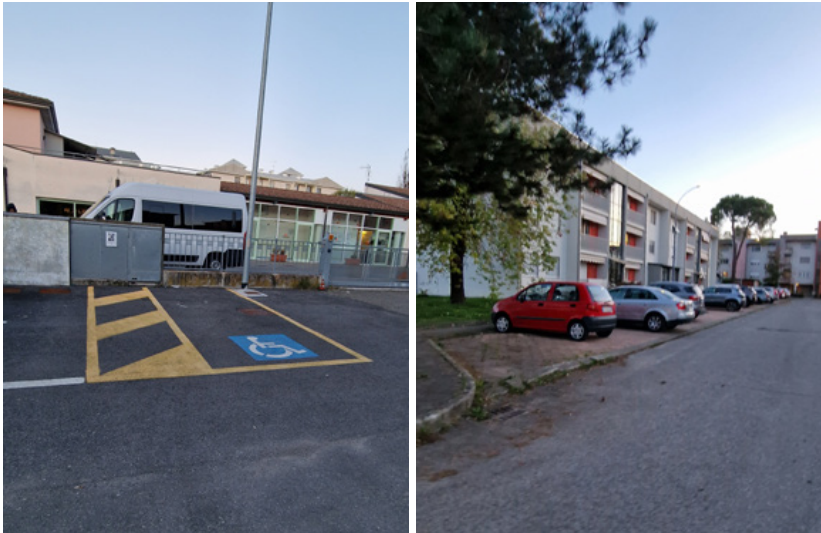
| Si veda la Scheda A25 - intervento su stallo in Via Montessori. Una volta migliorati e potenziati gli ulteriori accessi all'area sarà possibile realizzare stalli riservati anche in Via Mafalda di Savoia, Via Saffi. | | | | | |

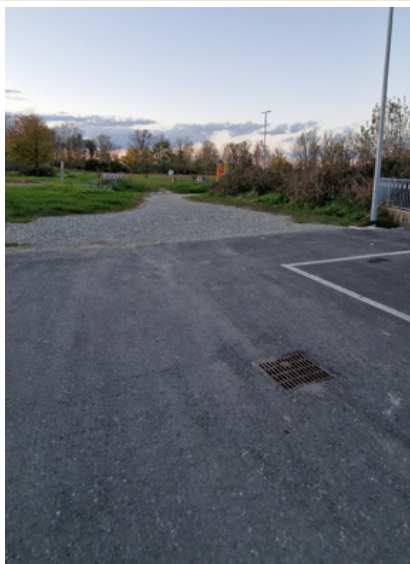
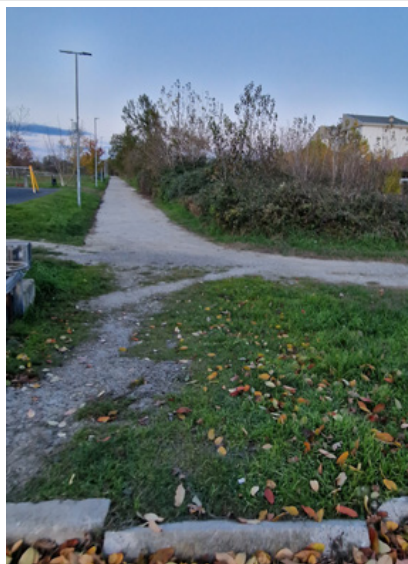
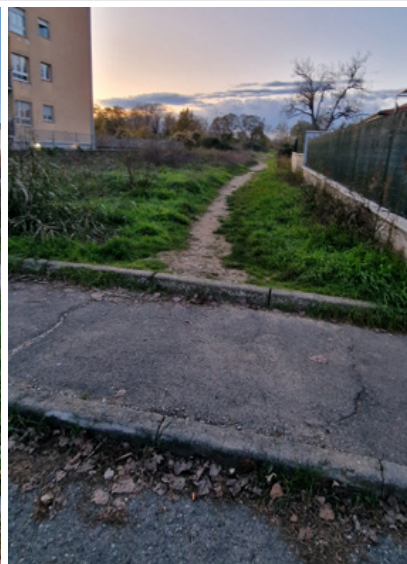
| L'accesso principale avviene da Via Maria Montessori, terminato il fondo in asfalto della via pubblica il percorso risulta in ghiaia, non accessibile per utente su carrozzina, possibile realizzare un fondo in battuto di cemento al pari del percorso rettilineo principale, importante garantire la possibilità d'accesso all'area anche provenendo da Via Lungo Arda, oggi assente. Il parco potrebbe essere maggiormente valorizzato implementando il numero di accessi, al fine di connaturarlo come elemento di connessione della città, ad oggi è presente un accesso inaccessibile da Via Mafalda di Savoia, la realizzazione degli ulteriori accessi si configura più come intervento di nuova realizzazione che come intervento di abbattimento di barriere architettoniche. | | | | | |

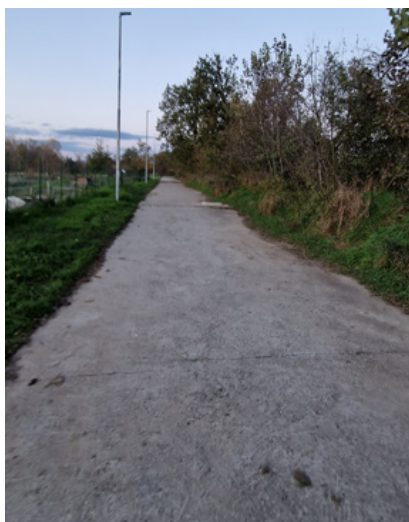
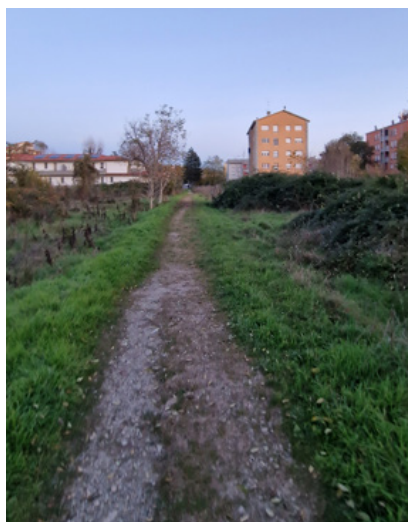
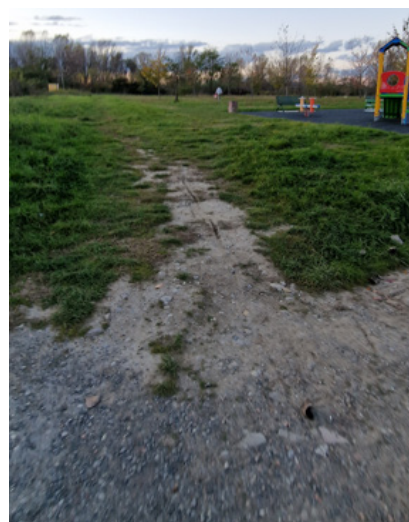
### Documentazione fotografica

*Il camminamento rettilineo principale risulta pavimentato, perfettamente accessibile, da raccordare meglio i dislivelli in corrispondenza dei sottoservizi, solo parzialmente interrati, necessario poi realizzare collegamenti migliori in corrispondenza degli accessi agli Orti ed all'area cani (qui da realizzare un'area pavimentata interna per garantirne l'accessibilità). Per innalzare ulteriormente il livello d'accessibilità, per offrire un utile guida naturale ad utente non vedente si potrà prevedere un ciglio sopraelevato di 10 cm dal calpestio e differenziato per materiale e colore dalla pavimentazione dei percorsi ed interrotto ogni 10 m da varchi che consentano l'accesso alle zone adiacenti non pavimentate ai sensi del DM 236/89. La realizzazione di percorsi all'interno dell'area verde verso il fiume si configura come intervento di nuova realizzazione e non di abbattimento bb.aa.*

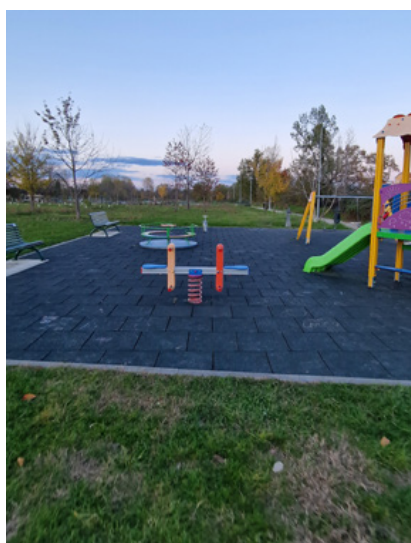
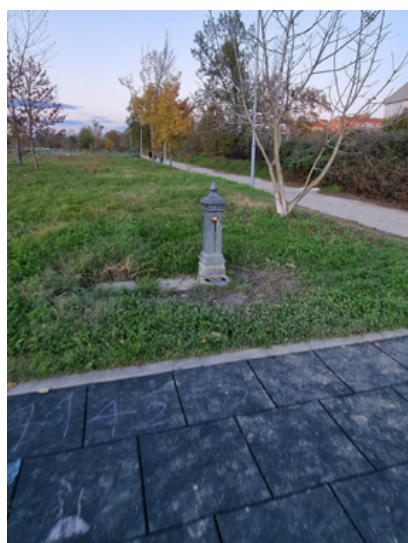
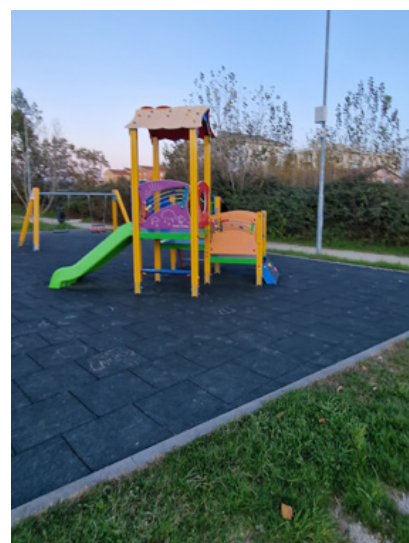
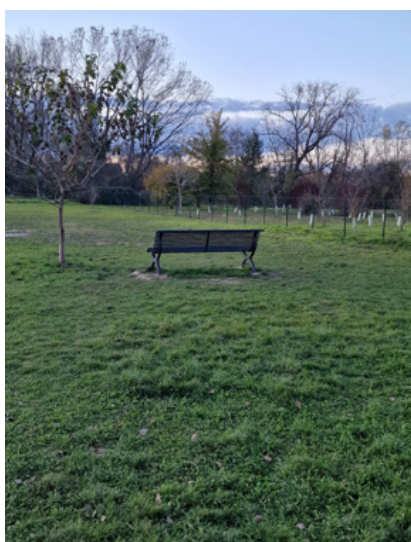
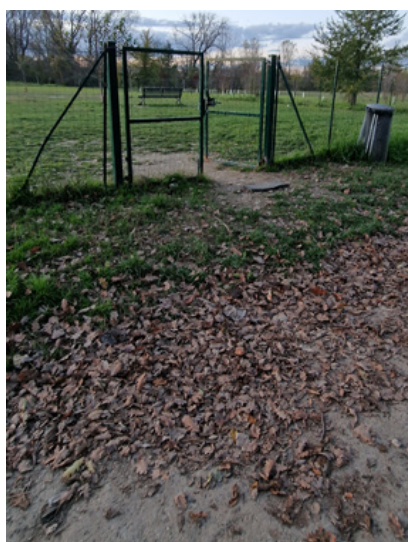
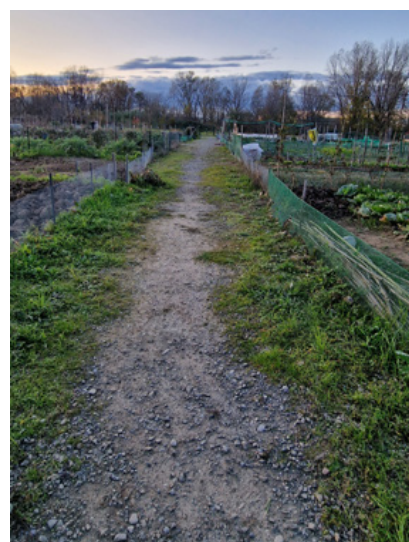
#### Documentazione fotografica

Opportuno posizionare panchine lungo il percorso principale al fine di garantire la sosta a persone anziane o fragili, l'area giochi esistente non presenta attrezzature ludiche inclusive, possibile realizzare adiacentemente, raggiungibile con un percorso di accesso accessibile, un'area giochi inclusiva, realizzata in piano con finitura in gomma colata o mattonelle antitrauma, collegata ai percorsi pedonali ed attrezzata con attrezzi ludici inclusivi. Necessario rendere accessibile la fontanella.

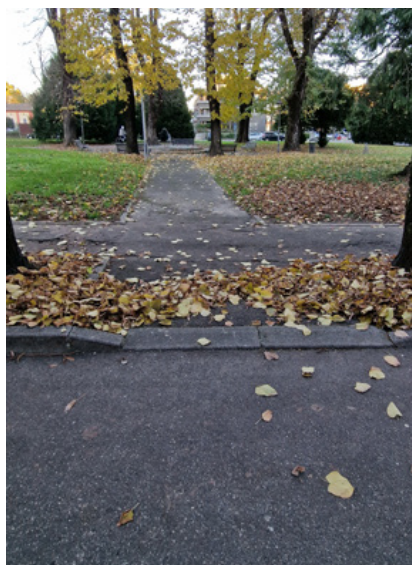
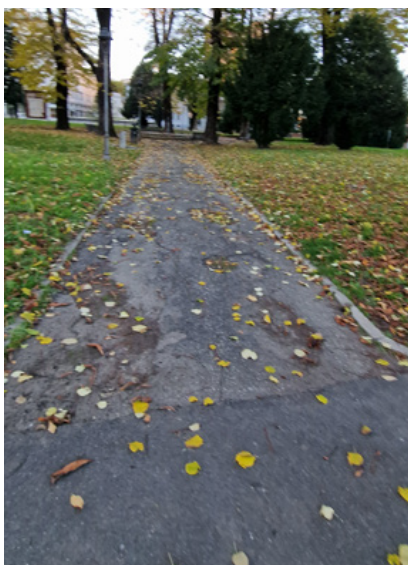
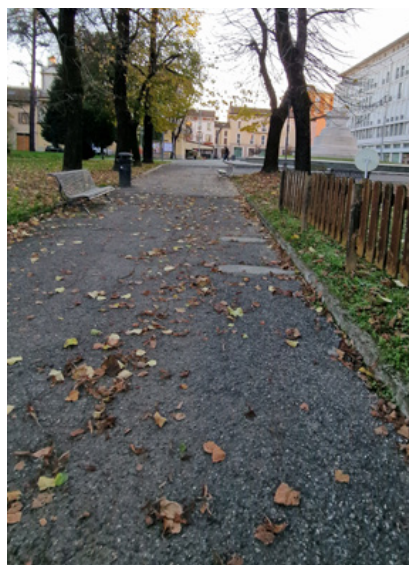
| Documentazione fotografica | | | |

| Gli accessi all'area risultano accessibili. | | | |

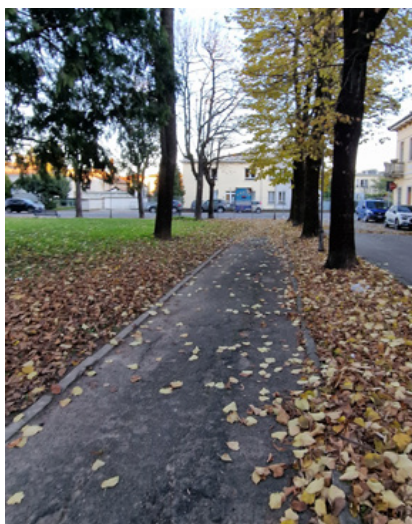
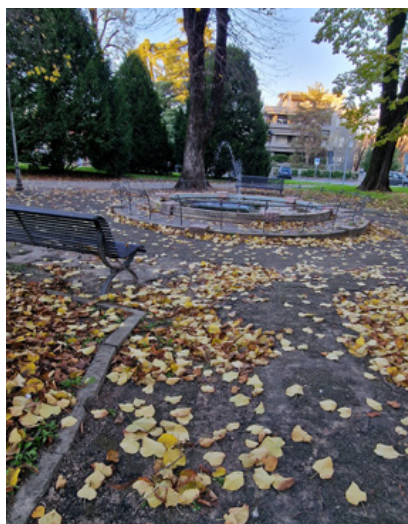
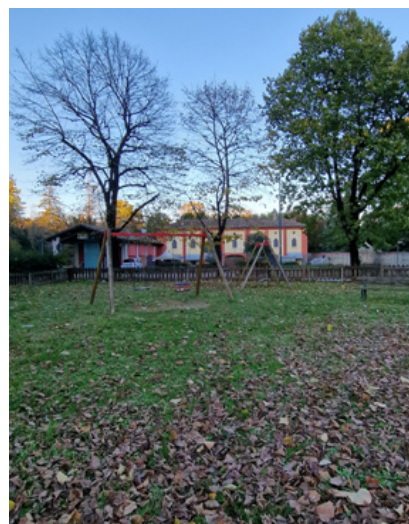
### Documentazione fotografica

*Tutti i percorsi risultano pavimentati, seppur lo strato d'usura della pavimentazione presenti diffuse sconnessioni, possibile insidia per chiunque e specie per persone anziane o fragili (intervento di manutenzione non inquadrabile come abbattimento di barriere architettoniche). Per buona parte dei percorsi i cordoli rialzati offrono un riferimento anche a persona non vedente.*

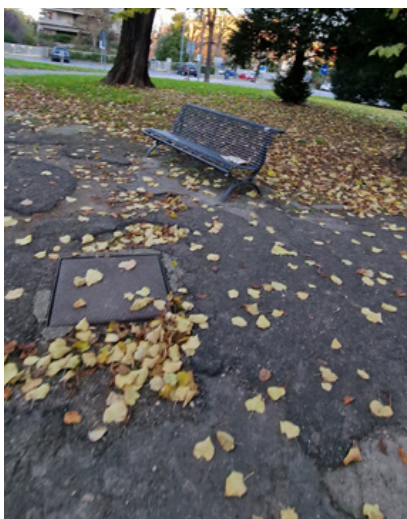
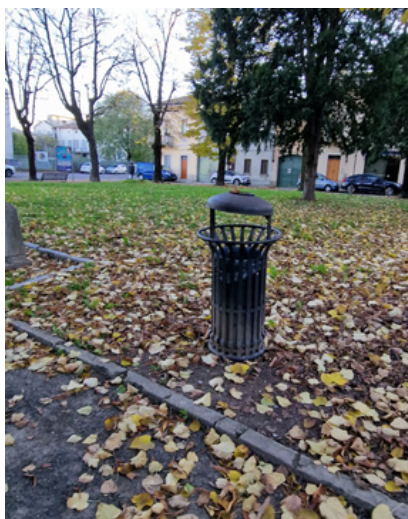
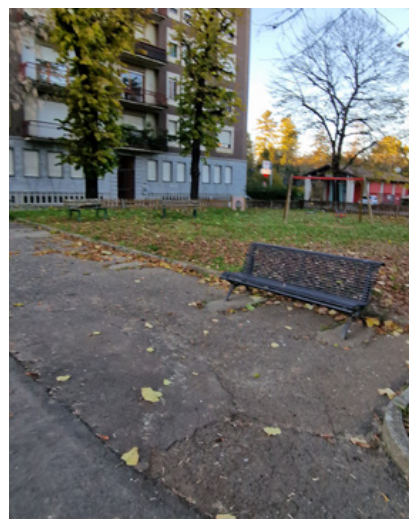
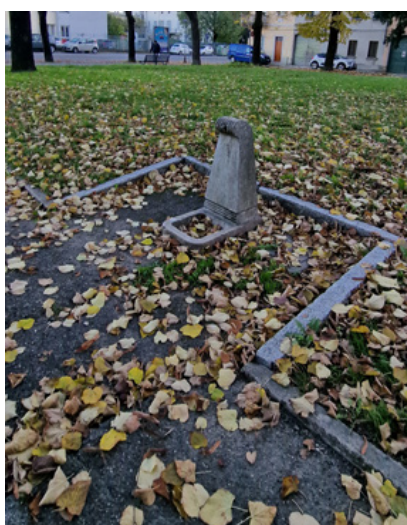
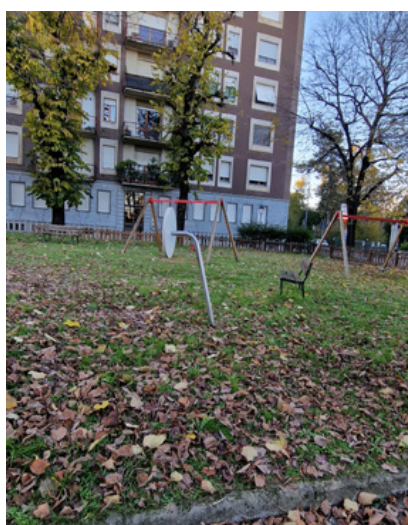
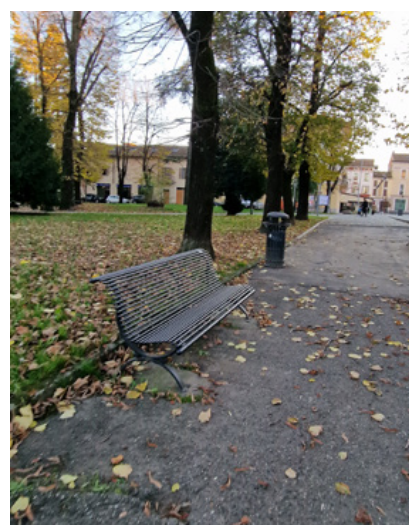
## Documentazione fotografica

*Presenti panchine, fontanella, attrezzature ludiche nessuna di queste della tipologia inclusiva accessibile anche a bambini fragili. Possibile, nel momento di futuri interventi di riqualificazione, realizzare un'area giochi inclusiva, realizzata in piano con finitura in gomma colata o mattonelle antitrauma, collegata ai percorsi pedonali ed attrezzata con attrezzi ludici inclusivi.*

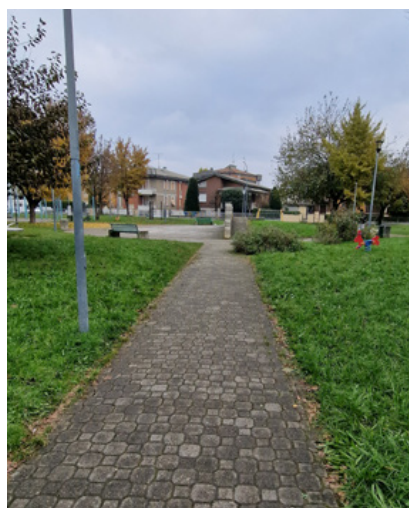
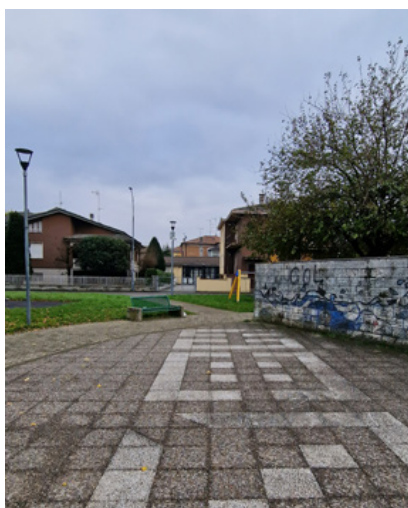
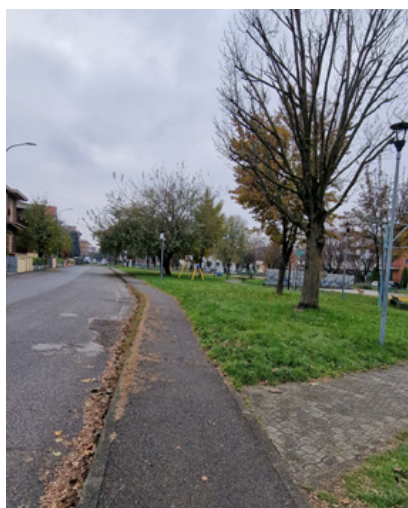
*Tutti i percorsi risultano pavimentati, perfettamente accessibili in riferimento alle fragilità motorie, per innalzare ulteriormente il livello d'accessibilità, per offrire un utile guida naturale ad utente non vedente si potrà prevedere un ciglio sopraelevato di 10 cm dal calpestio e differenziato per materiale e colore dalla pavimentazione dei percorsi ed interrotto ogni 10 m da varchi che consentano l'accesso alle zone adiacenti non pavimentate ai sensi del DM 236/89. In corrispondenza degli allargamenti della pavimentazione sarà invece necessario inserire mattonelle pedotattili.*

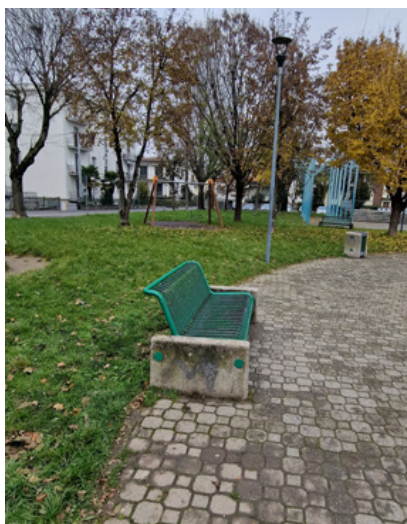
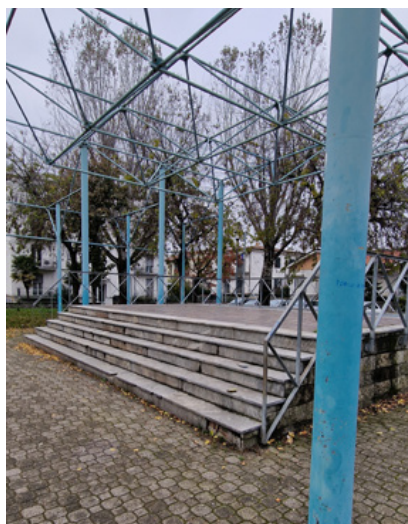
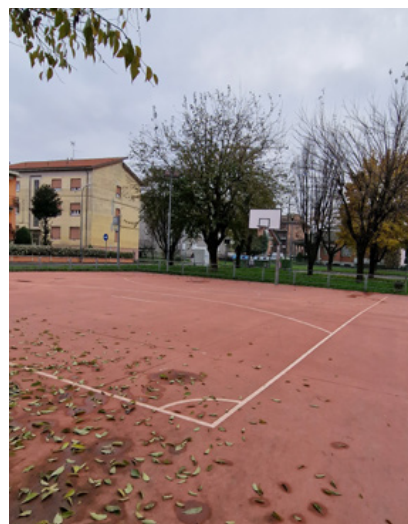
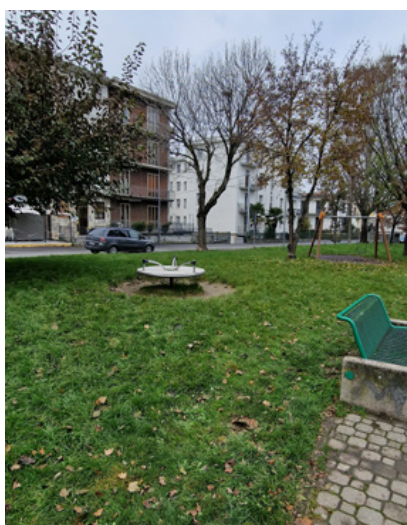
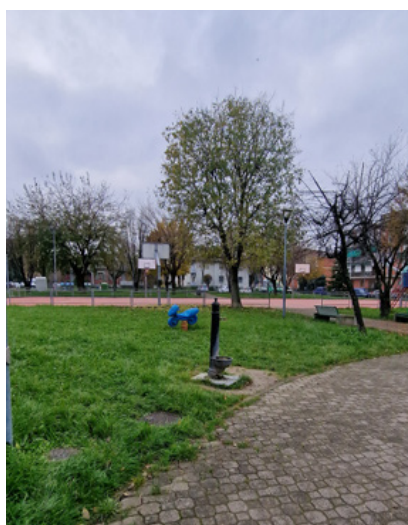
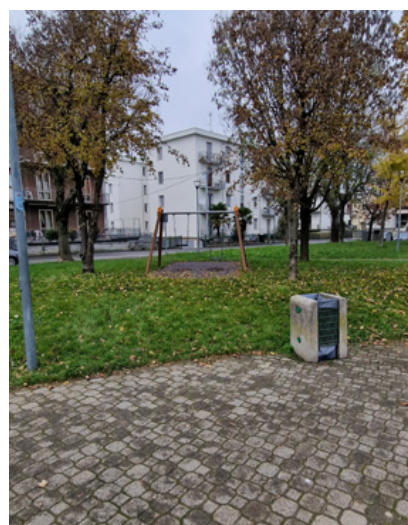
*Presenti panchine, fontanella ed attrezzature ludiche, nessuna di queste risulta della tipologia inclusiva; possibile realizzare un'area giochi inclusiva, realizzata in piano con finitura in gomma colata o mattonelle antitrauma, collegata ai percorsi pedonali ed attrezzata con attrezzi ludici inclusivi. Non risulta accessibile il palco, possibile pensare di realizzare una rampa in muratura d'accesso.*

| Ambito | Criticità rilevata | Possibile intervento risolutivo | Rif. normativi | Stima Costo | Intervento realizzato |
|---|---|---|---|---|---|
| Arredi e attrezzature | Assenza rampa di accesso al palco | Realizzazione di rampa in muratura completa di ogni requisito indicato dal DM 236/89 | DM 236/89 8.1.11 | 6.000,0 € | |
| Arredi e attrezzature | Attrezzatura ludica implementabile con giochi accessibili anche a bambini con fragilità | Ipotesi installazione di 3 nuovi giochi accessibili completi di pavimentazione in gomma colata collegata ai percorsi | -- | 18.000,0 € | |

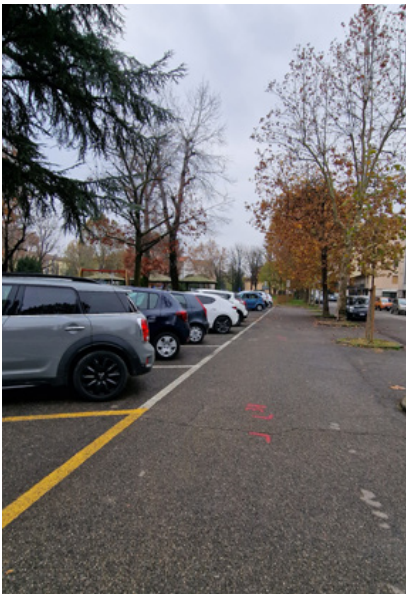
| Realizzazione di uno stallo riservato già prevista nella Scheda A11 - Scuola primaria San Giovanni Bosco. | | | |

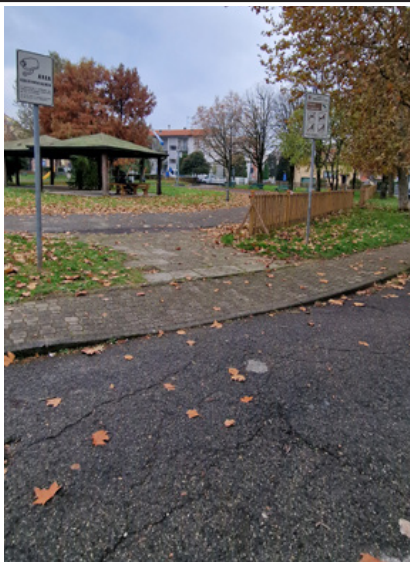
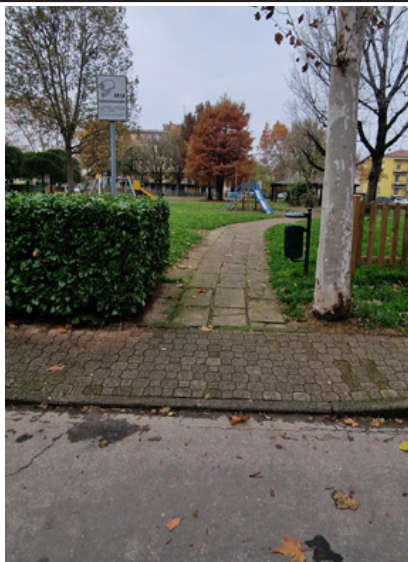
| Gli accessi risultano nel complesso accessibili, seppur i marciapiedi esterni al perimetro del Parco presentano per lo più sezione inferiore a 150 cm e sconnessioni in particolare lungo Via Puccini. | | | |

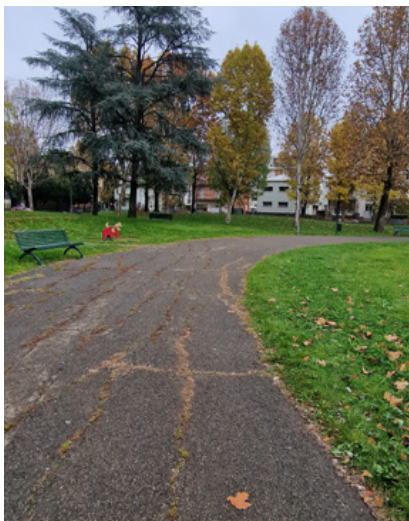
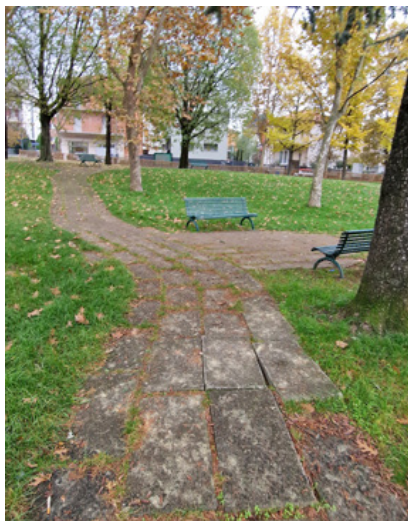
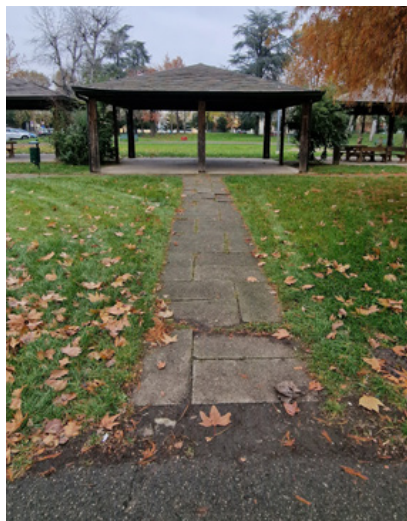
Presente un percorso centrale ad anello in finitura in asfalto, tale percorso è l'unico accessibile in quanto gli ulteriori camminamenti realizzati in blocchi adesi al terreno con giunture superiori a 5 mm non sono accessibili da un utente su carrozzina per via delle disomogeneità e sconnessioni presenti. Necessario rendere accessibili almeno i percorsi di collegamento agli accessi est ed ovest ed i percorsi per permettere di raggiungere la zona con i gazebo e tavoli da picnic. La graduale ripavimentazione di tutti percorsi esistenti innalzerebbe l'accessibilità e la vivibilità del Parco.

| Ambito | Criticità rilevata | Possibile intervento risolutivo | Rif. normativi | Stima Costo | Intervento realizzato |
|---|---|---|---|---|---|
| Accessi & percorsi | Percorsi in blocchi non accessibili per utenza su carrozzina | Ipotesi iniziale di adeguamento almeno dei percorsi di accesso est ed ovest e dei percorsi per raggiungere i gazebo | DM 236/89 8.2.1 | 5.800,0 € | |

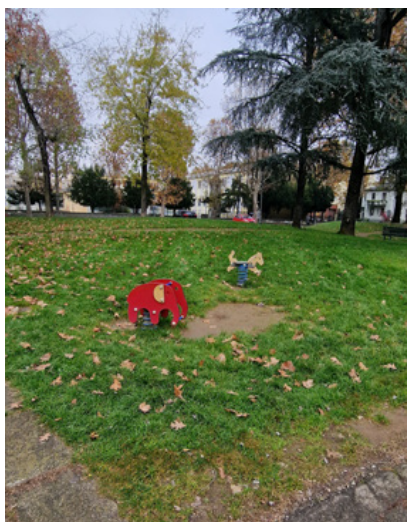
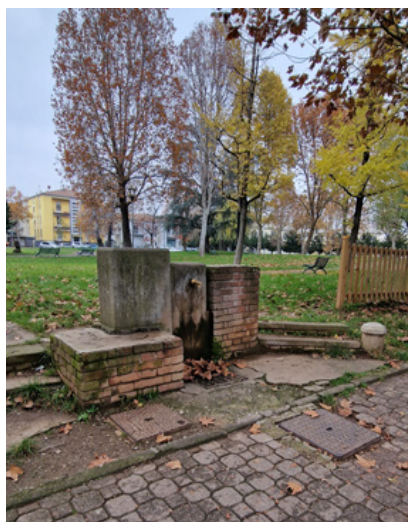
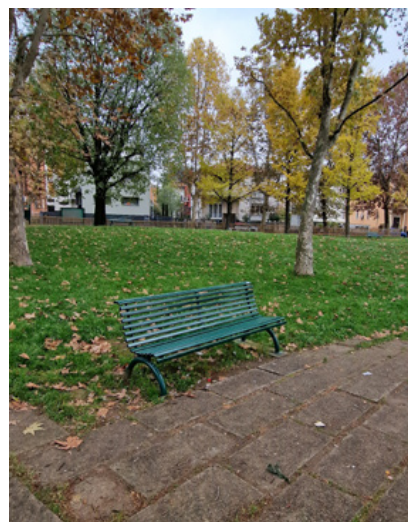
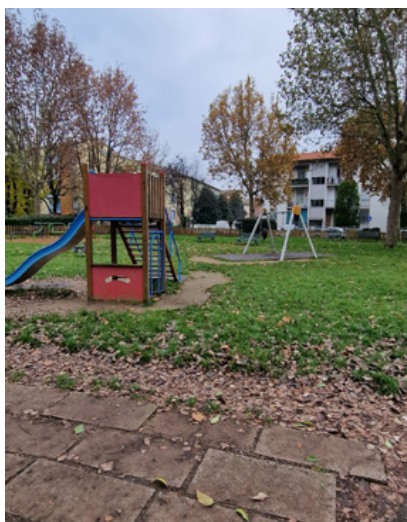
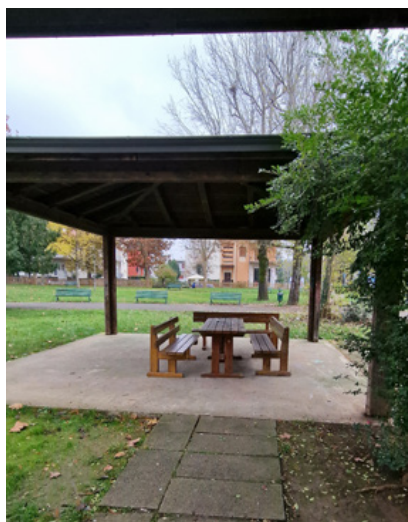
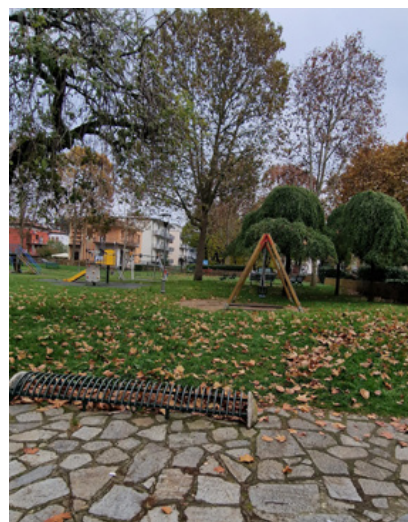
Presenti panchine, tavoli ed attrezzature ludiche, nessuna di queste risulta della tipologia inclusiva (ad eccezione di alcuni giochi molla), possibile realizzare un'area giochi inclusiva, realizzata in piano con finitura in gomma colata o mattonelle antitrauma, collegata ai percorsi pedonali ed attrezzata con

attrezzi ludici inclusivi. Presente una fontanella esterna al Parco, lungo il marciapiede di Via Puccini, poco accessibile, consigliabile il posizionamento di una fontanella anche interna all'area.

| Ambito | Criticità rilevata | Possibile intervento risolutivo | Rif. normativi | Stima Costo | Intervento realizzato |
|---|---|---|---|---|---|
| Arredi e attrezzature | Assenza fontanella accessibile | Installazione nuova fontanella | -- | 2.000,0 € | |
| Arredi e attrezzature | Attrezzatura ludica implementabile con giochi accessibili anche a bambini con fragilità | Ipotesi installazione di 3 nuovi giochi accessibili completi di pavimentazione in gomma colata collegata ai percorsi | -- | 18.000,0 € | |

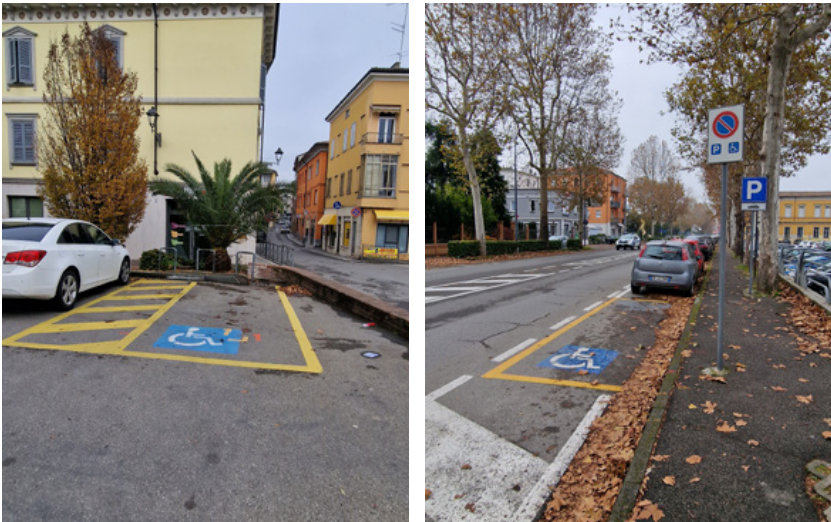
| <i>Presente uno stallo riservato lungo Viale Matteotti all'altezza della Piazza, necessario raccordarlo al percorso pedonale, lo stallo riservato nella Piazza non presenta segnaletica verticale. In generale il numero di stalli riservati non risulta proporzionato al totale dei posti auto (1 stallo riservato ogni 50 o frazione di 50).</i> | | | |

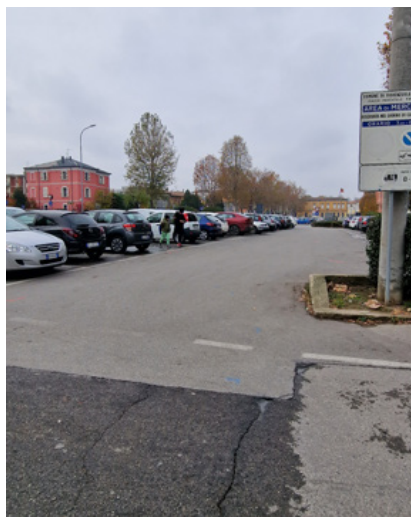
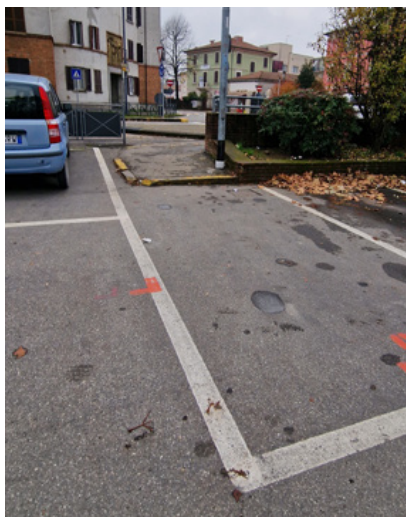
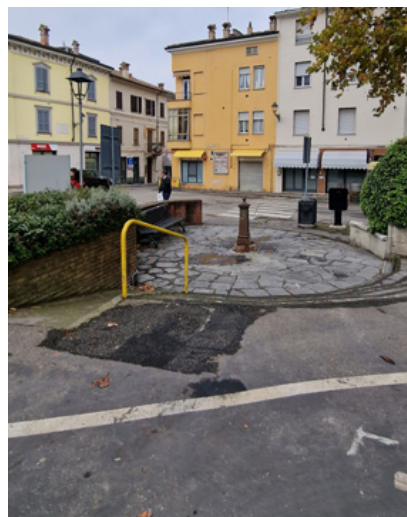
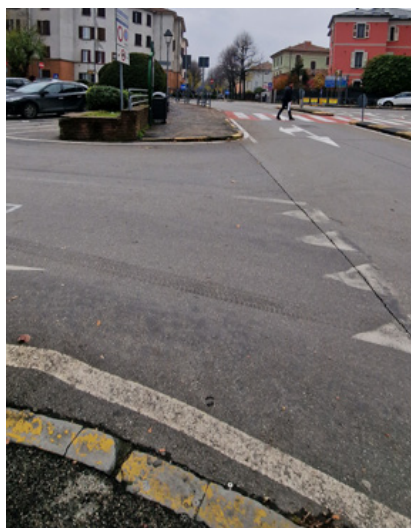
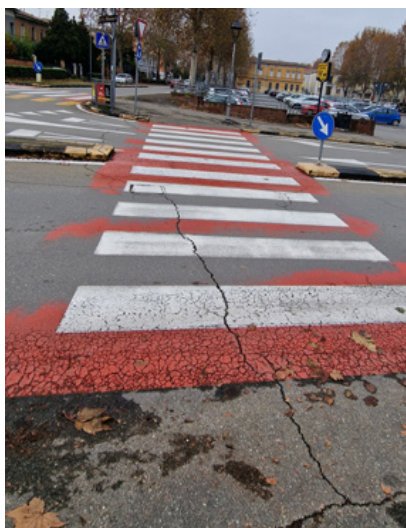
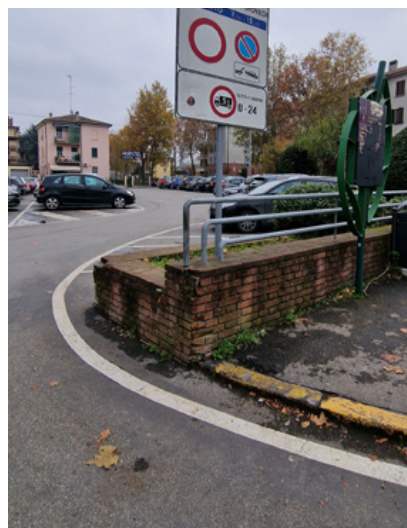
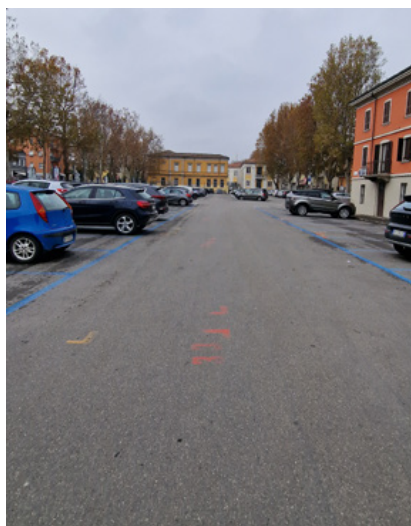
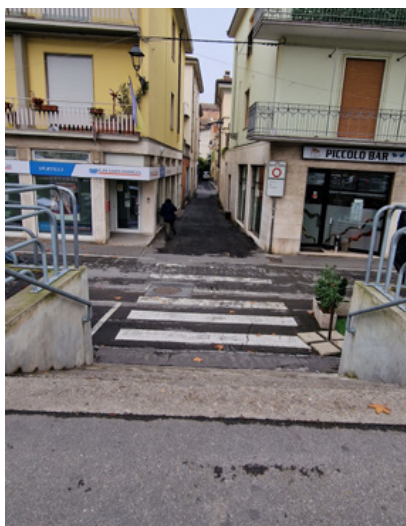
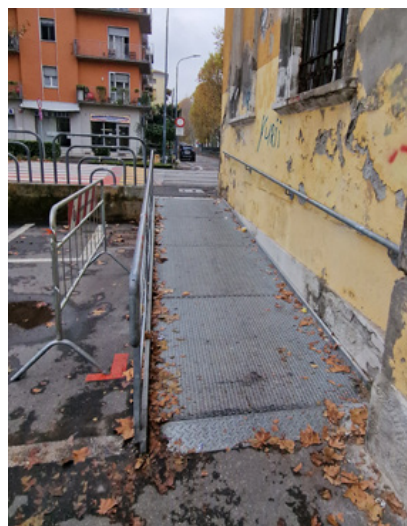
tano raccordati, necessario eliminare i dislivelli e realizzare attraversamenti pedonali. Necessario poi garantire l'accesso all'area piccola da Via Prosepro raccordando il dislivello presente all'accesso ed eliminando uno stallo auto (accesso altezza attraversamento pedonale su Via Prospero). In generale per innalzare il livello di sicurezza e accessibilità dell'area è possibile tracciare percorsi pedonali lungo le corsie dei parcheggi in colore pieno immediatamente individuabili anche da persone ipovedenti.

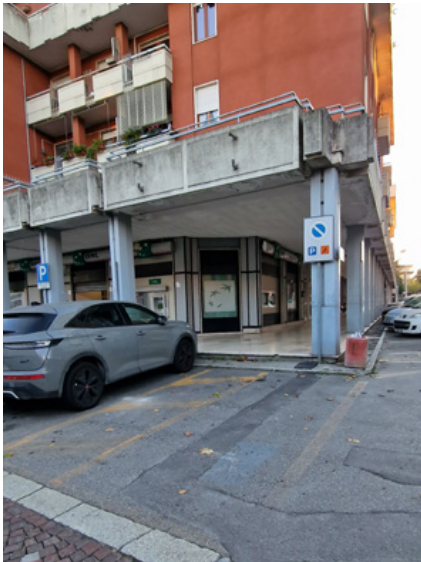
| Da raccordare lo stallo riservato al percorso pedonale. | | | |

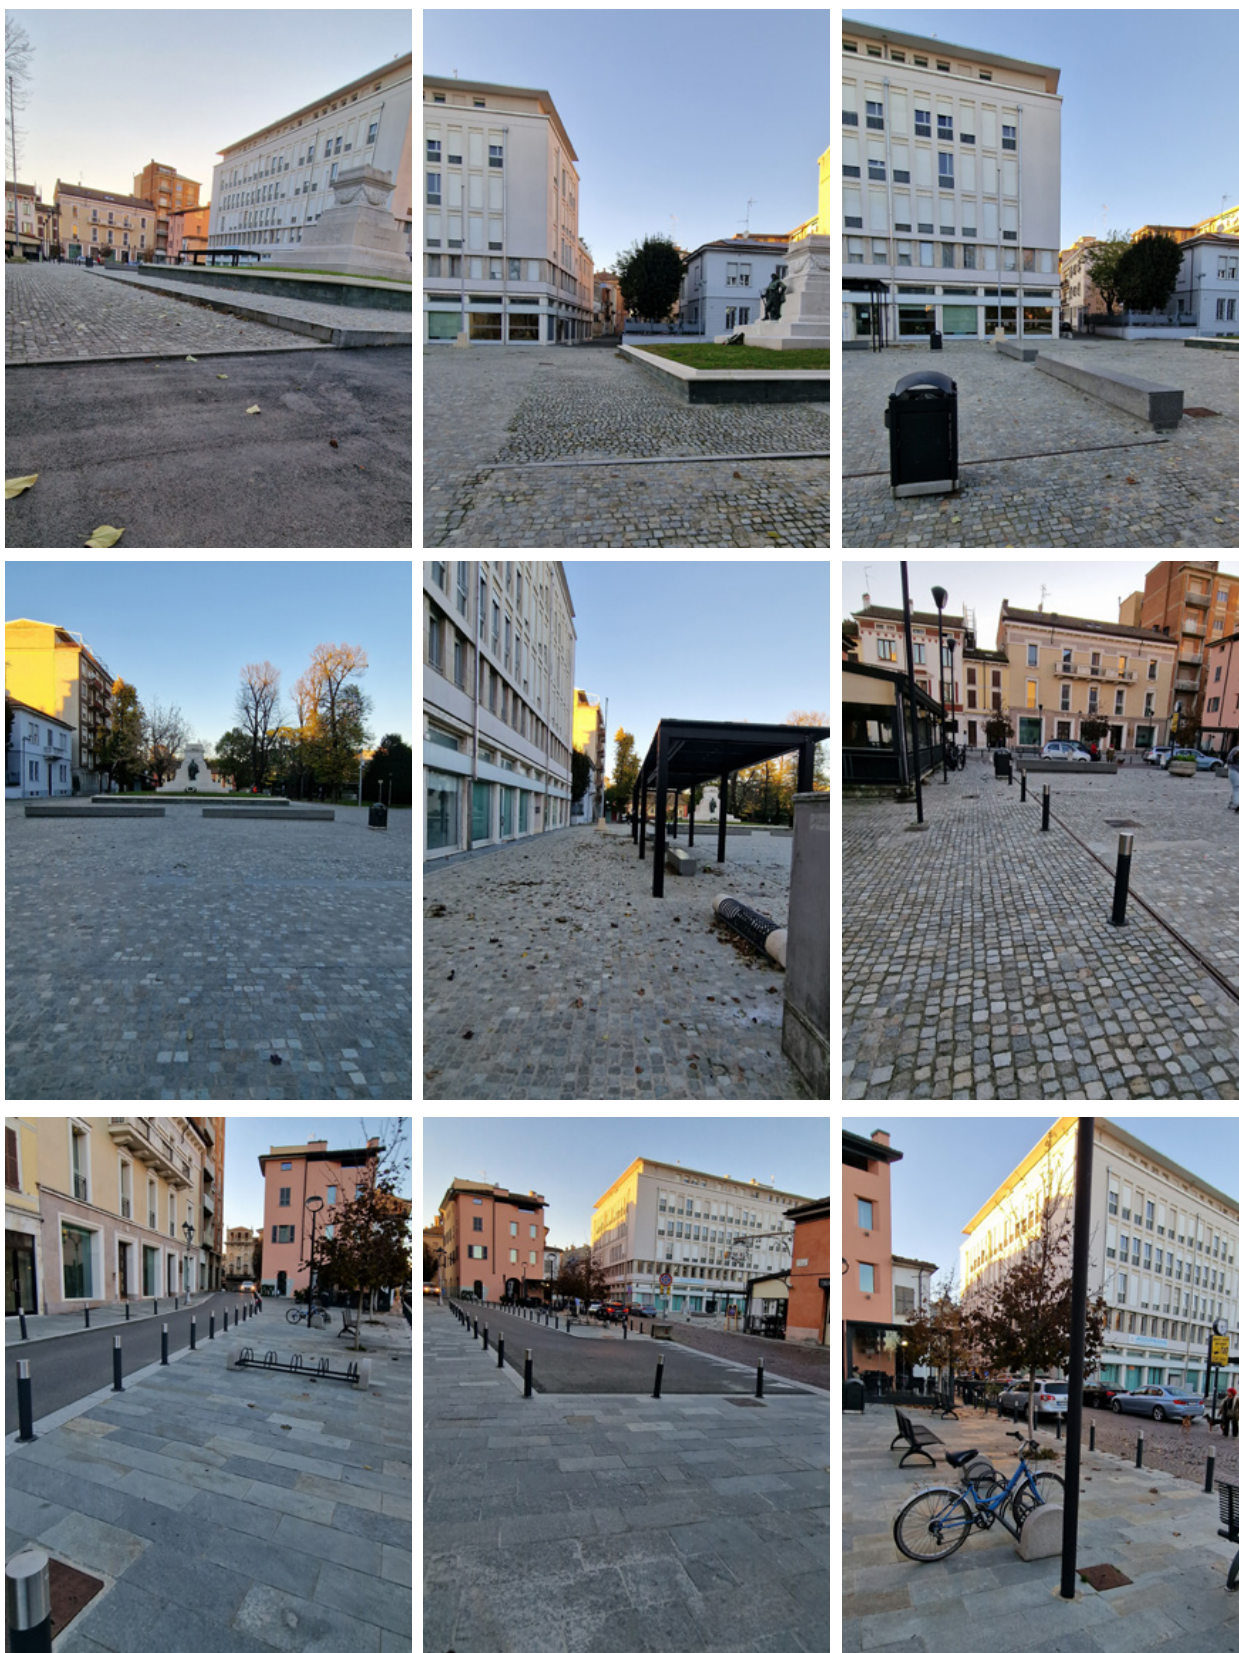
*non vedente stante la disomogeneità diffusa di tutto il contesto; la finitura in lastricato della parte di Piazza in corrispondenza di Corso Garibaldi assicura un maggiore livello di percorribilità dei percorsi.*

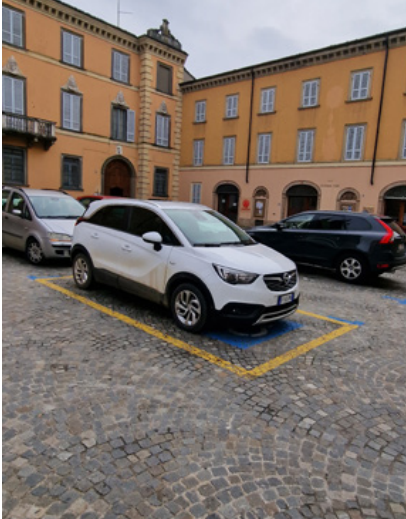
| Lo stallo riservato presenta dimensione inferiore allo standard indicato dal CdS, è comunque garantito spazio libero laterale, assente segnaletica verticale. | | | |
