Comune di  
**FIORENZUOLA D'ARDA**  
Provincia di Piacenza

**Piano  
Eliminazione  
Barriere  
Architettoniche**

**Schede spazi pubblici e percorsi**

**Studio Bottani**  
Servizi tecnici  
Ingegneria e Architettura

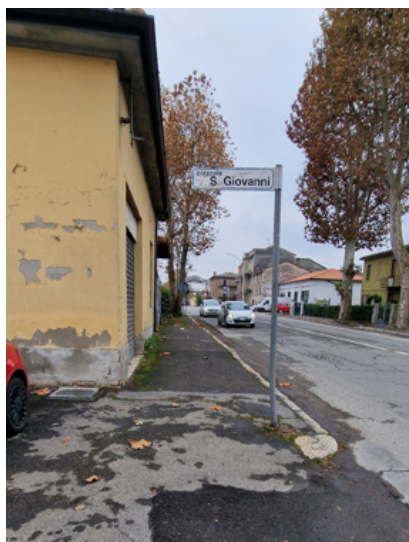
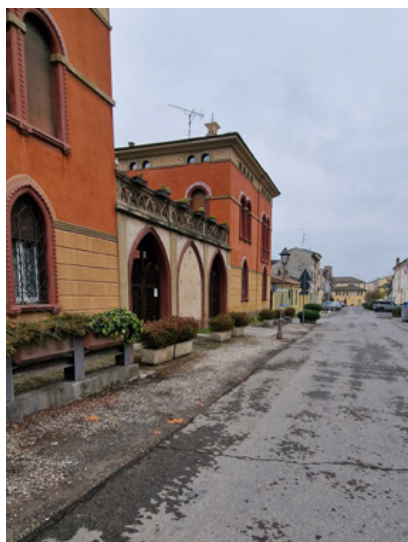
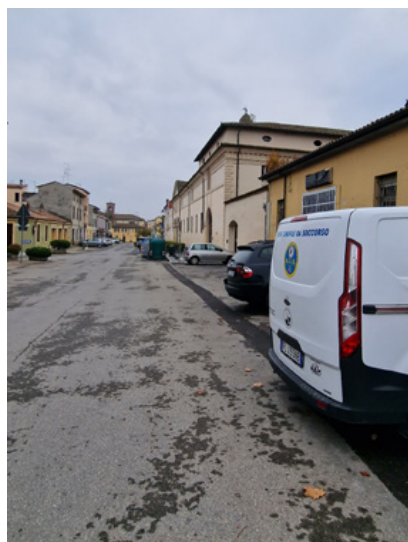
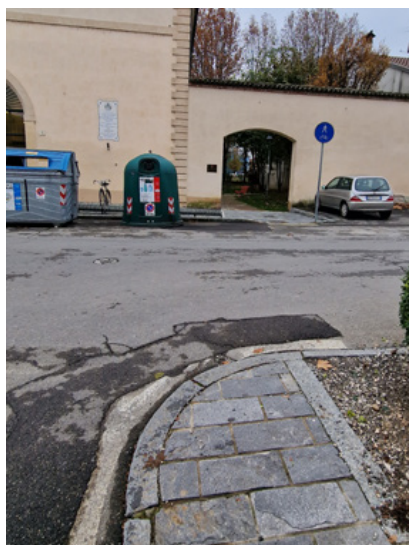
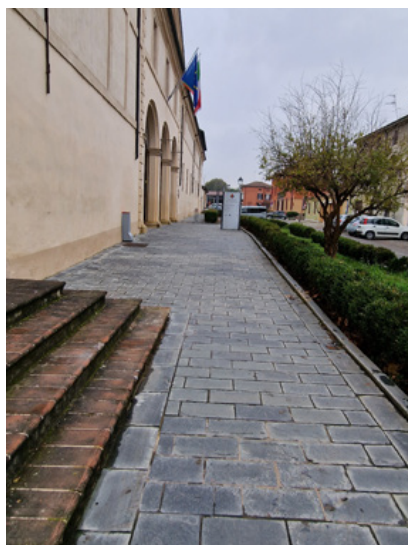
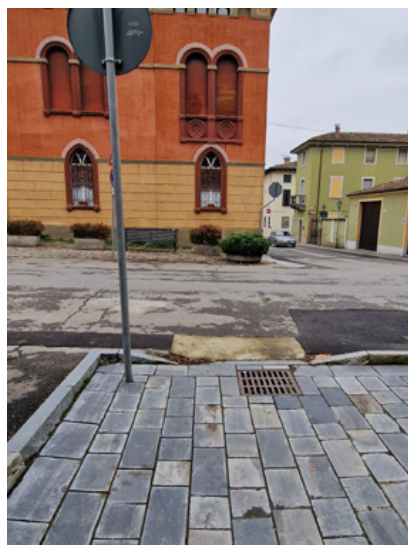
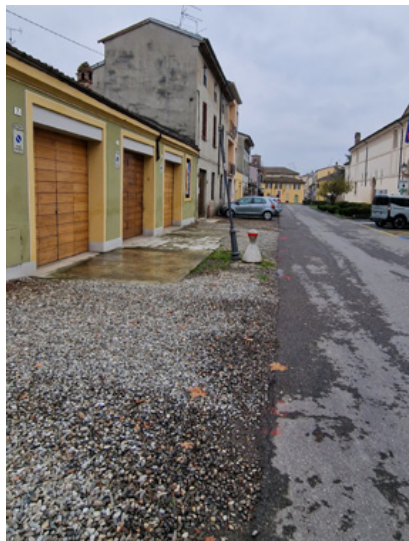
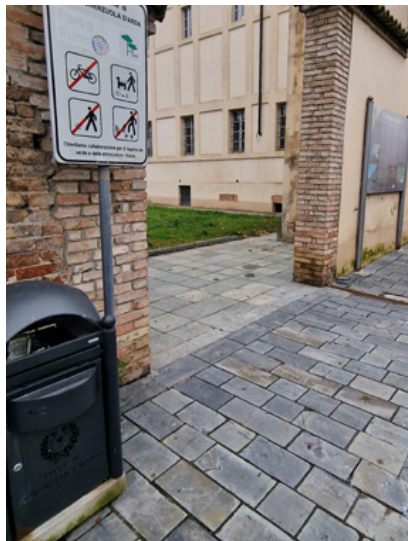
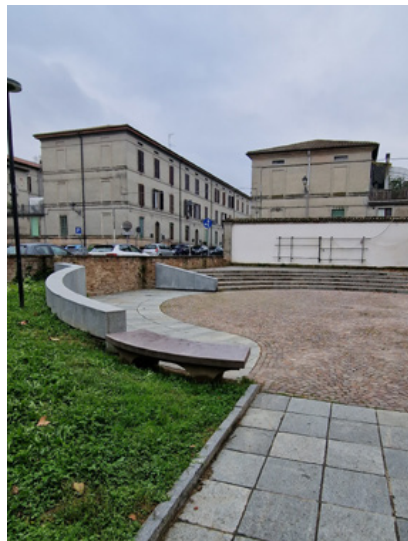
| <i>Il Piazzale si configura come area di transito, importante garantire la continuità del percorso pedonale al fine di consentire all'utenza di raggiungere il Palazzo Municipale ed i propri servizi. Provenendo da Viale Matteotti non risulta presente alcun percorso accessibile, necessario realizzare un percorso accessibile su uno dei due lati, se necessario procedendo all'espropriazione della superficie necessaria, se non già di proprietà dell'ente. Necessario poi realizzare un attraversamento pedonale all'intersezione con Via Gioia.</i> | | | | | |

| Ambito | Criticità rilevata | Possibile intervento risolutivo | Rif. normativi | Stima Costo | Intervento realizzato |
|---|---|---|---|---|---|
| Accessi & percorsi | Assenza attraversamento pedonale intersezione con Via Gioia | Realizzazione attraversamento pedonale completo di segnali pedotattili in mattonelle in gres | DM 236/89 artt. 4.2.1 e 8.2.1 DPR 503/96 artt. 4e5 | 2.000,0 € | |

| Principali criticità rilevate | | | | | |
|---|---|---|---|---|---|
| Accessi & percorsi | Assenza continuità percorso pedonale | Realizzazione di percorso pedonale a raso tratto tra Viale Matteotti e Via Gioia, avendo cura di garantire l'orientamento anche di persona non vedente assicurando la presenza di guide naturali o inserendo percorsi pedotattili | DM 236/89<br>8.2.1 | 5.000,0 € | |

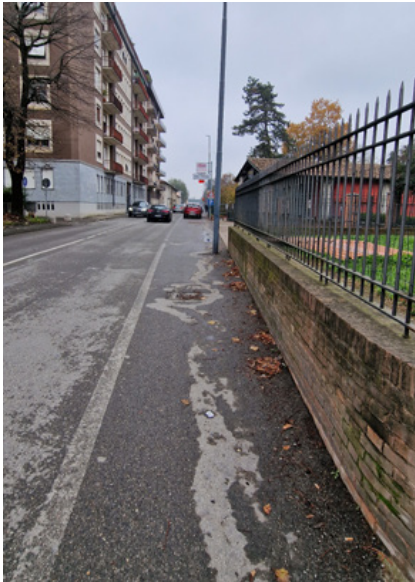
| Via Roma | |
|---|---|
| Tipologia criticità: Percorso pedonale a raso non sicuro | <b>05</b> |

| Via Roma | |
|---|---|
| Indicazione posizione: tratto tra fermata bus e marciapiede al perimetro di Parco Lucca | Numero intervento |

| Via Roma | |
|---|---|
| <p>Descrizione prestazionale possibile intervento:<br/> Realizzazione di segnaletica orizzontale indicante il percorso pedonale integrato con cordolo di delimitazione della carreggiata realizzato con polimeri rigenerati.</p> | |

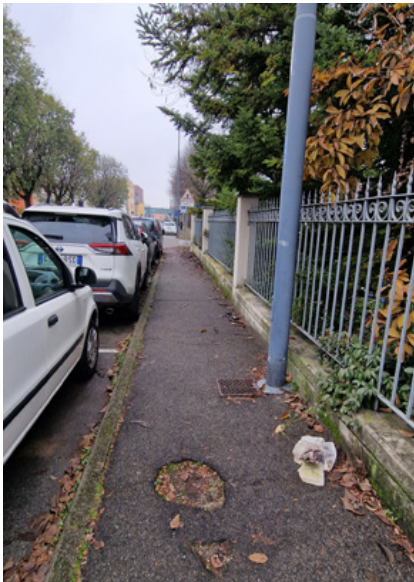
| Via Roma | |
|---|---|
| Indicazione posizione: altezza civico 47 | Numero intervento |
| Tipologia criticità: Pavimentazione percorso pedonale sconnesso | <b>09</b> |

| Via Roma | |
|---|---|
| <p>Descrizione prestazionale possibile intervento:</p> <p>Adeguamento della pavimentazione dissestata tramite rimozione e rifacimento dello strato di finitura in modo da ottenere un piano di calpestio compatto, omogeneo e perfettamente complanare alla pavimentazione esistente.</p> | |

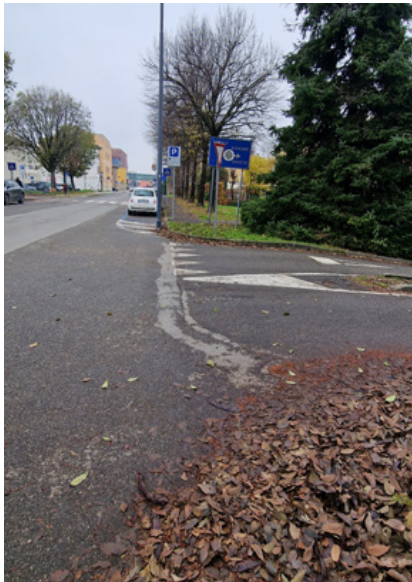
| Via Roma | |
|---|---|
| Indicazione posizione: intersezione con Piazza Bersaglieri | Numero intervento |
| Tipologia criticità: Assenza attraversamento pedonale | 10 |

| Via Roma | |
|---|---|
| <p>Descrizione prestazionale possibile intervento:</p> <p>Realizzazione di nuove zebrature al fine di segnalare attraversamento pedonale con integrazione di adeguata segnaletica tattilo plantare in mattonelle in gres porcellanato da esterno.</p> <p><i>Necessario assicurare la continuità dei percorsi pedonali.</i></p> | |

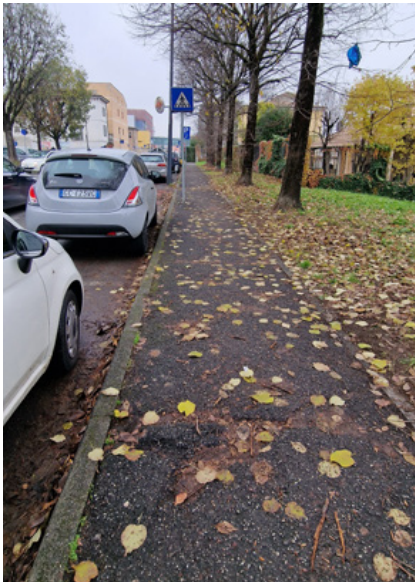
| Via Roma | |
|---|---|
| Tipologia criticità: Pavimentazione percorso pedonale sconnesso | <b>12</b> |

| Via Roma | |
|---|---|
| <p>Descrizione prestazionale possibile intervento:</p> <p>Adeguamento della pavimentazione dissestata tramite rimozione e rifacimento dello strato di finitura in modo da ottenere un piano di calpestio compatto, omogeneo e perfettamente complanare alla pavimentazione esistente.</p> | |

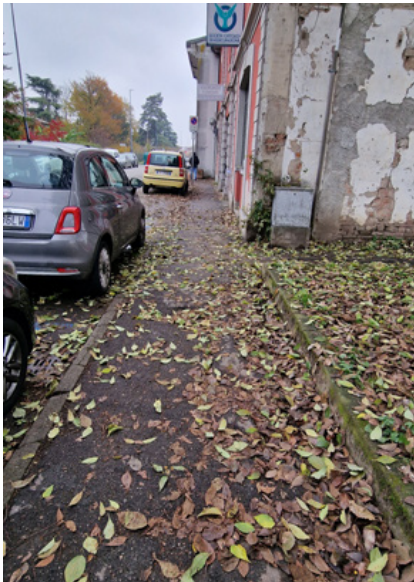
| Via Roma | |
|---|---|
| Tipologia criticità: Pavimentazione percorso pedonale sconnesso | <b>32</b> |

| Via Roma | |
|---|---|
| <p>Descrizione prestazionale possibile intervento:</p> <p>Adeguamento della pavimentazione disassata tramite rimozione e rifacimento dello strato di finitura in modo da ottenere un piano di calpestio compatto, omogeneo e perfettamente complanare alla pavimentazione esistente.</p> <p><i>Sistemazione sconnessioni puntuali.</i></p> | |

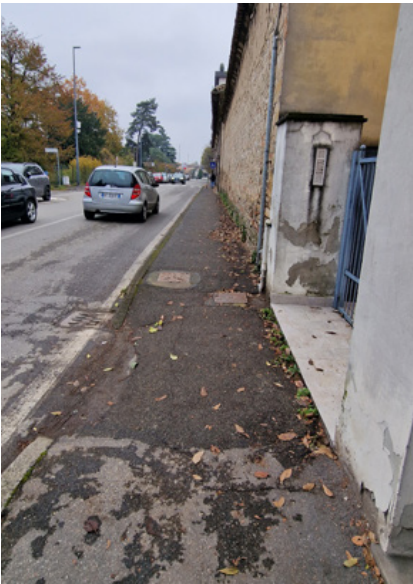
| Via Roma | |
|---|---|
| Tipologia criticità: Percorso pedonale con pendenza trasversale superiore all'1% | <b>33</b> |

| Via Roma | |
|---|---|
| <p>Descrizione prestazionale possibile intervento: Rifacimento del marciapiede o percorso pedonale esistente previa demolizione della pavimentazione compreso il sottofondo, allo scopo di assicurare un percorso continuativo con pendenza trasversale non superiore all'1%</p> <p><i>Trasferimento della pendenza trasversale su strada in modo da garantire almeno un tratto di percorso di sezione pari a 90 cm in piano.</i></p> | |

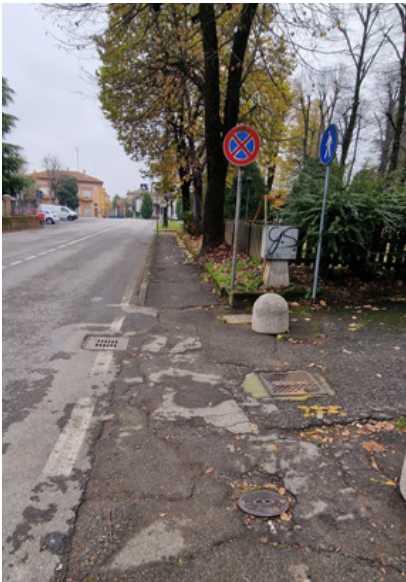
| Via Roma | |
|---|---|
| Tipologia criticità: Pavimentazione percorso pedonale sconnesso | <b>35</b> |

| Via Roma | |
|---|---|
| <p>Descrizione prestazionale possibile intervento:</p> <p>Adeguamento della pavimentazione dissestata tramite rimozione e rifacimento dello strato di finitura in modo da ottenere un piano di calpestio compatto, omogeneo e perfettamente complanare alla pavimentazione esistente.</p> <p><i>Sistemazione sconnessioni puntuali.</i></p> | |
| <p>Riferimenti normativi:</p> <p>DM 236/89 art. 4.2.1 e 8.2.1- DPR 503/96 artt. 4e5</p> | |
| Stima costo intervento possibile risolutivo: <b>600,0 €</b> | |

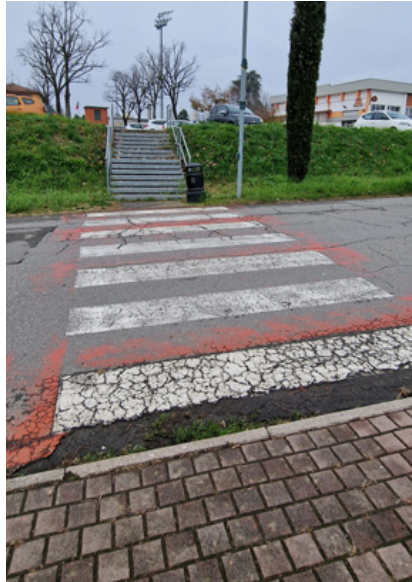
| Tipologia criticità: Assenza segnalazione attraversamento pedonale per non vedenti (ambo i lati) | <b>39</b> |

| Indicazione posizione: attraversamento pedonale altezza scale per accesso parcheggio polo sportivo | Numero intervento |

Descrizione prestazionale possibile intervento:  
Segnalazione di attraversamento pedonale mediante collocazione di adeguata segnaletica tattilo plantare in gres porcellanato da esterno.

Riferimenti normativi:  
DM 236/89 artt. 4.2.1 e 8.2.1 - DPR 503/96 artt. 4e5

Stima costo intervento possibile risolutivo: **2.000,0 €**

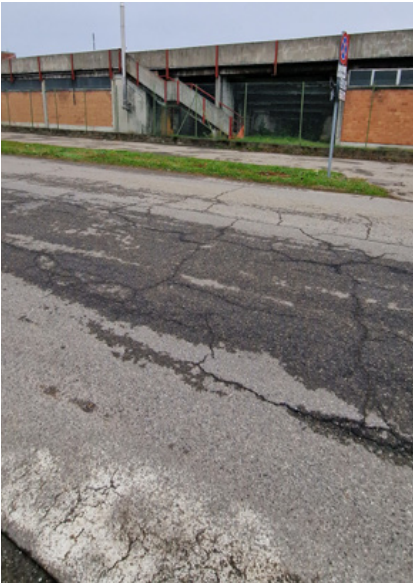
| Viale Corridoni | |
|---|---|
| Tipologia criticità: Assenza continuità percorsi pedonali | <b>44</b> |

| Viale Corridoni | |
|---|---|
| <p>Descrizione prestazionale possibile intervento:</p> <p>Segnalazione di attraversamento pedonale mediante collocazione di adeguata segnaletica tattilo plantare in gres porcellanato da esterno.</p> <p><i>Realizzazione attraversamento pedonale per poter raggiungere polo sportivo.</i></p> | |
| <p>Riferimenti normativi:</p> <p>DM 236/89 artt. 4.2.1 e 8.2.1 - DPR 503/96 artt. 4e5</p> | |

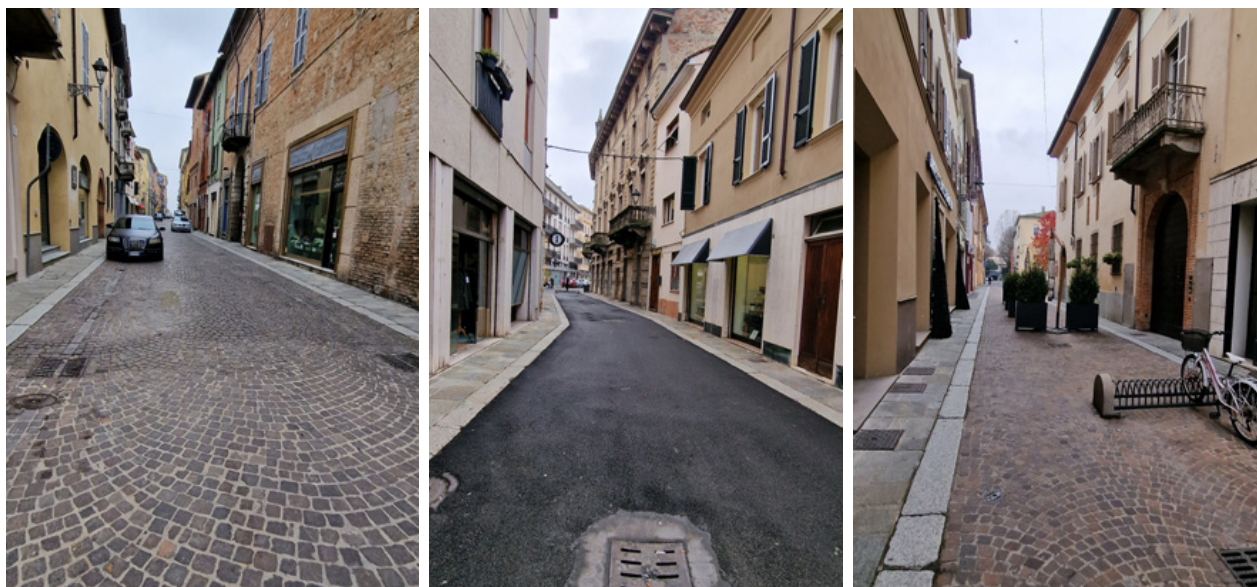
**50**

*In generale l'area del Centro Storico presenta un ottimo livello di accessibilità, quasi tutte le strade presentano fasce in lastricato sui lati che consentano un'ottima percorribilità pedonale.*
